現地検証チーム 第2回全体会合資料(平成23年10月21日)

【テーマ別検証】

a) 気象、河川流出の特性

平成23年10月31日

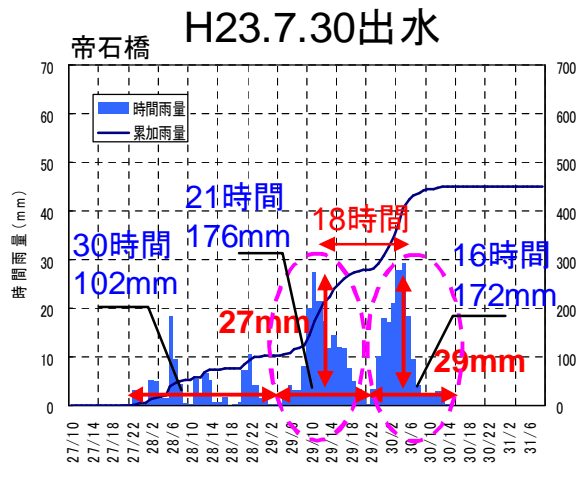
降雨特性：累加雨量曲線による評価(主要洪水との比較)

- H23.7出水の時間分布をみると、継続時間が16時間～20時間程度で、H16.7出水と同程度のピーク雨量を持つ二山の降雨が連続している。
- H23.7出水は1山目の前に100mm以上の断続的な降雨が30～40時間継続し、それが総流出量や二山目の流出量の上昇に影響を与えたと考えられる。
- S53.6出水は継続時間が70時間以上に及ぶ長時間降雨であったが、ピーク雨量が帝石橋14mm、五十嵐川流域21mmとH23.7出水、H16.7出水に比べて小さい。

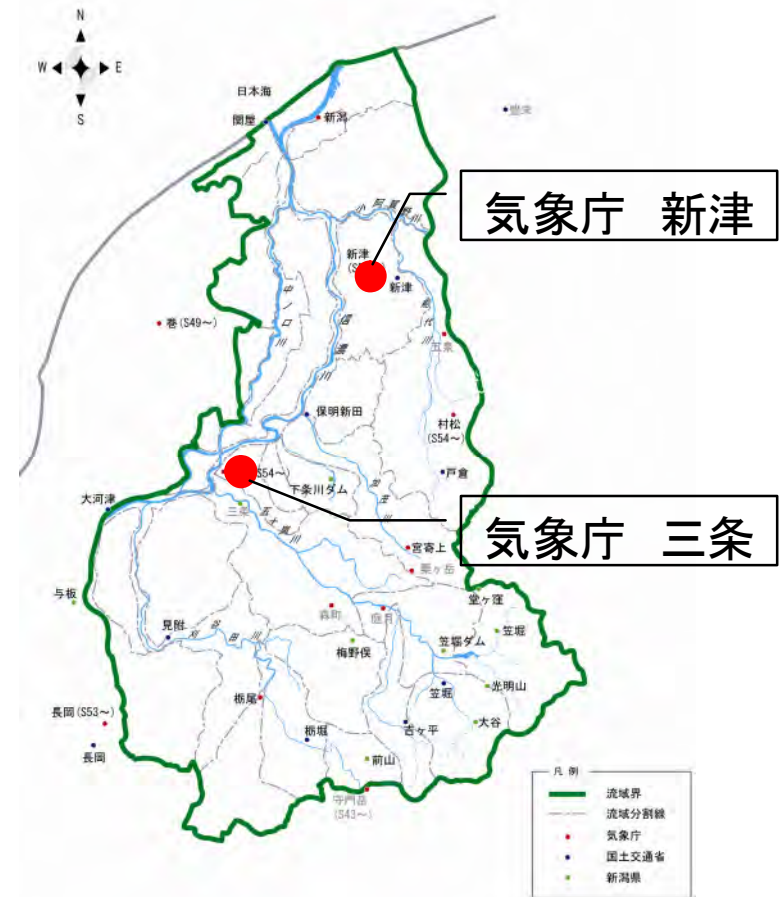
降雨特性:30日間先行雨量の評価(主要洪水等との比較)

- 先行30日間雨量を比較するとH23.7出水は無降雨が継続したことから降雨初期の損失雨量は大きかったと考えられる。
- 一方、H16.7出水は3日前までに100mm(三条)を超える降雨があった。

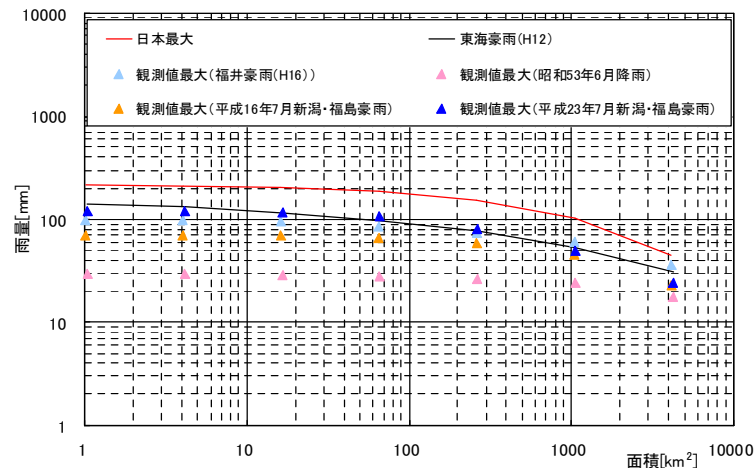
降雨強度～降雨面積(DA)関係(1時間)

降雨強度～降雨面積(DA)関係(3時間)

降雨強度～降雨面積(DA)関係(6時間)

降雨強度～降雨面積(DA)関係(12時間)

降雨強度～降雨面積(DA)関係(24時間)

降雨強度～降雨面積(DA)関係(48時間)

- ・平成16年7月新潟・福島豪雨と比較すると、特に面積の比較的狭い面積スケールで、面積平均雨量が大きく上回っている。(広域での短時間面積平均雨量では、下回る部分もある。)
- ・平成12年7月東海豪雨と比較すると、短時間雨量では全体として下回るが、24～48時間といった長時間雨量では、いずれの面積スケールにおいても上回っている。

- ・降雨量と降雨継続時間の関係(DD関係)を見ると、今次の豪雨はあらゆる時間スケールで平成16年7月豪雨を上回っている。一方、降雨量と降雨面積の関係(DA関係)を見ると、今次の豪雨は24時間以上の長時間降雨では、平成12年東海豪雨を含めた他の地域で発生した豪雨を上回り、豪雨が長時間にわたっていたことも特徴の一つと言える。
- ・平成10年、16年、23年と、近年6~7年毎に信濃川下流域で豪雨災害が発生した。地球温暖化等の各種要因が、比較的高緯度の地域における豪雨の発生頻度を高めている可能性もあるので、今後とも気象状況等に注視が必要である。
- ・信濃川下流本川の荒町、帝石橋地点で観測された流量は、既往最大を観測した。ただし、平成16年洪水に比べると氾濫戻し流量は小さいと推定された。これは、降雨初期の損失が大きく、かつ二山の降雨・流出であったため、降雨量の規模に対して、ピーク流出量が小さくなったと考えられる。
- ・流量観測の実施に制約のある観測所がある。これらの観測所については、超過洪水時においても機能するように観測システムの強化を図る必要がある。

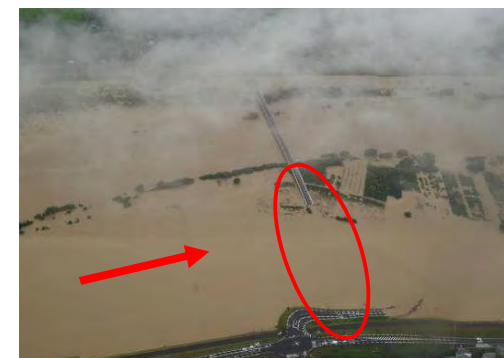
⑥出水時の大郷橋 H23.7.30撮影

※1: 「もぐり橋」となり通行止めとなるため観測できず。
 「もぐり橋」とは、出水時の水位上昇に伴い取付道路が浸水する橋。

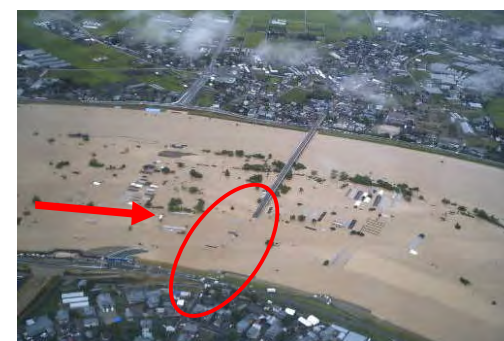
⑤出水時の臼井橋 H23.7.30撮影

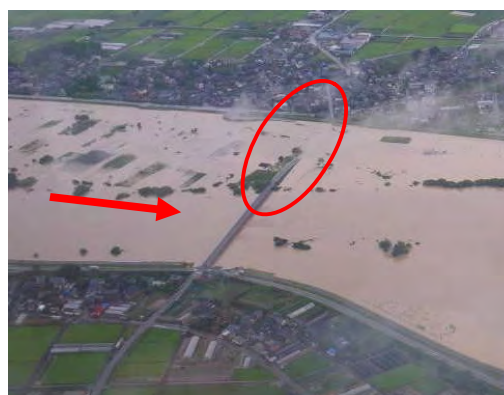
④出水時の庄瀬橋 H23.7.30撮影

- ・流量観測の実施に制約のある観測所がある。
- ・これらの観測所については、超過洪水時においても機能するように観測システムの強化を図る必要がある
