現地検証チーム 第2回全体会合資料(平成23年10月21日)

b) 治水効果、超過洪水の発生状況

H16豪雨後に実施した対策① <全体概要>

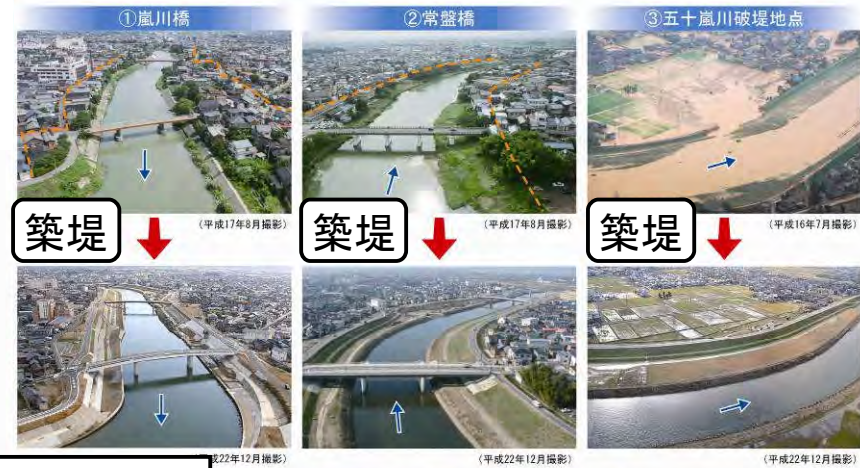
整備前・整備後 写真

平成16年7月に梅雨前線豪雨において、五十嵐川では現況流下能力を大きく上回る出水により、越水や護岸決壊が起り、三条市諏訪では堤防が破堤し、家屋浸水等大きな被害が発生した。

このため改良復旧事業である助成事業が採択され、300棟以上の家屋補償を伴った河道拡幅、橋梁の架替、排水機場の改築等を実施した。

本事業により平成16年7.13水害規模の洪水を安全に流下できるようになり、流域の安全度は大きく向上した。

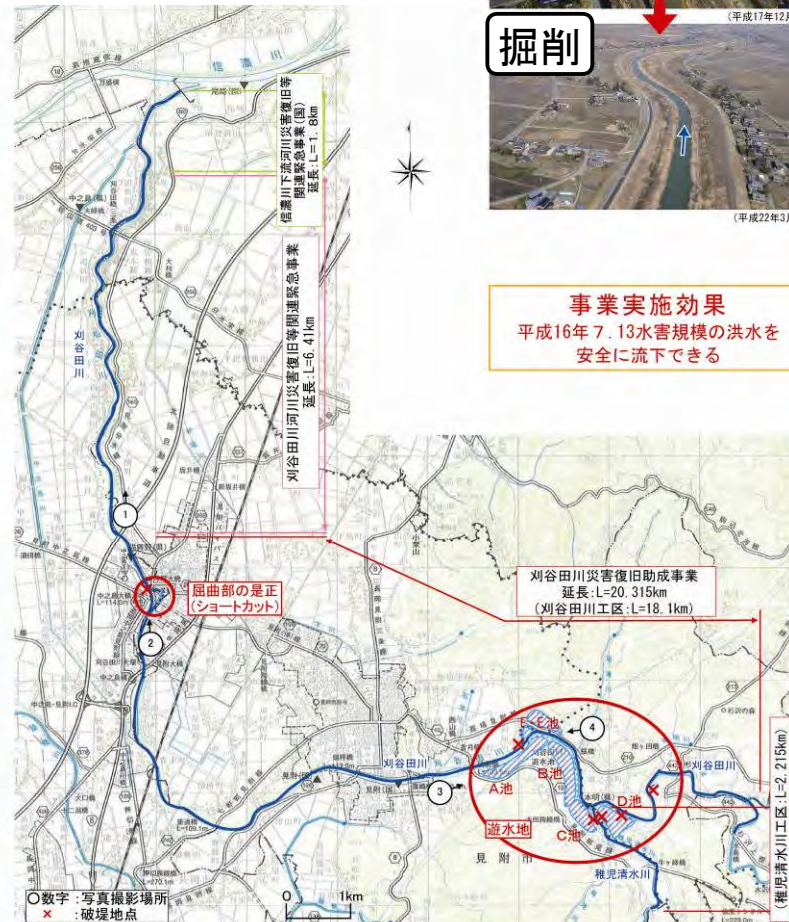
遊水地・越流堤について

遊水地は、洪水時に河川水を一時的に流入させて貯める施設で、これにより下流部の水位を低下させ、洪水被害を防止・軽減することができます。

越流堤は河川水を遊水地に流入させるための施設で、堤防高から2~3m低い位置に設けます。越流堤はコンクリートで被覆し、越流に耐える構造としています。

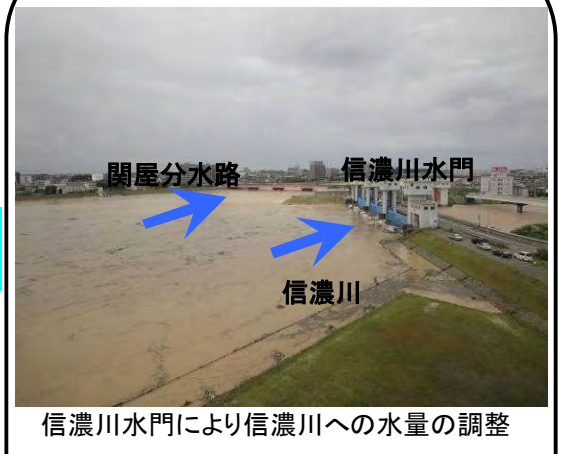
出水時の状況
(平成23年7月新潟・福島豪雨)

関屋分水路により洪水の大半を放流し、信濃川本川最下流部への影響を緩和した。戦後最大となった平成23年7月新潟・福島豪雨の洪水でも、昭和39年(1964)から47年(1972)にかけて開削された関屋分水路によりその大半を放流できたため、政令指定都市・新潟市の中心部は洪水の被害を免れた。

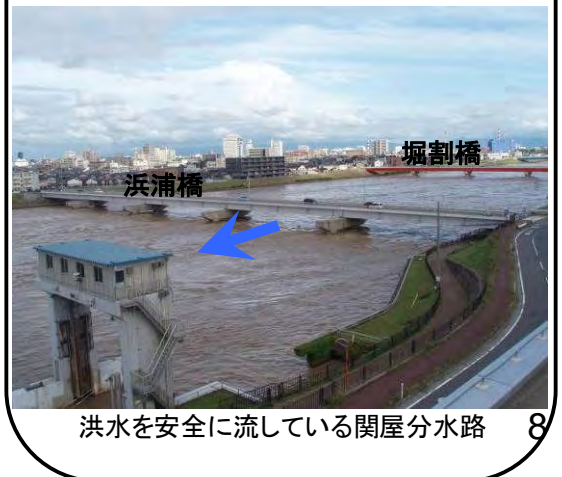
洪水を安全に流している関屋分水路

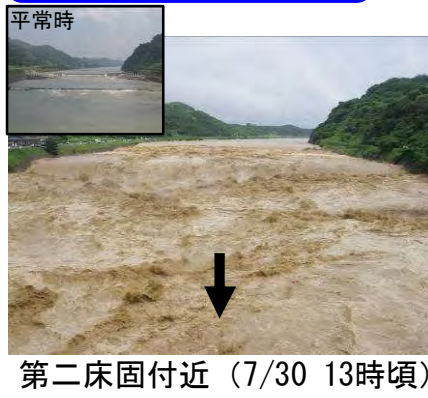
出水時の状況
(平成23年7月新潟・福島豪雨)

平成23年7月豪雨では、大河津分水路渡部観測所（8,314m³/s：速報値）でも戦後最大規模の洪水が発生しました。このとき、信濃川下流域でも平成16年7月洪水を超える規模の洪水が発生したことから、信濃川下流域への影響を最小限にするため、**大河津洗堰の全閉操作を行い、信濃川中流域の洪水を大河津分水路により全量日本海へ流しました。**

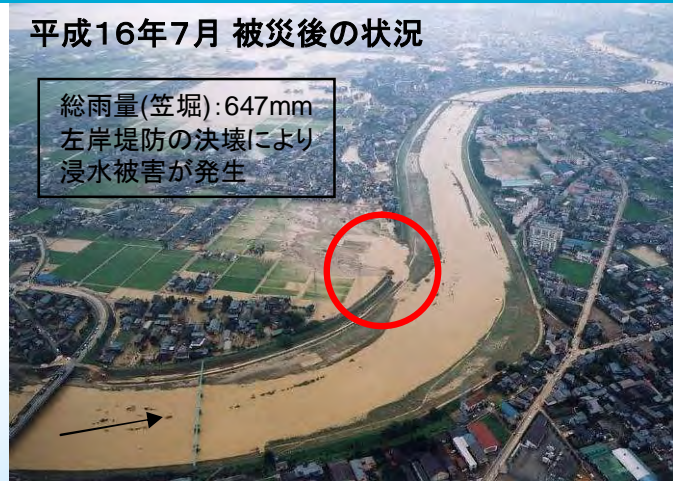
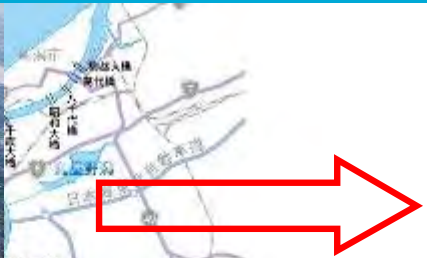
平成16年7月 被災後の状況

総雨量(笠堀): 647mm
左岸堤防の決壊により
浸水被害が発生

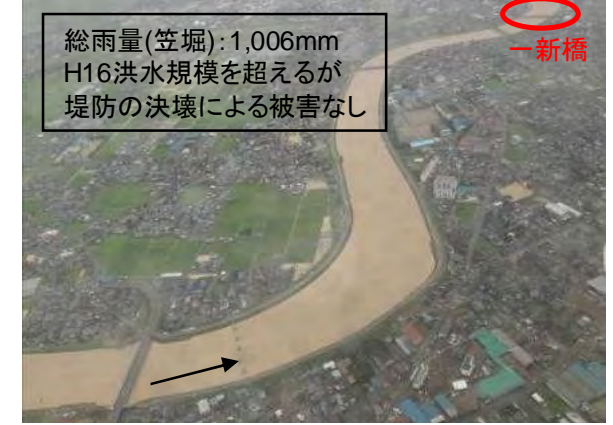
平成23年7月 出水の状況(30日13時頃)

総雨量(笠堀): 1,006mm
H16洪水規模を超えるが
堤防の決壊による被害なし

H16豪雨後の整備区間において外水氾濫は発生しなかった。

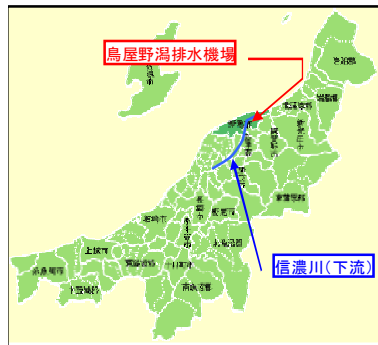
戦後最大となったH23年7月豪雨の洪水でも、平成15年に整備した「鳥屋野潟排水機場」(40m³/s)により既存の親松排水機場(北陸農政局:60m³/s)とあわせ100m³/sの排水能力により浸水被害を防止

今回の鳥屋野潟排水機場の排水量・・・約6,540千m³
 ①25mプール 約24,000杯 ②ビッグスワン 約3.3杯
 ※0.275千m³/杯 (25m×11m×1m) ※2,000千m³/杯

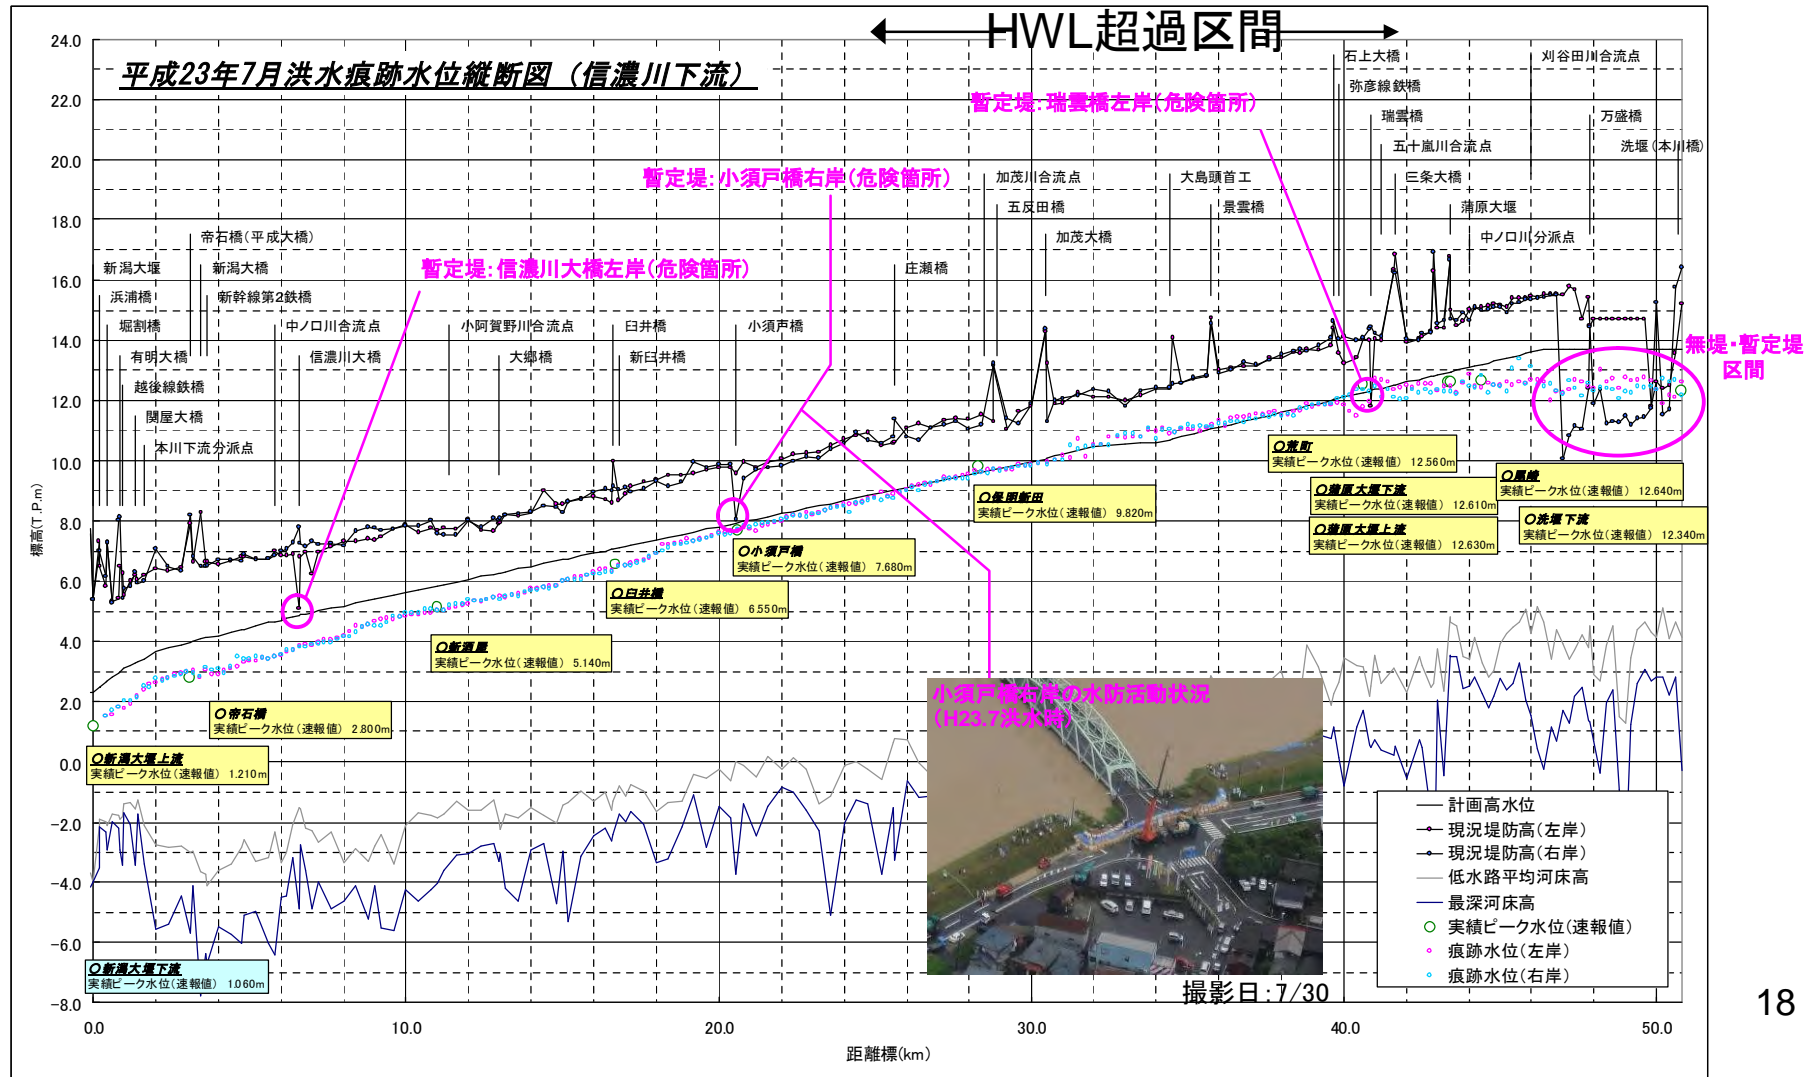
平成23年7月豪雨洪水痕跡水位縦断図(本川)

・中上流部でHWLを超過した。下流部では1~2m程度HWLを下回っている。

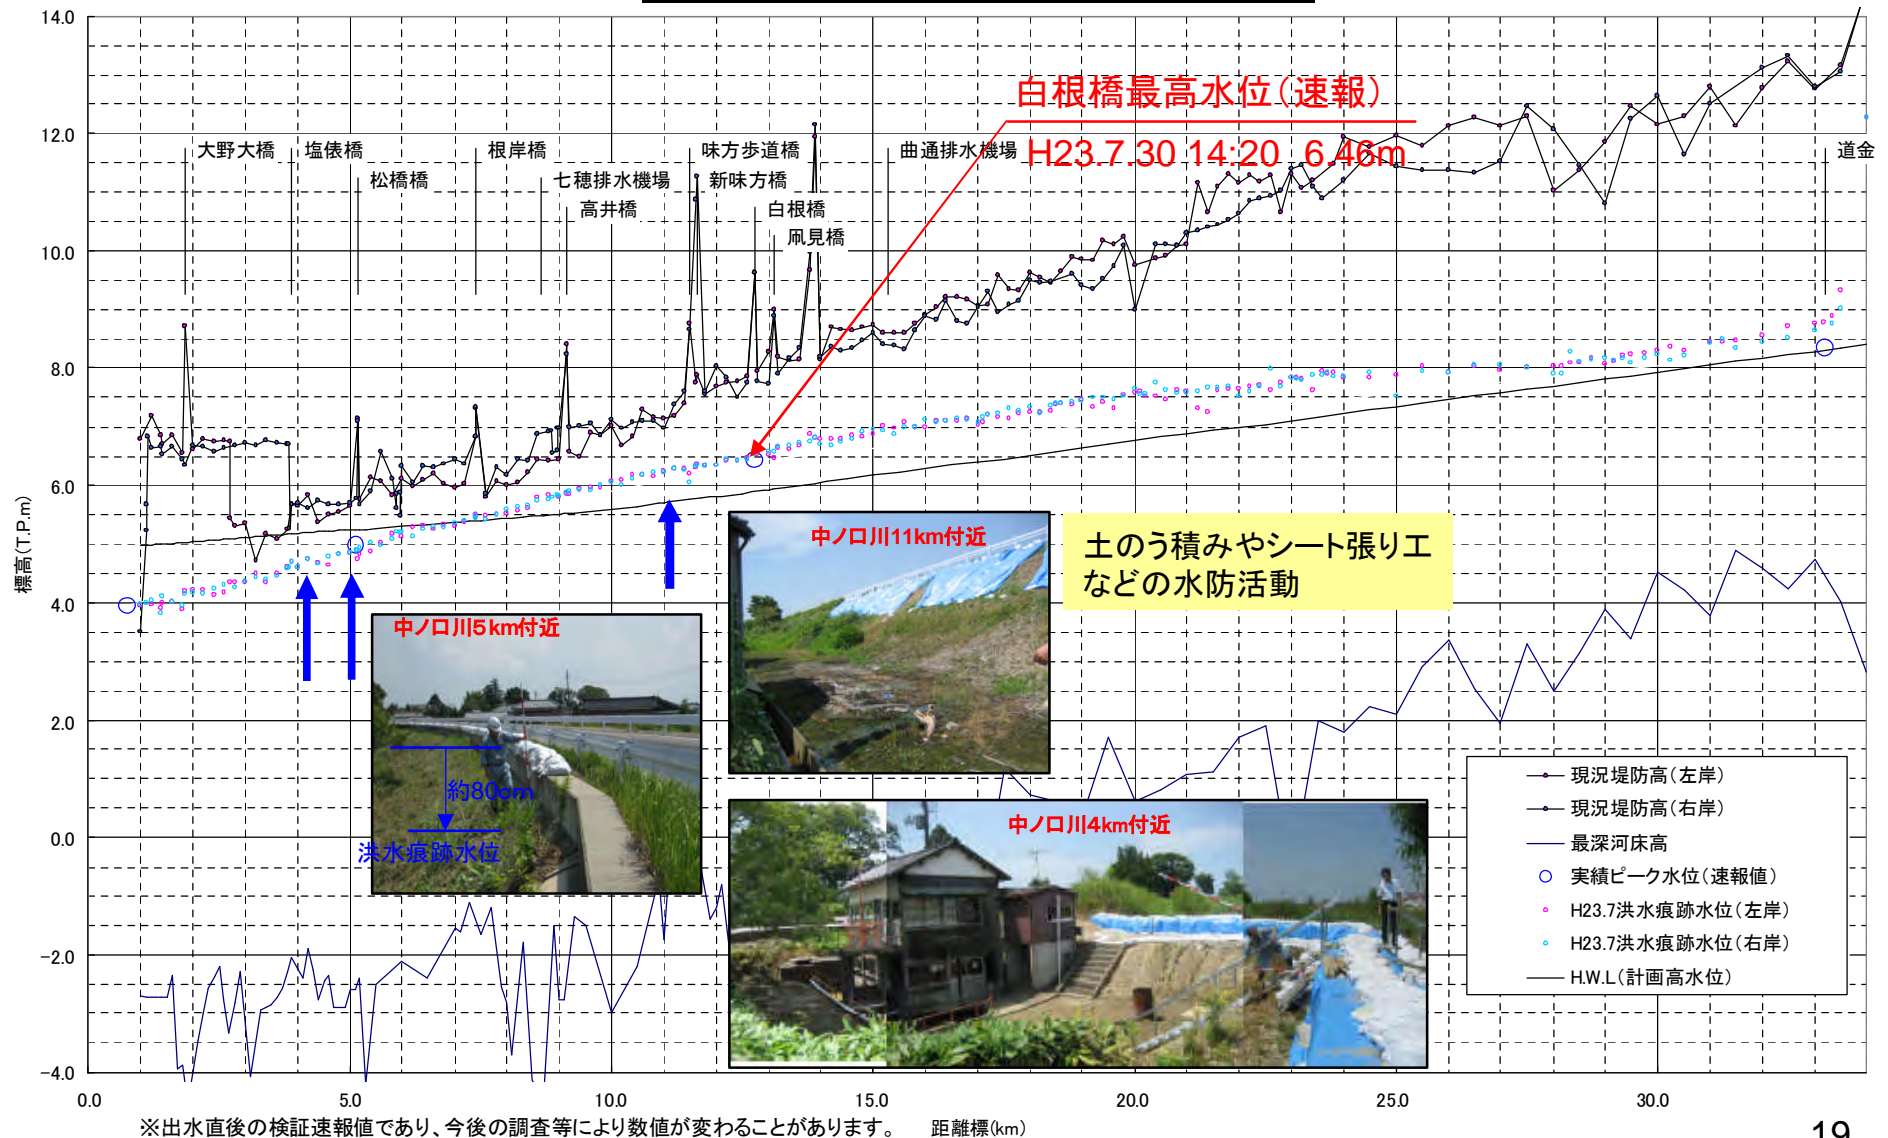
H23.7洪水検証計算結果水位縦断面図(中ノ口川)

- ・上流部は旧信濃川本川であり、十分な流下能力を有する。(HWLを超えているが堤防高さは余裕あり)
- ・下流部(堤防は幅が狭い「カミノリ堤防」)では、堤防満杯で流下。

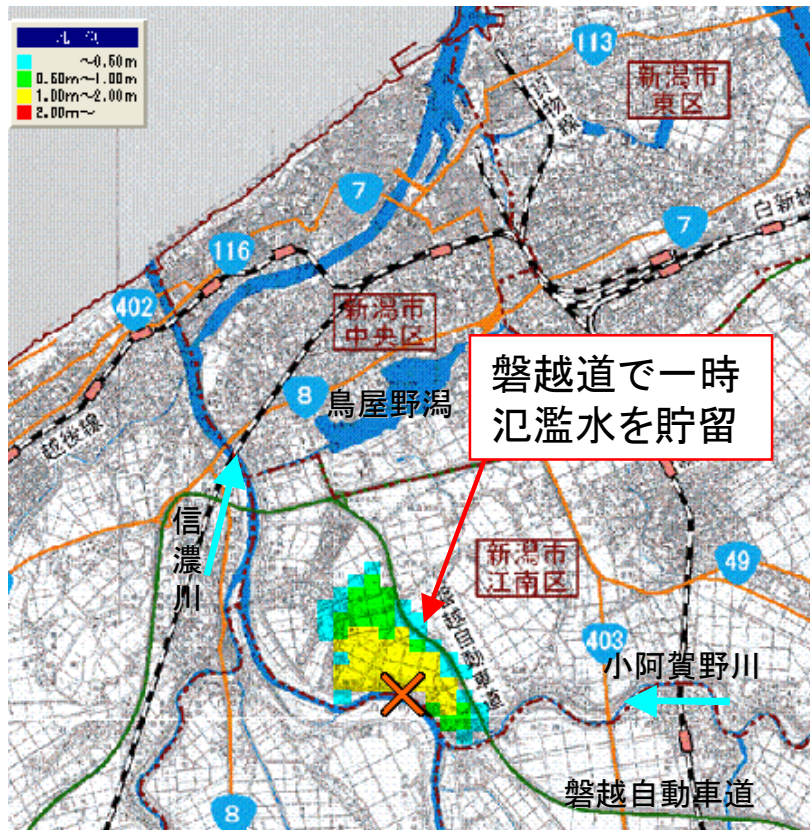
堤防決壊から2時間後

- ・道路等の盛土構造物が一時的に氾濫水を貯留
- ・氾濫拡大の時間が遅れる。

氾濫条件：外力は1/150確率流量、氾濫開始はHWL

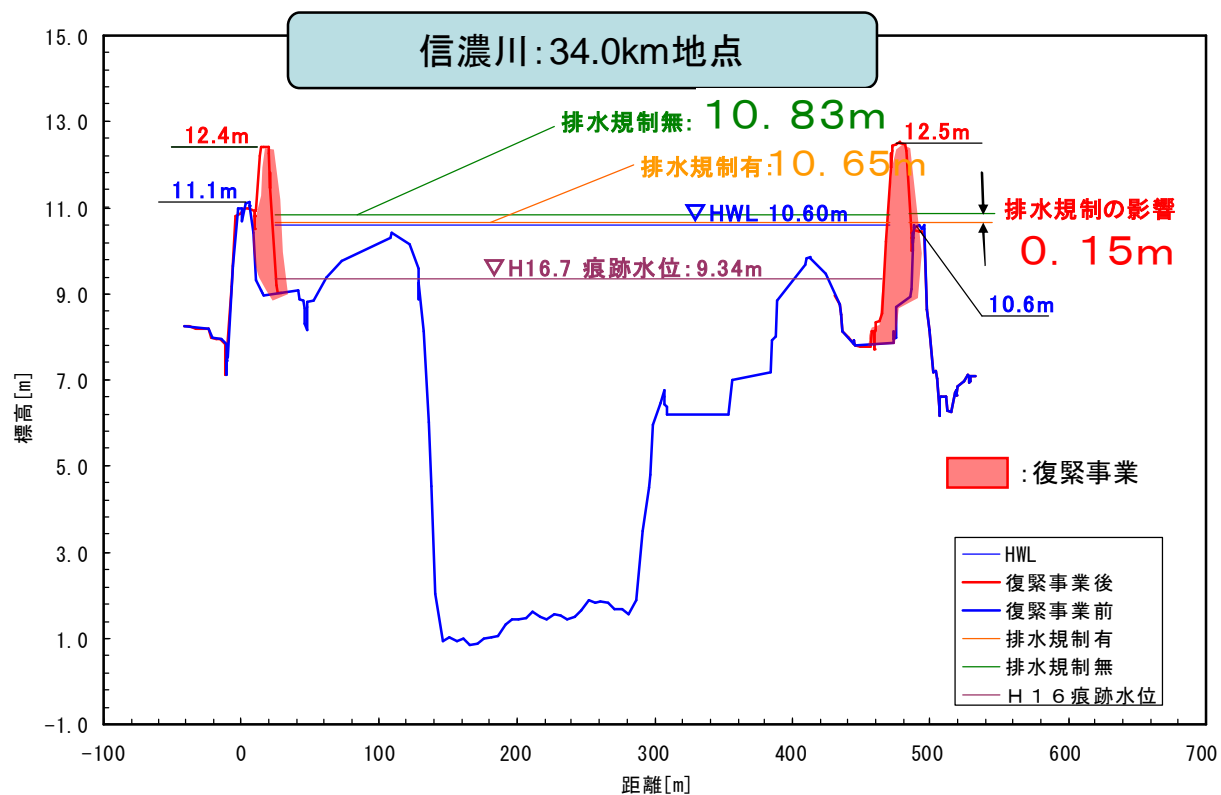
- ・信濃川下流本川は、一部を除き復緊事業により堤防が整備されたが、中ノ口川の堤防はカミソリ堤であり、HWL以下の水位でも堤防の安全性が低い。
- ・信濃川下流本川のHWL超過区間で排水規制を行った場合の水位を試算すると、本川で0.1～0.2m、中ノ口川の合流点付近では約0.1mの水位を低下させたと推測できる。

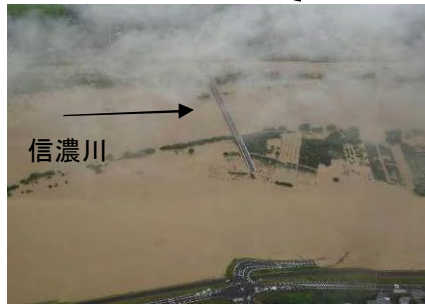
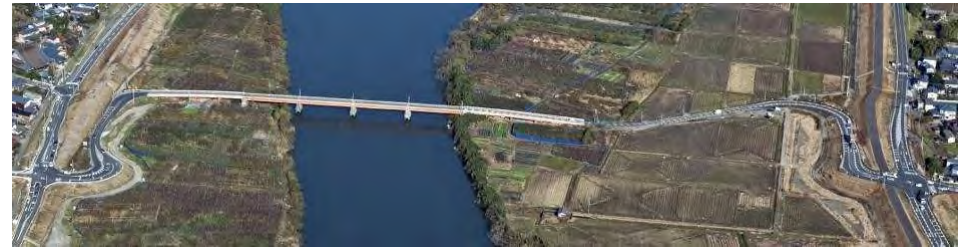
出水時の大郷橋
H23.7.30撮影

※「もぐり橋」とは、出水時の水位上昇に伴い取り付け道路が浸水する橋梁

- ・下流域で計画高水位を超えている状況にあったにも係わらず信濃川下流本川においては内水排除が継続されていた。内水排除は堤防の決壊に至る危険を助長する状況にあったことから、内水排除を停止する区間、時期などを内水による被害を勘案しながら調整することは今後の急務と考えられる。
- ・万一、破堤氾濫が生じた場合には、甚大な浸水被害を生じることが懸念されたが、氾濫域内には道路等盛土構造物、旧堤防などの二線堤構造の施設が分布しており、氾濫情報の提供が、氾濫域における被害軽減にとって今後とも重要な役割を有することが示唆された。
- ・信濃川下流の低水路を渡河している潜り橋は、流下阻害を生じており、これら橋梁改築の必要性が再認識された。

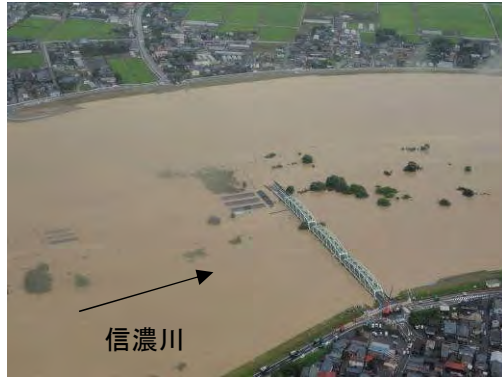
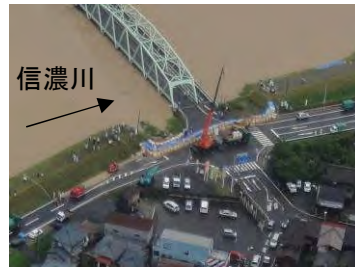
出水時の小須戸橋 H23.7.30撮影

※「もぐり橋」とは、出水時の水位上昇に伴い取り付け道路が浸水する橋梁

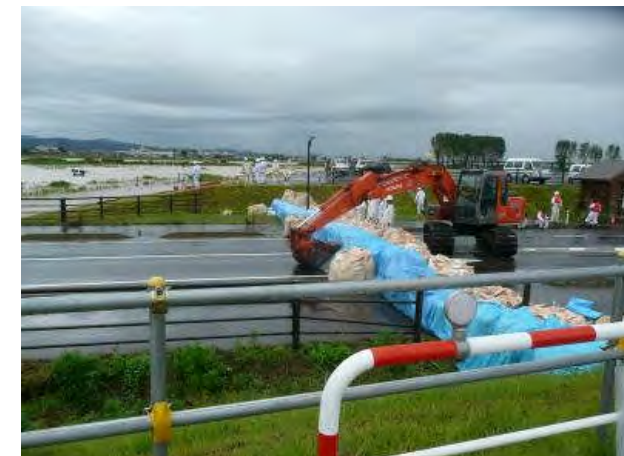
出水時の瑞雲橋 H23.7.30撮影

※「もぐり橋」とは、出水時の水位上昇に伴い取り付け道路が浸水する橋梁
