平成23年7月新潟・福島豪雨 新潟県内の河川災害速報

北陸地方整備局河川部
新潟県土木部

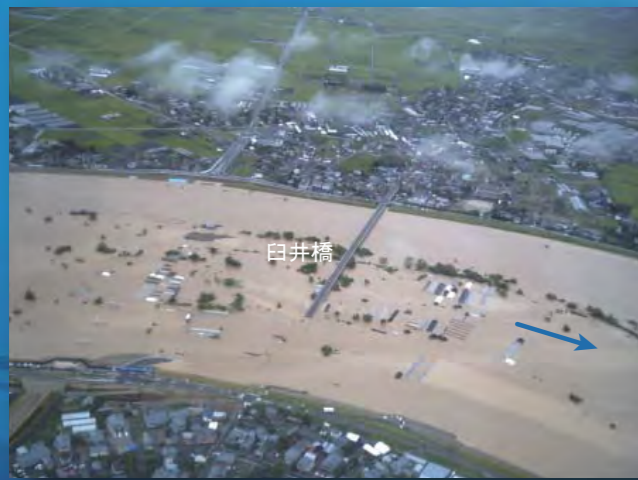
信濃川を流れる濁流（新潟市南区・秋葉区）

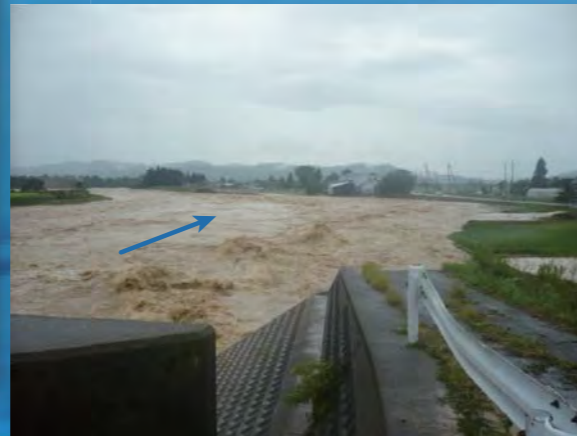
五十嵐川における堤防決壊（三条市江口）

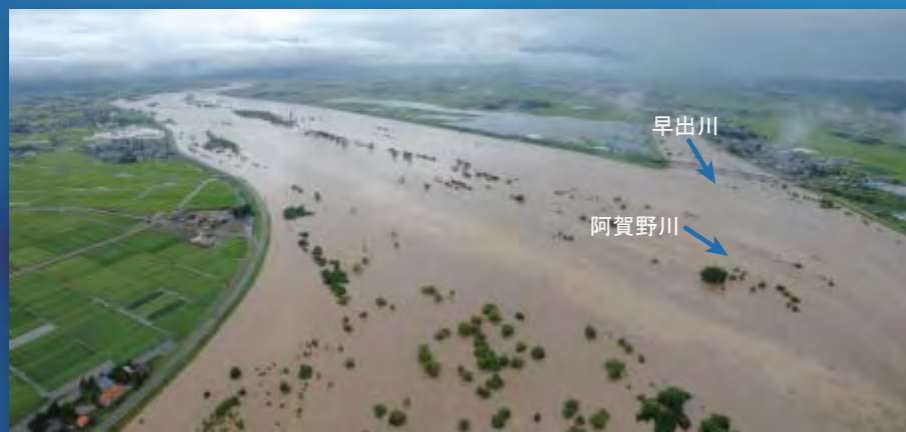
阿賀野川を流れる濁流（阿賀野市・五泉市）

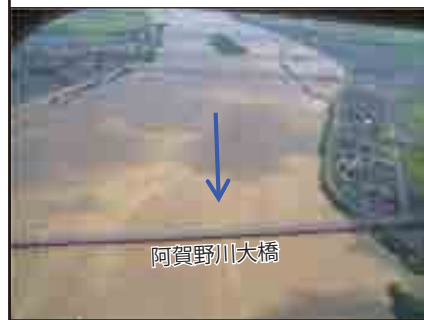
19 阿賀野川大橋付近
左岸（新潟市東区）
右岸（新潟市北区）

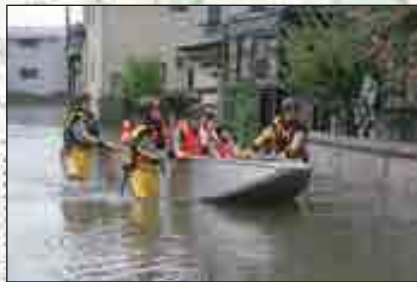
22 五泉市太田浸水状況
（五泉市太田）

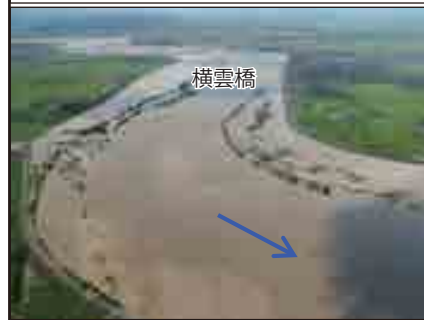
20 阿賀野川横雲橋付近
（新潟市江南区）

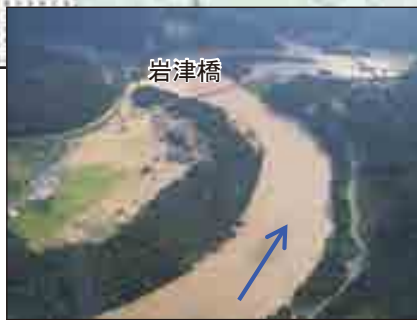
23 阿賀野川岩津橋付近
（東蒲原郡阿賀町吉津）

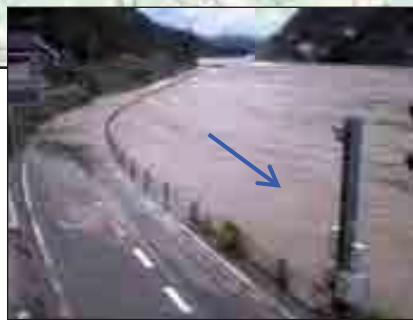
24 阿賀野川国道 49 号路面冠水
（東蒲原郡阿賀町大牧）

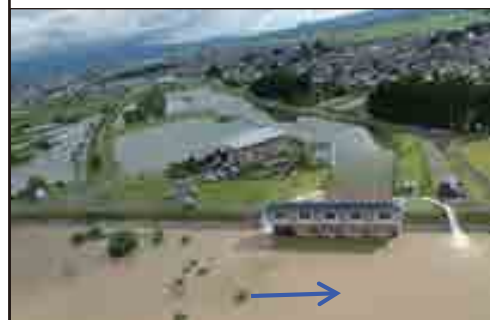
21 太田川ポンプ排水
（五泉市三本木）

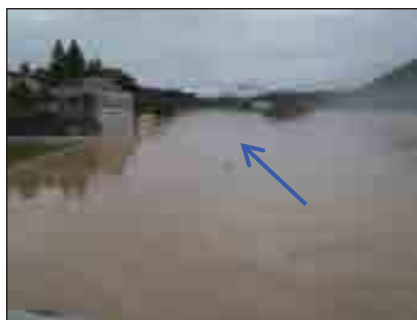
25 常浪川（城山公園）
（東蒲原郡阿賀町津川）

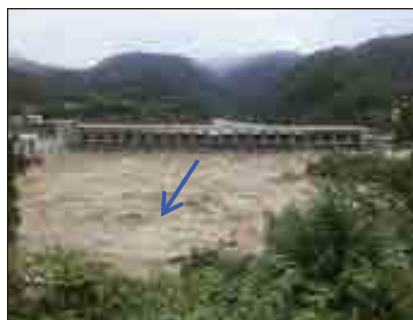
26 鹿瀬ダム洪水状況
（東蒲原郡阿賀町鹿瀬）

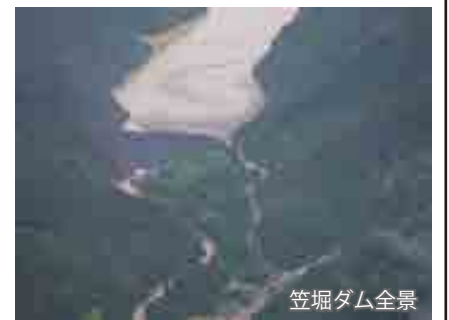
【笠堀ダム（新潟県）の効果】

信濃川水系五十嵐川の笠堀ダムでは、最大約 858 万 m³ の洪水を貯留。またダム地点への最大流入量約 1,005m³/s を約 822m³/s 調節し、下流の氾濫量の軽減に寄与。

信濃川水系支川五十嵐川上流部にある笠堀ダム、大谷ダムでは最大限に貯留効果を発揮し、下流の氾濫流量の軽減に大きく寄与した。なお、笠堀ダムでは、最大で約 858 万 m³ を貯留、最大流入量を約 822m³/s 軽減。大谷ダムでは最大約 1,367 万 m³ を貯留、最大流入量を 594m³/s 軽減させた。

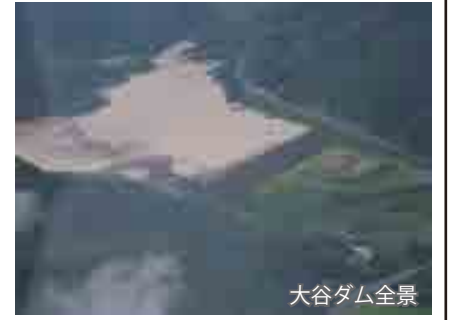
【大谷ダム（新潟県）の効果】

信濃川水系五十嵐川の大谷ダムでは最大約 1,367 万 m³ の洪水を貯留。また、ダム地点への最大流入量約 958m³/s を約 594m³/s 調節し、下流の氾濫量の軽減に寄与。

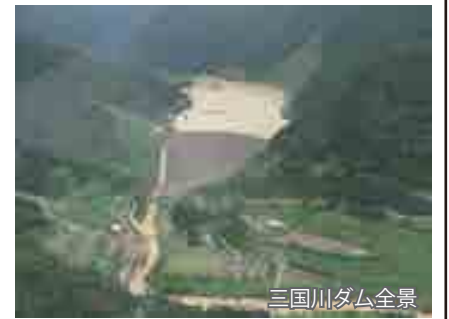
【三国川ダム（国土交通省）の効果】

信濃川水系三国川の三国川ダムでは最大約 1,800 万 m³ の洪水を貯留。また、ダム地点への最大流入量約 640m³/s を約 562m³/s 調節し、下流の水位低下に寄与。

また、信濃川水系魚野川支川三国川上流部にある三国川ダムでも最大約 1,800 万 m³ を貯留、最大流入量を約 560m³/s 軽減させた。この効果を魚野川小出地先の水位に換算すると約 27cm の水位を低下させたこととなる。

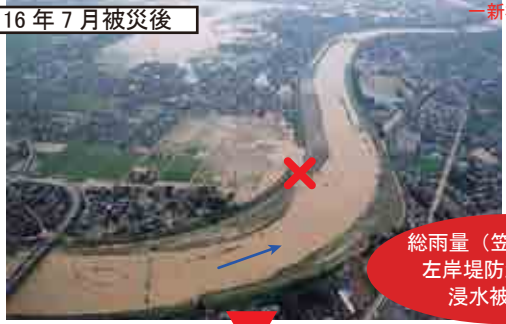
平成16年7月被災後

総雨量（笠堀）647mm
左岸堤防決壊により
浸水被害発生

一級河川五十嵐川では、平成16年7月新潟・福島豪雨による堤防決壊などの被害を踏まえ、再度災害を防止するため「五十嵐川災害復旧助成事業（助成）」として築堤、河道拡幅、河床掘削などを行った。また、五十嵐川などの改修による流量増に対応するため、流入先の信濃川下流においても「信濃川下流河川災害復旧等関連緊急事業（復緊）」として築堤などを行った。

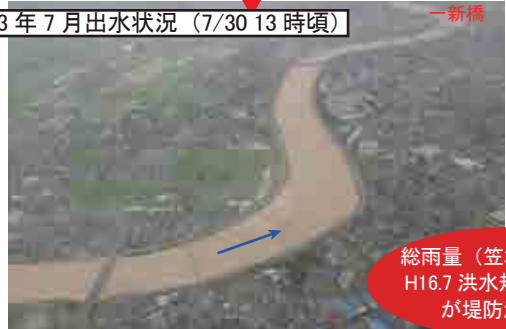
平成23年7月出水状況（7/30 13時頃）

総雨量（笠堀）1,006mm
H16.7洪水規模を超える
が堤防決壊なし

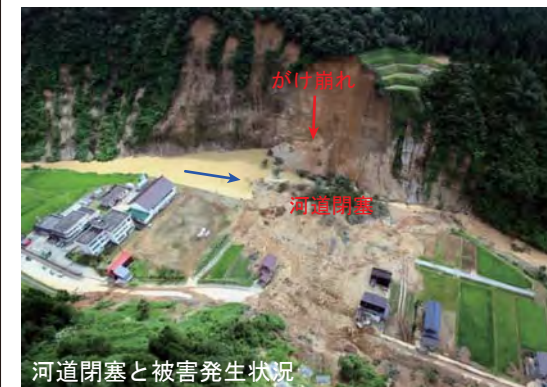
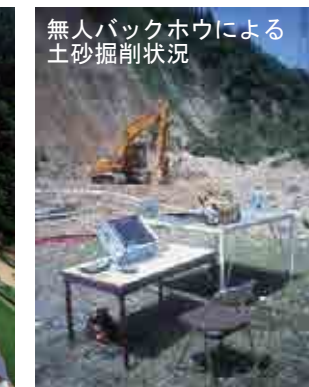
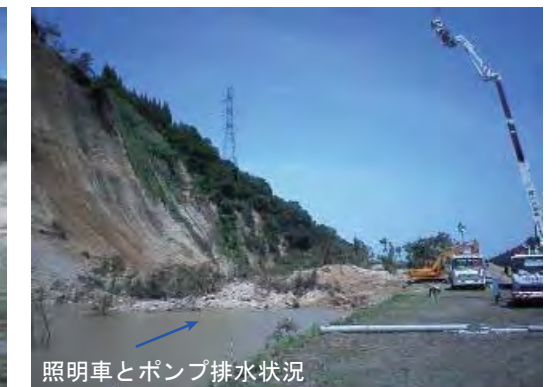
十日町市丁地区（羽根川）では、河道閉塞が発生したため、応急対策を実施した。

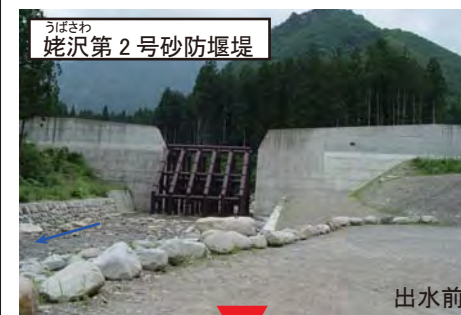
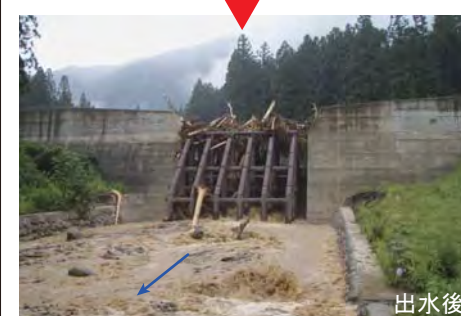
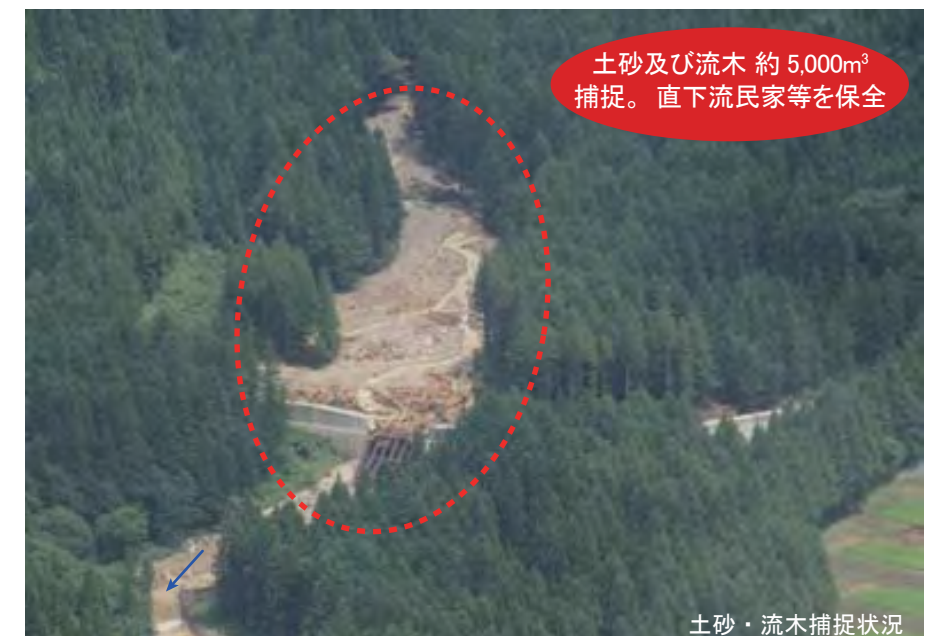
南魚沼市姥沢地区（登川流域）では、砂防堰堤が土砂と流木を捕捉し直下流にある家屋等を保全した。
