治水と環境の調和した  
新たな河岸防護技術の手引き

～巨石付き盛土砂州を用いた河岸防護工～

平成 25 年 3 月

北陸地方整備局 河川部  
北陸急流河川研究会

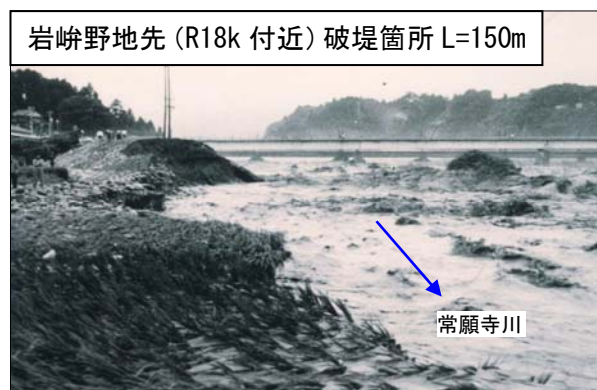
図 1.1.1 昭和 44 年 8 月洪水の常願寺川の破堤状況

常願寺川では、洪水時のエネルギーが大きいため、洗掘・侵食の作用によって、計画高水位以下でも破堤しうる（越水なき破堤）。

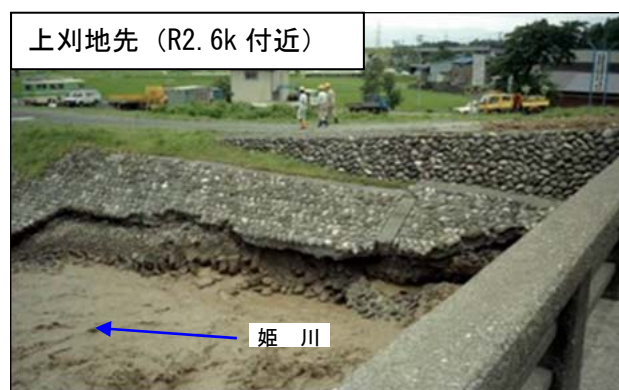
図 1.1.2 平成 7 年 7 月洪水の姫川の護岸工の被災状況

護岸法留工基礎高及び根固工敷高より深い河床洗掘と、これに起因した吸い出しにより護岸が破損した。

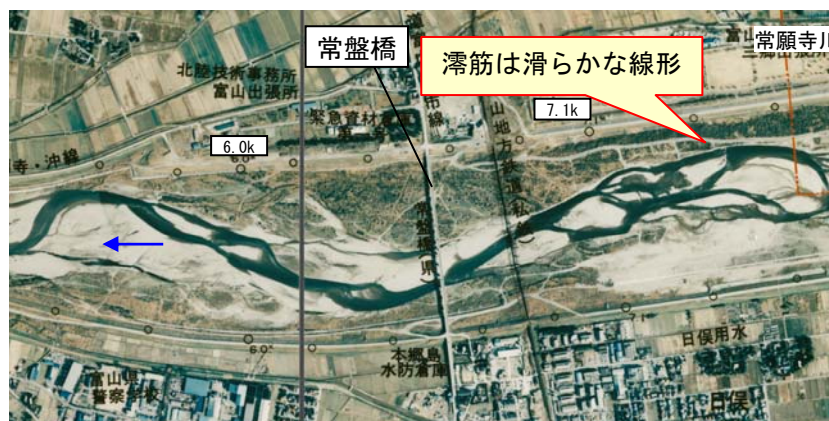
平成 3 年

平成 3 年：滞筋は滑らかな線形で流下している。

図 1.1.3 護岸付近の滞筋線形の変化（平成 3 年、平成 16 年、平成 20 年の比較）

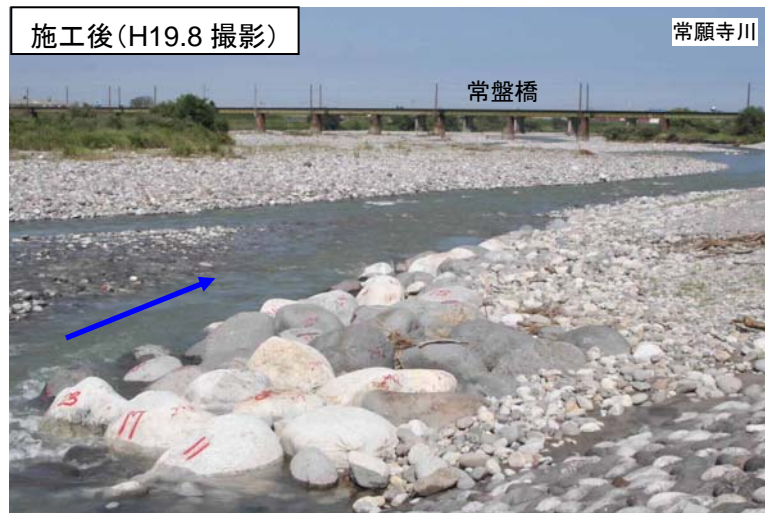
図 1.1.4 巨石付き盛土砂州を用いた河岸防護工 (H19.2 完成)

施工後の様子

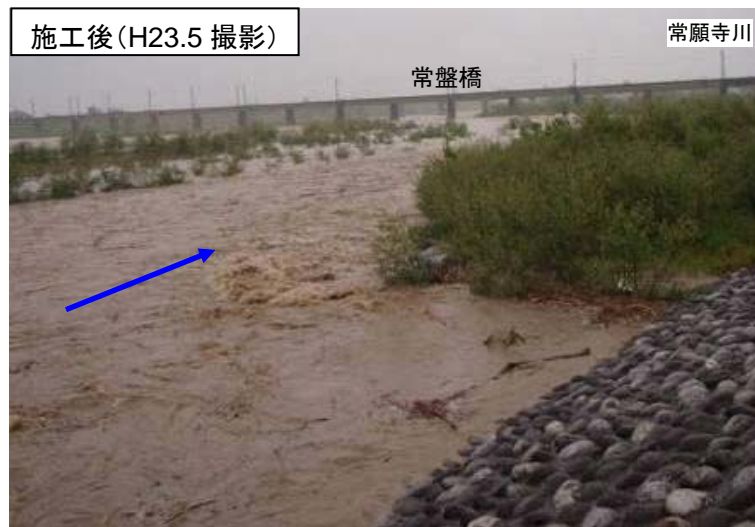
洪水の主流を河岸  
際から離している

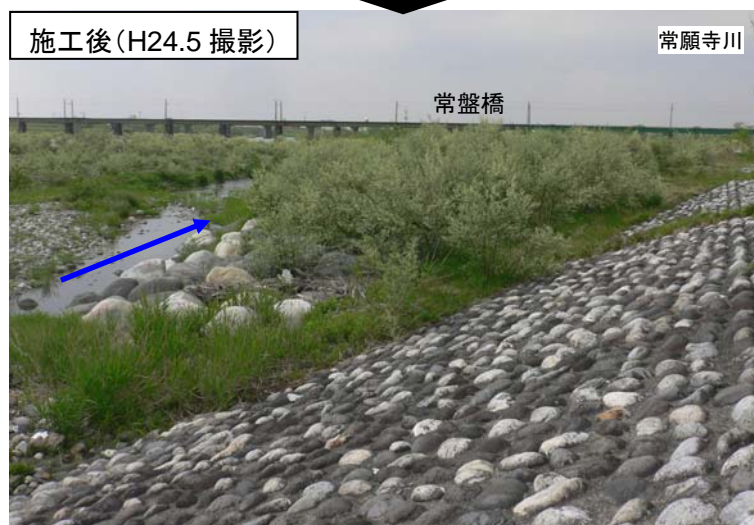
施工後 5 年経過  
し、植生の繁茂が  
確認された

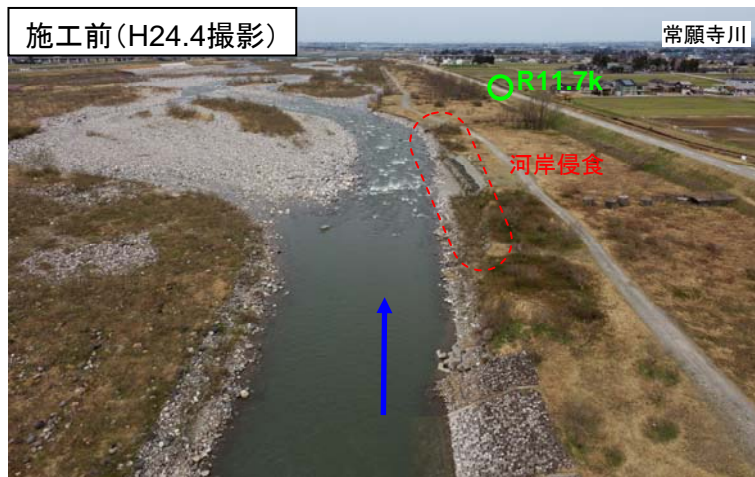
図 1.1.5 巨石付き盛土砂州を用いた河岸防護工 (H24.6 施工)

主流が河岸沿いを直線的に流下しており、河岸の侵食が進行している

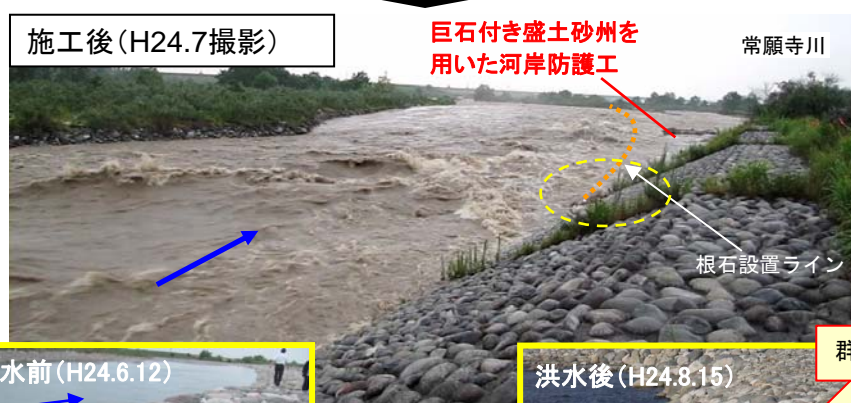
流れの主流を河岸際から離している
