2. 急流河川の特性

2.1 洪水の流出特性

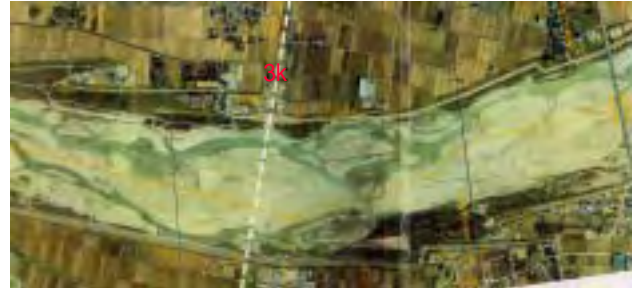
図 2.2 砂州及びみお筋の経年変化図(黒部川)

急流河川は、洪水時の流れのエネルギーが大きく、平均年最大流量時の流速は 2～4m/sec、摩擦速度は 0.2～0.4m/sec と、平地部の河川の数倍の土砂移動能力を有している。また、砂州の移動が大きいため、みお筋は固定されていない場合が多く、単列・複列の砂州が形成されている。さらに、洪水中は砂州の移動、河床高の変化等を伴うため偏流や流れの集中等の乱れを発生させている。

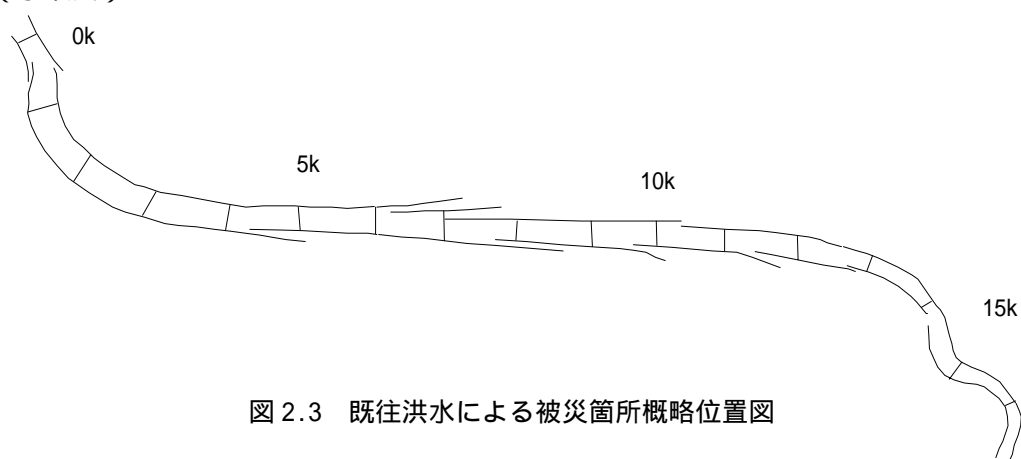
図 2.3 既往洪水による被災箇所概略位置図

平地部の河川における破堤の主な原因は、越水及び漏水によるものであり、破堤の危険性の高い箇所をある程度特定することが可能である。それに対し、急流河川における破堤の主な原因は、洪水中の砂州の移動による偏流や流れの集中による侵食・洗掘によるものであり、洪水中の砂州の移動が大きい急流河川においては、みお筋が固定しないことから破堤地点を予測・特定することが困難である。

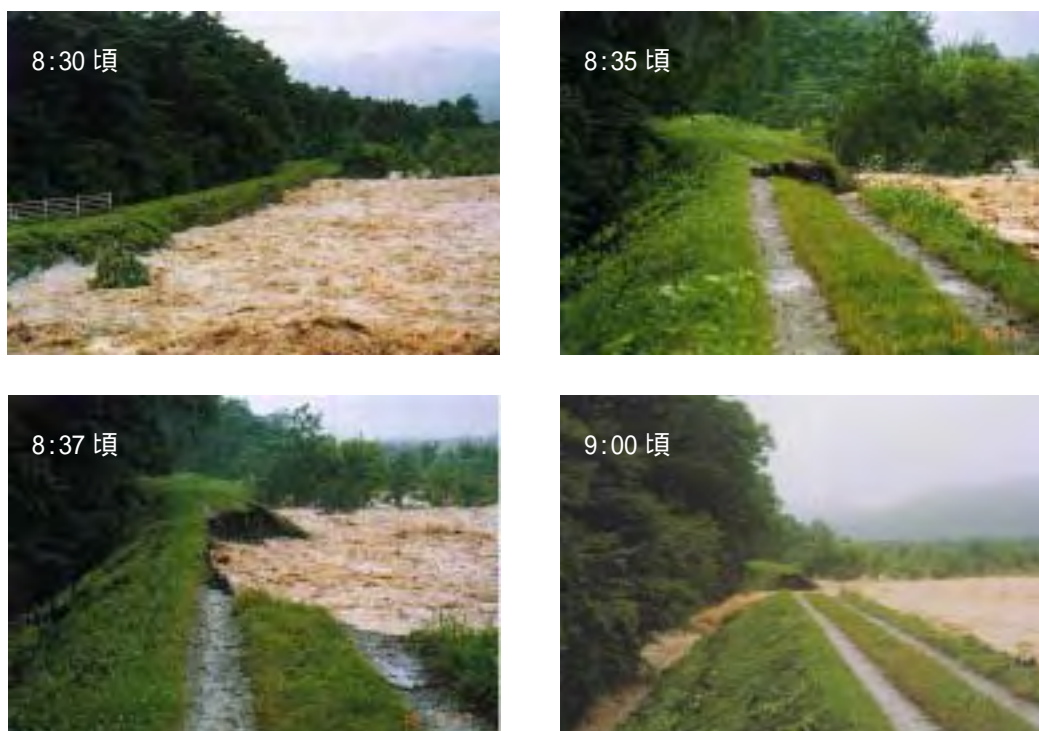
図 2.6 阿武隈川支川荒川の破堤状況

平成 10 年 9 月 16 日に台風 5 号の影響により、荒川流域では総雨量が 270mm 以上と平成元年以来の大出水となった。このため、八木田観測所では水位が警戒水位の 1.2m を越え、1.69m まで達した。

この出水で、日の倉橋上流右岸の堤防が破堤し、氾濫水が下流の工場地帯までおよんだ。また、日の倉橋上流左岸においても堤防洗掘が発生した。
