# 平成30年7月豪雨による出水の概要 《第3報 7月12日 12時 時点》

国土交通省 北陸地方整備局 河川部

# 河川管理施設等被害(平成30年7月11日12時 時点)

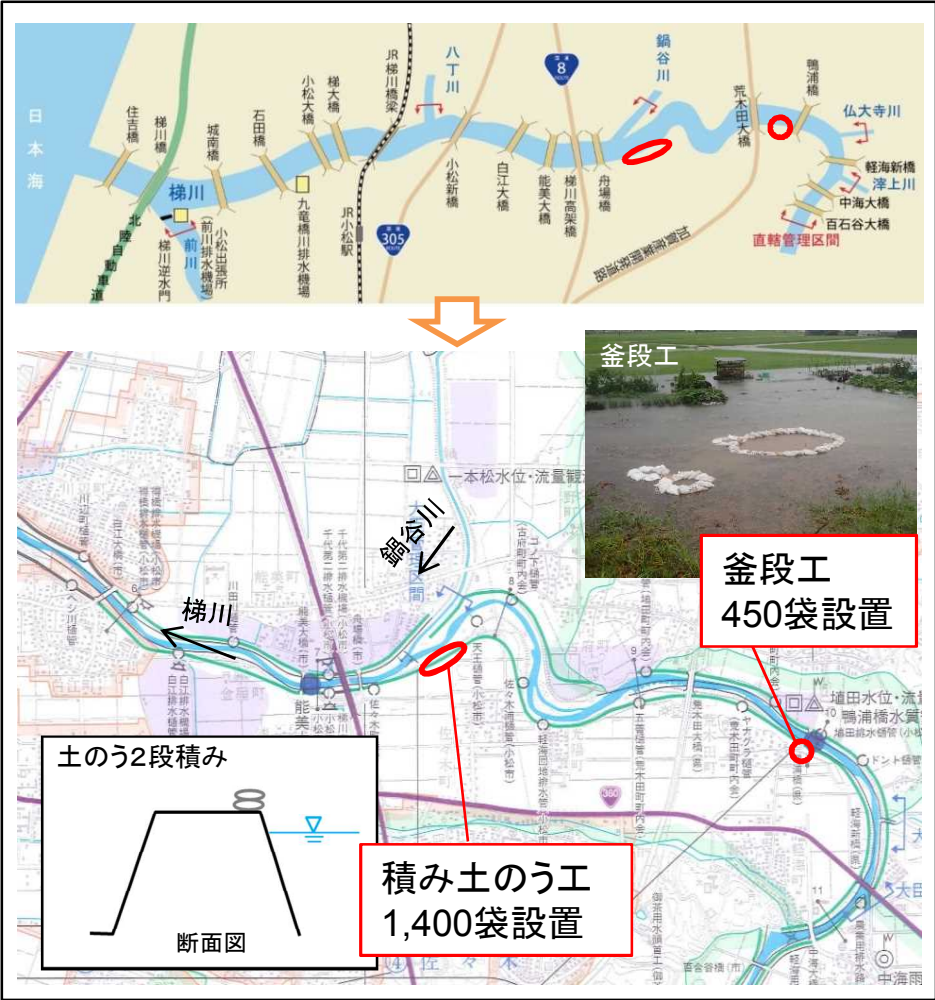
平成30年7月4～6日前線の影響に伴う豪雨に際し、市内では1時間雨量32mmを観測する豪雨により急速に水位上昇（1時間に77cm）し、避難判断水位を超える危険な状況の中、梯川左岸10.0km付近荒木田町で漏水が発生したため、金沢河川国道事務所では釜段工を実施した。また、梯川7.6km付近上下流100mにおいて、越水に備え堤防上の積み土のう工を実施し、被害の軽減に寄与した。

梯川左岸(佐々木町)  
積み土のう工

梯川左岸(荒木田町)  
釜段工

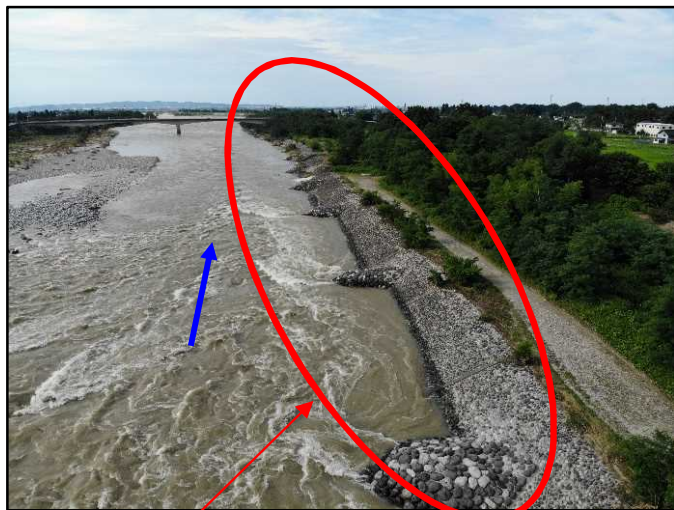
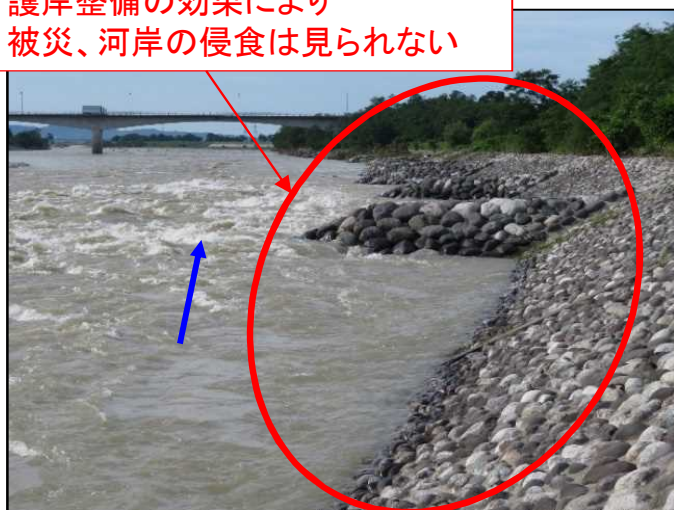
R19.8k付近(平成30年7月9日)

護岸整備の効果により  
被災、河岸の侵食は見られない

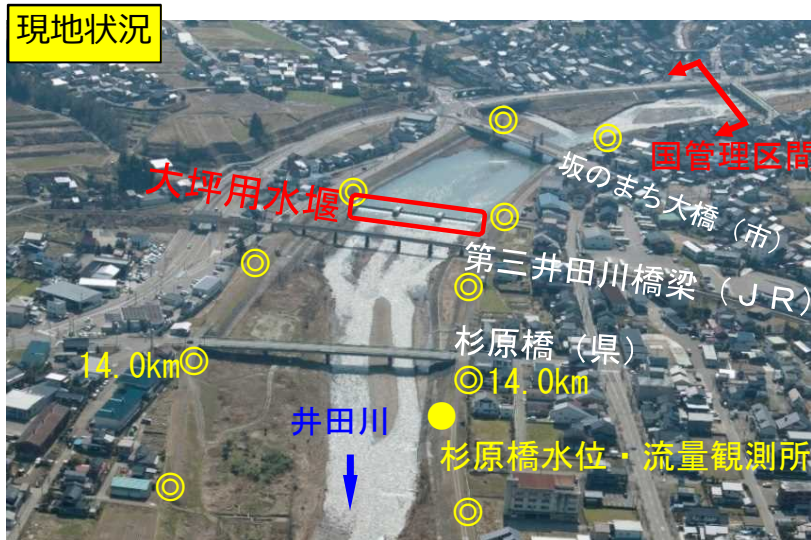
- 井田川では、洪水被害の防止・軽減を目的に平成14年から特定構造物改築事業を順次整備中。
- 平成30年7月豪雨では、これまで行ってきた改築事業により、富山市八尾町福島地区（14.4km地点）では、**最大約1.3mの水位低減**が図られた。

堰改築・河川改修の効果（14.4k付近）

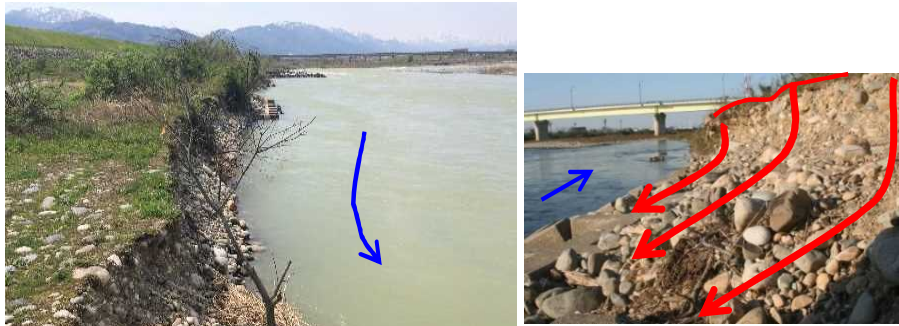
急流河川対策(護岸整備)実施前 (R18.9k付近)

河岸侵食 (平成28年9月撮影)

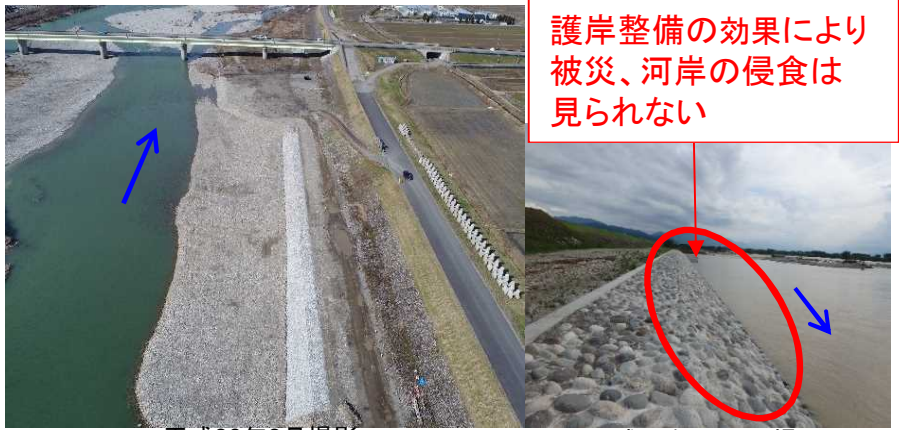
急流河川対策(護岸整備)実施後 (R18.9k付近)

護岸整備の効果により被災、河岸の侵食は見られない

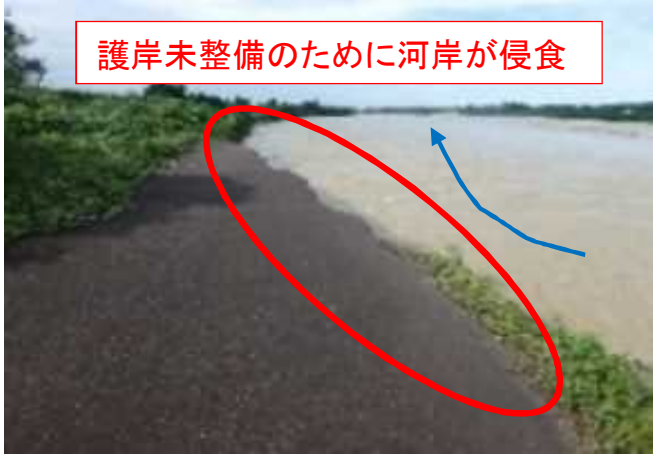
L 21.4k付近 (平成30年7月9日)

護岸未整備のために河岸が侵食

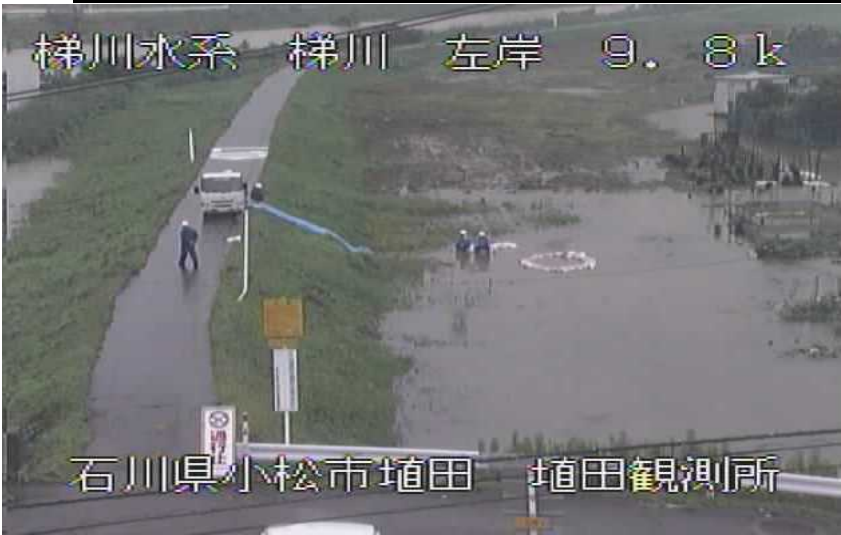
梯川左岸10K付近(小松市)

| 整備局 | 水系 | 河川 | 市町村 | 地 点 | | 被 害 状 況 | | 対 策 状 況 |
|---|---|---|---|---|---|---|---|---|
| 北陸 | かけはしがわ<br>梯川 | かけはしがわ<br>梯川 | こまつし<br>小松市 | 左 | 10.0 | 漏水 | 1 | 釜段工実施済 |

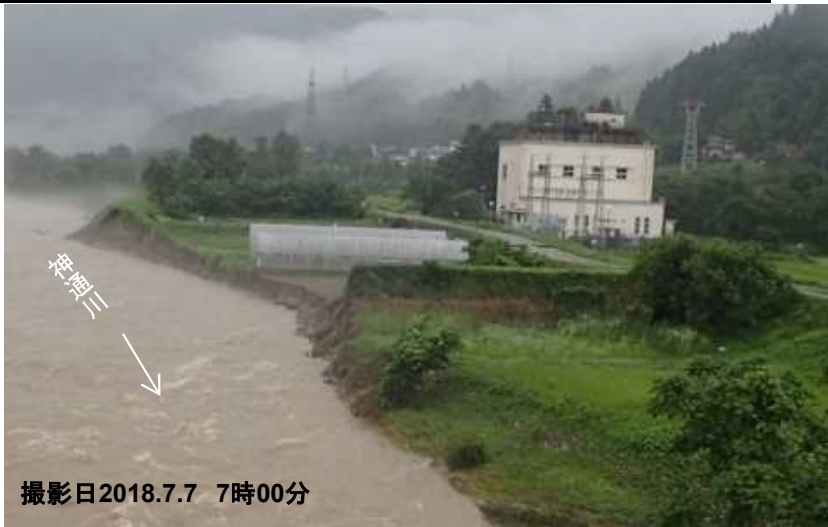
神通川左岸22.5K付近(富山市)

| 整備局 | 水系 | 河川 | 市町村 | 地 点 | | 被 害 状 況 | | 対 策 状 況 |
|---|---|---|---|---|---|---|---|---|
| 北陸 | じんづうがわ<br>神通川 | じんづうがわ<br>神通川 | とやま し<br>富山市 | 左 | 22.5 | 洗掘<br>(堤防欠損) | 100m | 緊急対策工 実施中(7/11完了予定)<br>(根固めブロック工、袋詰め玉石工) |

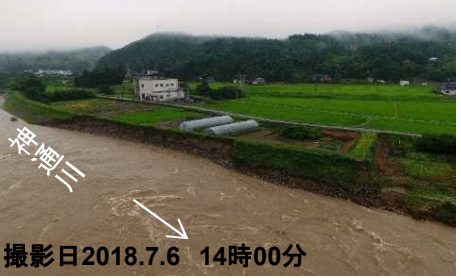
撮影日2018.7.6 14時00分

- 【経過】
- 7/6 12時頃 堤防欠損発見
  - 19:10 復旧工事着手（進入路）
  - 23時頃 増水により一時中止
  - 堤防欠損増破
  - 7/7 7:30 復旧工事再開（進入路）
  - 17:50 根固めブロック投入 着手
  - 7/9 10:30 根固めブロック投入 完了
  - 16:00 堤防復旧盛土 着手
  - 7/10 19:00 遮水シート 着手
  - 19:40 袋詰玉石据付 着手
  - 7/11 4:00 遮水シート 完了
  - 12:00 堤防復旧盛土 完了
  - 18:30 袋詰玉石据付 完了
  - 18:30 緊急対策工事 完了

被災状況（被災直後）

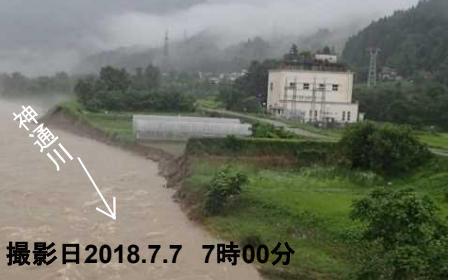
撮影日2018.7.7 7時00分

被災状況（増破後）
