平成30年7月豪雨による出水の概要 《第4報 7月23日 12時 時点》

国土交通省 北陸地方整備局 河川部

河川管理施設等被害(平成30年7月23日12時 時点)

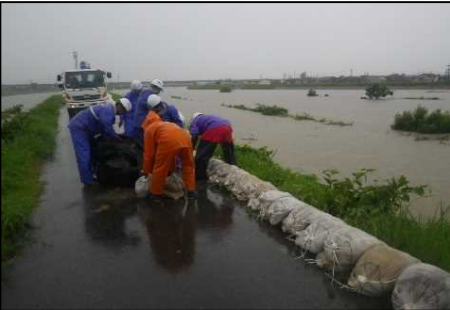
梯川左岸(佐々木町)
積み土のう工

平成30年7月4～6日前線の影響に伴う豪雨に際し、市内では1時間雨量32mmを観測する豪雨により急速に水位上昇（1時間に77cm）し、避難判断水位を超える危険な状況の中、梯川左岸10.0k付近荒木田町で漏水が発生したため、金沢河川国道事務所では釜段工を実施した。また、梯川7.6k付近上下流100mにおいて、越水に備え堤防上の積み土のう工を実施し、被害の軽減に寄与した。

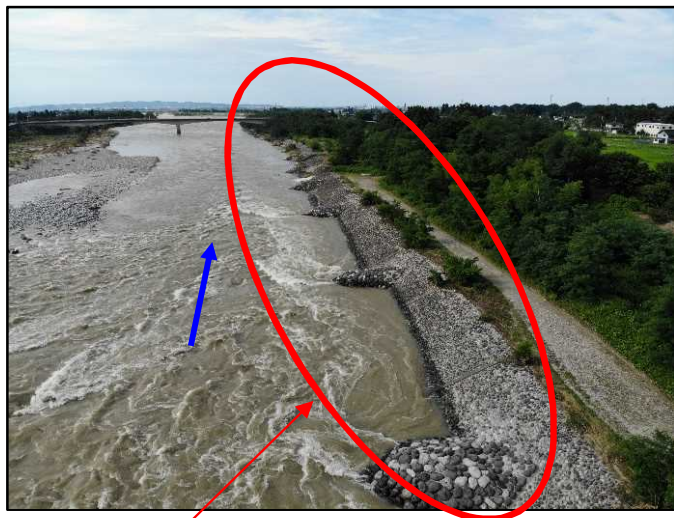
- 神通川は、全国有数の急流河川であり、平成16年10月出水でも、富山市塩地先で河岸侵食が発生するなどの被害が発生。現在、計画的に急流河川対策(護岸整備)を整備中。
- 平成30年7月豪雨では、神通大橋観測所において、観測史上第2位となる水位を記録する出水となったが、急流河川対策(護岸整備)を実施した箇所では河岸の侵食等は生じていない。

護岸整備の効果により被災、河岸の侵食は見られない

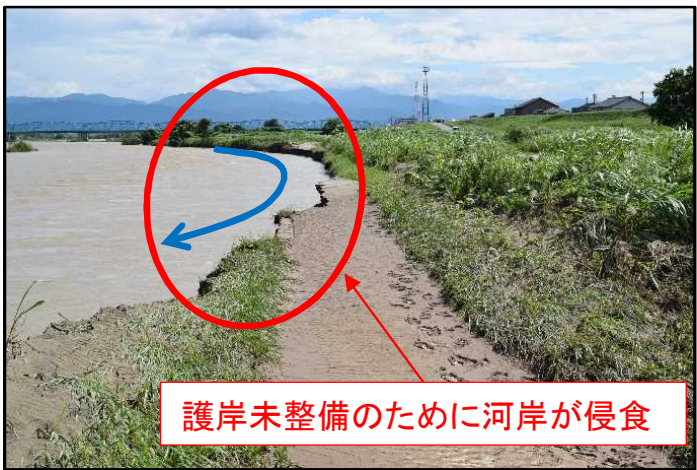
L8.8k付近(平成30年7月8日)

護岸未整備のために河岸が侵食

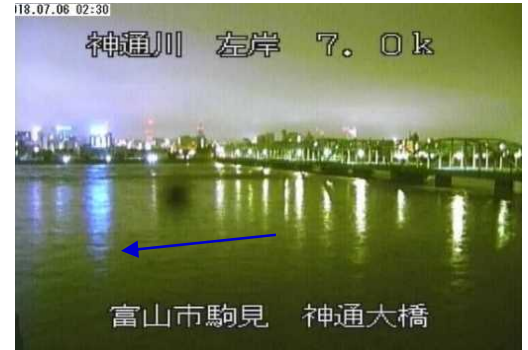
神通川大橋の状況(平成30年7月6日)

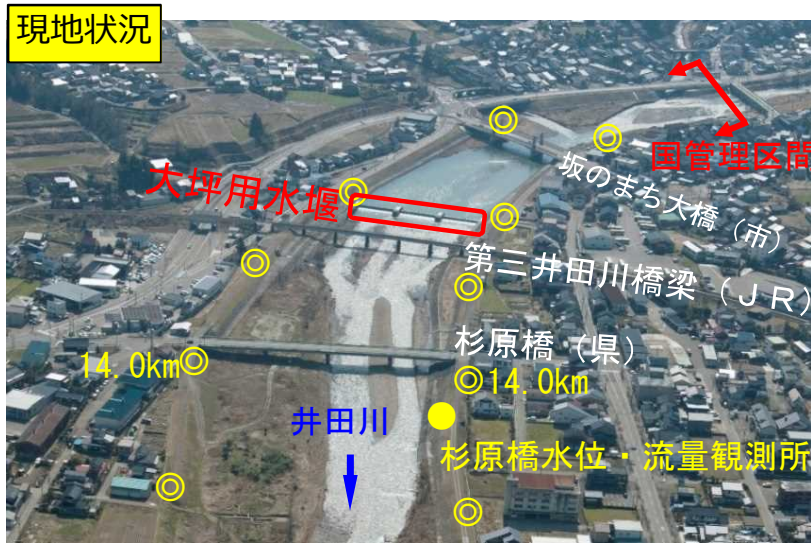
改築前 (固定堰)

- 井田川では、洪水被害の防止・軽減を目的に平成14年から特定構造物改築事業を順次整備中。
- 平成30年7月豪雨では、これまで行ってきた改築事業により、富山市八尾町福島地区(14.4km地点)では、**最大約1.3mの水位低減**が図られた。

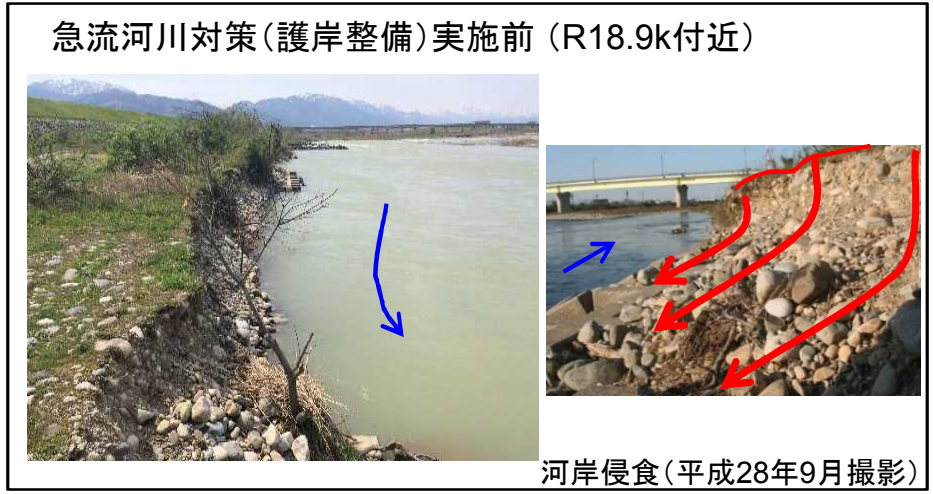
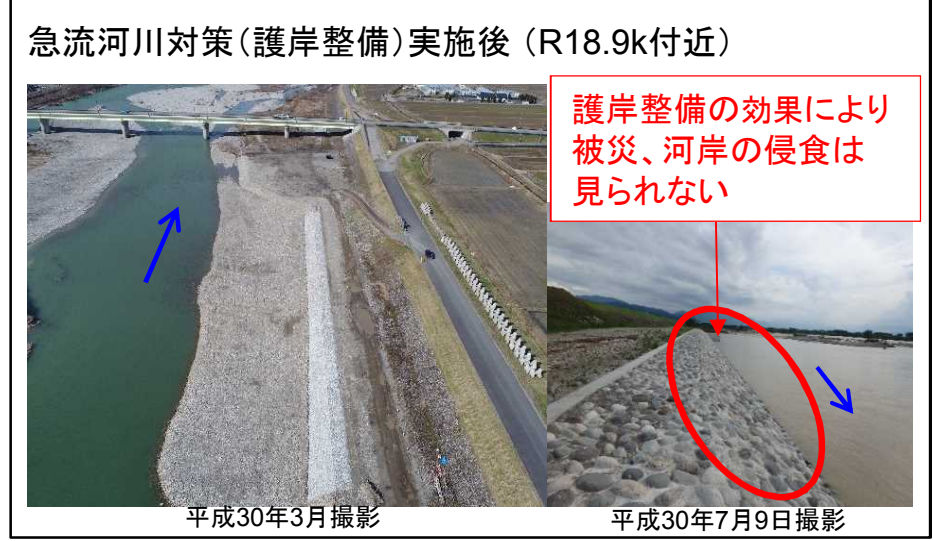
■ 急流河川対策(護岸整備)による効果

- 庄川は、全国有数の急流河川であり、平成28年9月出水でも、砺波市頼成地先で河岸侵食が発生するなどの被害が発生。現在、計画的に急流河川対策(護岸整備)を整備中。
- 平成30年7月豪雨では、大門観測所において、観測史上第2位となる水位を記録する出水となったが、急流河川対策(護岸整備)を実施した箇所では河岸の侵食等は生じていない。

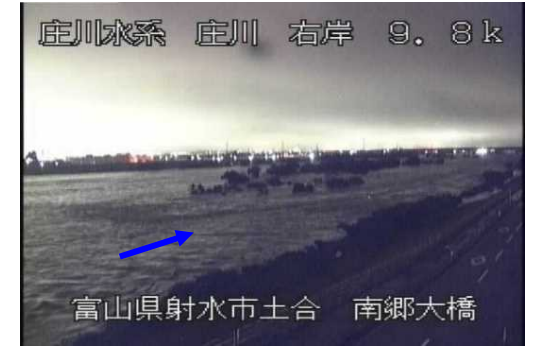
南郷大橋の状況 (平成30年7月6日)

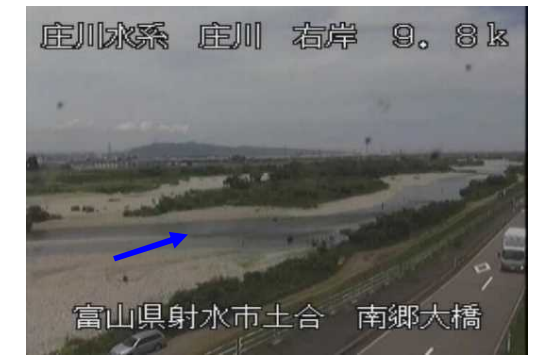
平時の南郷大橋の状況

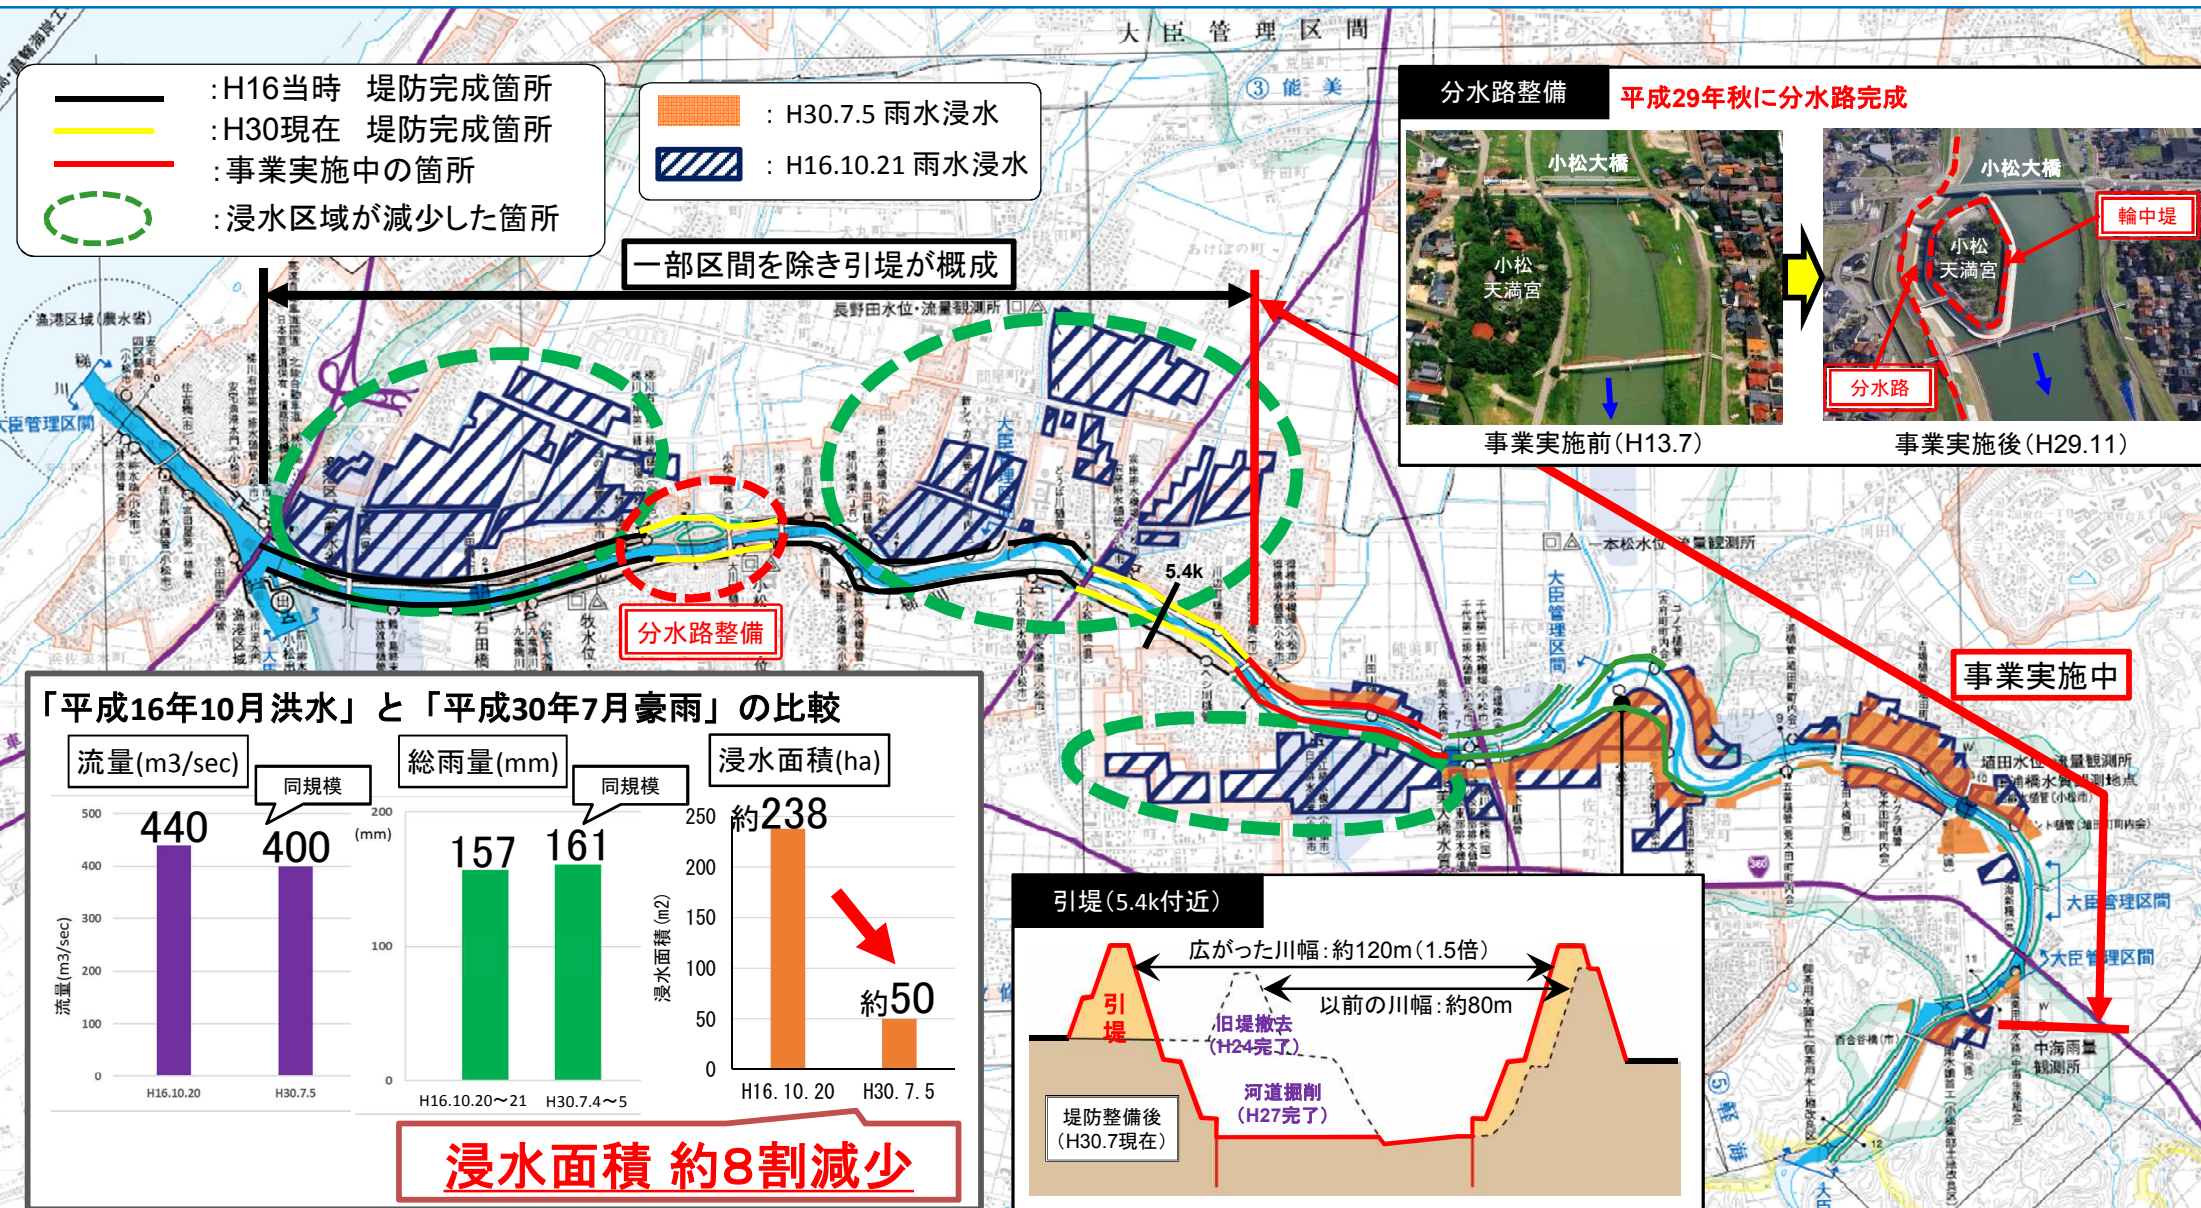
■平成16年10月洪水では、梯川に合流する水路から梯川への排水が困難となり雨水浸水が白江大橋から上流において約50haの区域において発生。
 ■梯川で実施している引堤等の効果発現により、梯川の水位が約1.0m低下し、支川の流れを本川に合流させやすく出来たことから、今回の出水では、同規模の出水であった平成16年10月の洪水と比較し、内水による浸水面積を約8割減少。

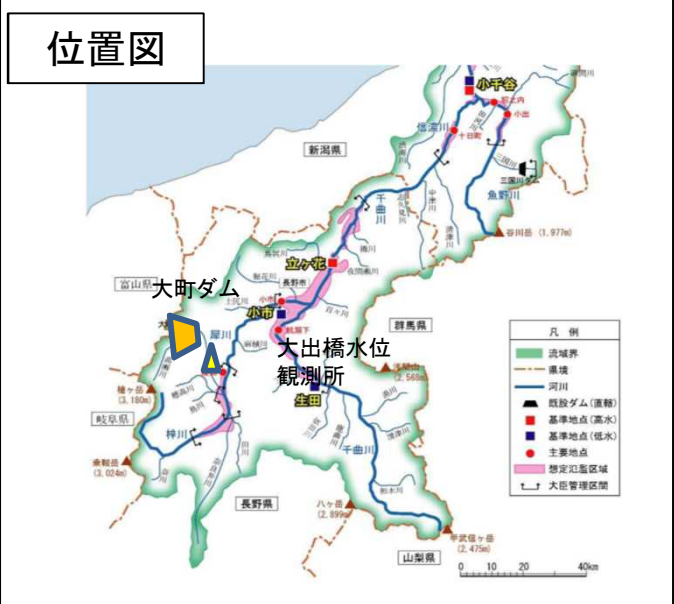
- 平成30年7月豪雨では、大町ダムにおいて最大流入量約314m³/sを観測。
- 大町ダムの防災操作によって下流河川の水位低減を図り、下流の安曇野市（大出橋水位観測所）において水位を約15cm低減（推測値）。

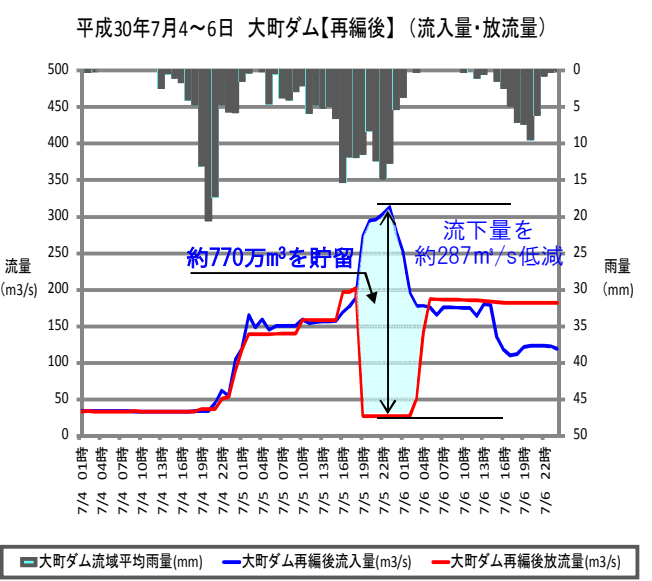
【推定】大町ダム等再編事業完了後の効果

3ダム合計で約920万m³を貯留
大町ダム：約770万m³貯留
高瀬・七倉ダム：約150万m³貯留
(25mプールで約30,700杯分)

※洪水調節容量3,200万m³のうち920万m³を活用

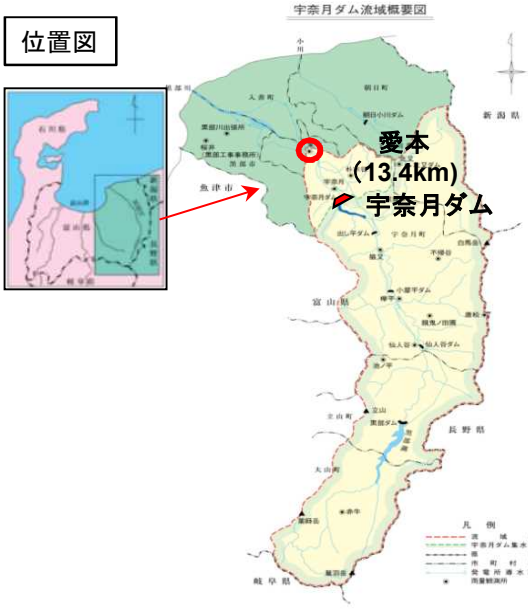
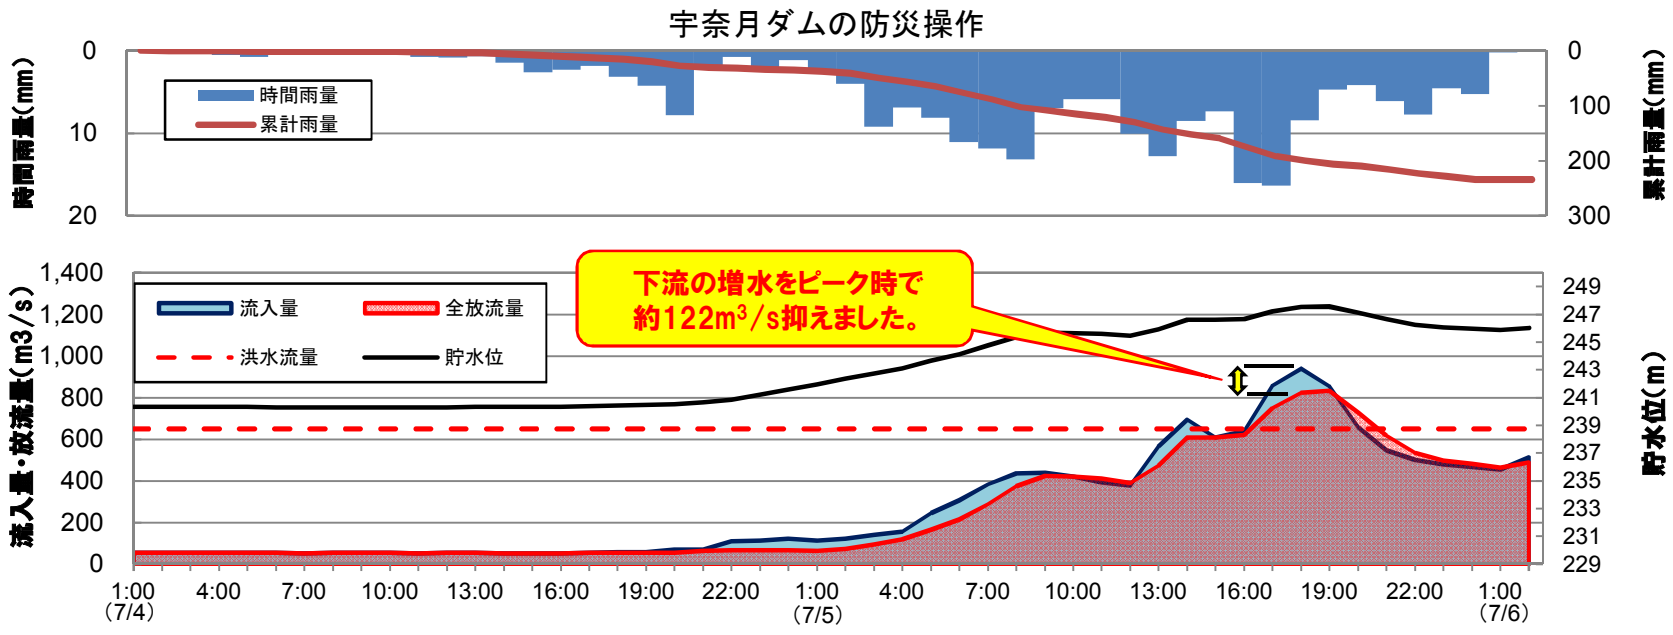
■平成30年7月豪雨により、黒部ダムから宇奈月ダムの流域では7月4日1時から7月6日1時にかけて総雨量が234.3mm（時間最大16.4mm）を記録し、宇奈月ダムへの最大流入量は939m³/s（7月5日17時53分）に到達。

■宇奈月ダムでは、水量を減らして下流に放流する防災操作（洪水調整）を行い、ダムに水を貯め込むことにより、下流河川の水位を最大で約30cm低減。

ダムに流れ込む水を貯め、急激な川の増水を抑えました。

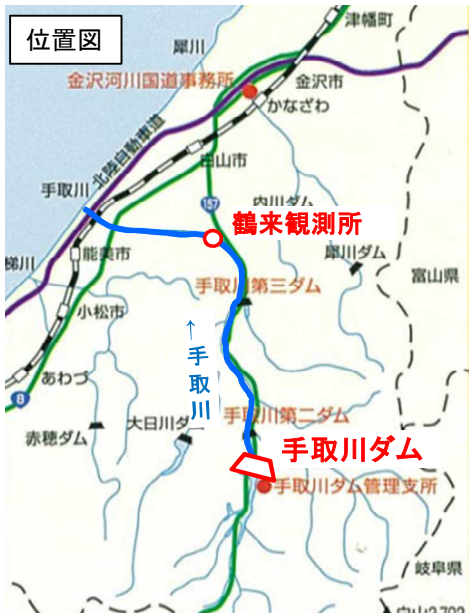
- 平成30年7月豪雨では、手取川ダムにおいて最大約850m³/sの流入量を観測。
 - 手取川ダムの防災操作によって下流河川の水位低減を図り、下流の白山市（鶴来観測所）において水位を約68cm低減（推測値）。
 - 仮にダムが整備されていなければ、避難判断水位※に迫る出水となったことが想定。
- ※ 住民に対し氾濫発生危険性の注意喚起を開始する水位。市町村長の避難準備・高齢者等避難開始の発表判断の目安となる。

ダムに流れ込む水を貯め、急激な川の増水を抑えました。

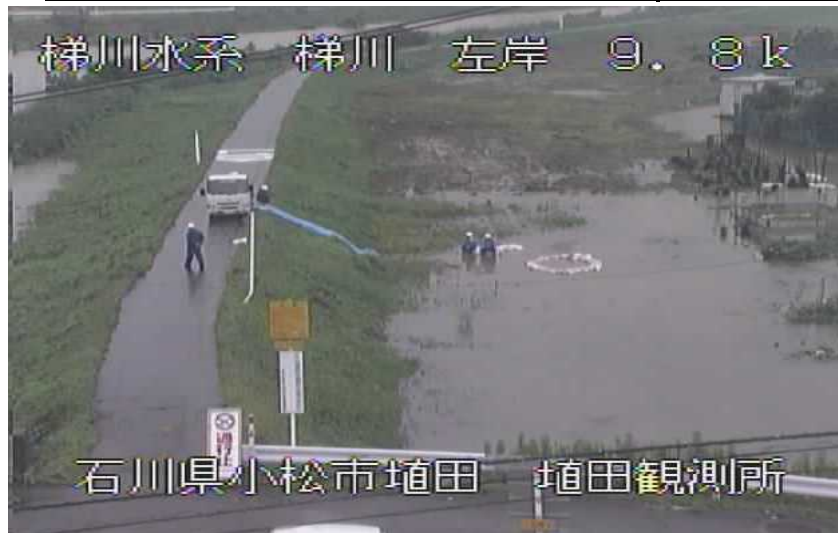
梯川左岸10K付近(小松市)

整備局	水系	河川	市町村	地点		被害状況		対策状況
				左右岸	KP	状態	数量(約)	
北陸	しなのがわ 信濃川	さいがわ 犀川	まつもと市 松本市	右	69.0	その他 (根固工流出)	200m	応急対策実施中
北陸	しなのがわ 信濃川	さいがわ 犀川	まつもと市 松本市	右	76.3	その他 (根固工、蛇籠流出)	160m	応急対策実施中
北陸	しなのがわ 信濃川	さいがわ 犀川	まつもと市 松本市	右	80.1	洗掘 (河岸侵食)	40m	応急対策実施中
北陸	じんづうがわ 神通川	じんづうがわ 神通川	とやまし 富山市	左	9.2	洗掘 (河岸侵食)	600m	応急対策完了
北陸	じんづうがわ 神通川	じんづうがわ 神通川	とやまし 富山市	左	22.5	洗掘 (堤防欠損)	100m	緊急復旧完了
北陸	しょうがわ 庄川	しょうがわ 庄川	となみし 砺波市	右	21.0	その他 (護岸欠損)	300m	応急対策実施中
北陸	てどりがわ 手取川	てどりがわ 手取川	かわきたまち 川北町	右	6.4	その他 (ふとんかご流失)		応急対策完了
北陸	かけはしがわ 梯川	かけはしがわ 梯川	こまつし 小松市	左	10.0	漏水	1	応急対策完了

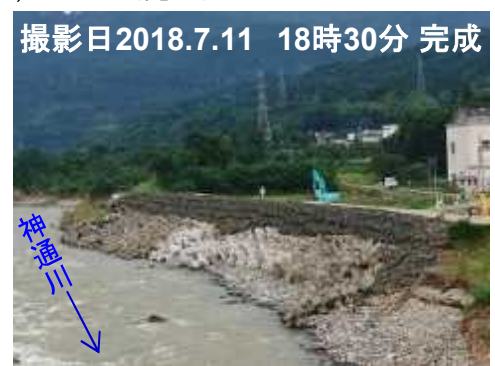
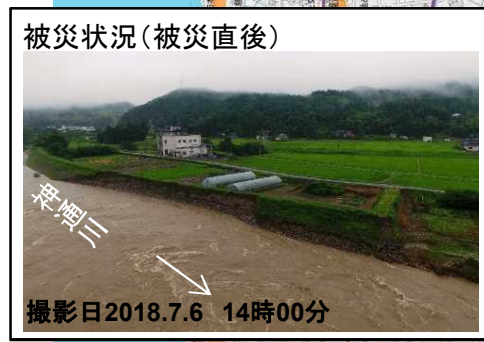
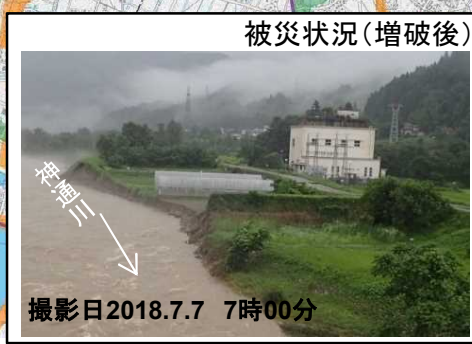
神通川 堤防の緊急対策工事（左岸22.5k:富山市葛原地先）

- 【経過】**
- 7/6 12時頃 堤防欠損発見
 - 19:10 復旧工事着手（進入路）
 - 23時頃 増水により一時中止
 - 堤防欠損増破
 - 7/7 7:30 復旧工事再開（進入路）
 - 17:50 根固めブロック投入 着手
 - 7/9 10:30 根固めブロック投入 完了
 - 16:00 堤防復旧盛土 着手
 - 7/10 19:00 遮水シート 着手
 - 19:40 袋詰玉石据付 着手
 - 7/11 4:00 遮水シート 完了
 - 12:00 堤防復旧盛土 完了
 - 18:30 袋詰玉石据付 完了
 - 18:30 緊急対策工事 完了

- 【緊急復旧工事進捗状況】 7月11日（水）18時30分現在（完了）**
- ・根固めブロック 432個 / 432個（完了）
 - ・袋詰玉石 333個 / 333個（完了）
 - ・遮水シート 800m² / 800m²（完了）
 - ・堤防復旧盛土 2,200m³ / 2,200m³（完了）
