平成23年7月 新潟・福島豪雨 ～信濃川下流の状況～

国土交通省
北陸地方整備局
信濃川下流河川事務所

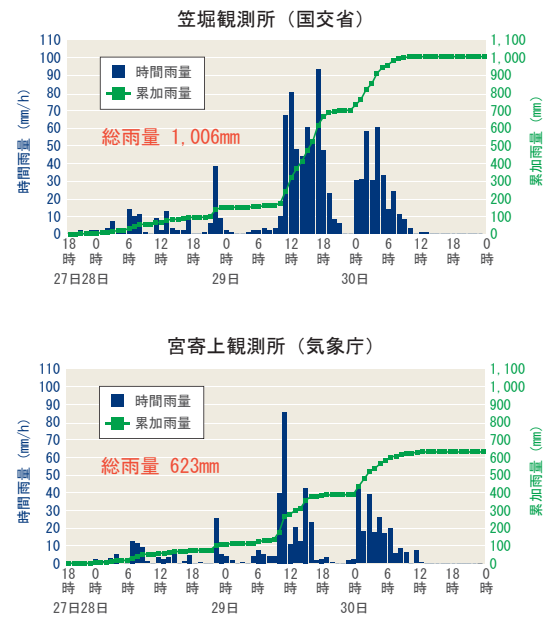
流域における総雨量(7月27日10時～31日9時)

平成23年7月新潟・福島豪雨では、前線が日本海から新潟県付近に停滞し、同じ地点で2日を超えて、猛烈な降雨が断続的に降り続いたことが特徴です。笠堀雨量観測所では総雨量が1,000mmを超過するなど、平成16年7月新潟・福島豪雨を上回る降雨となりました。

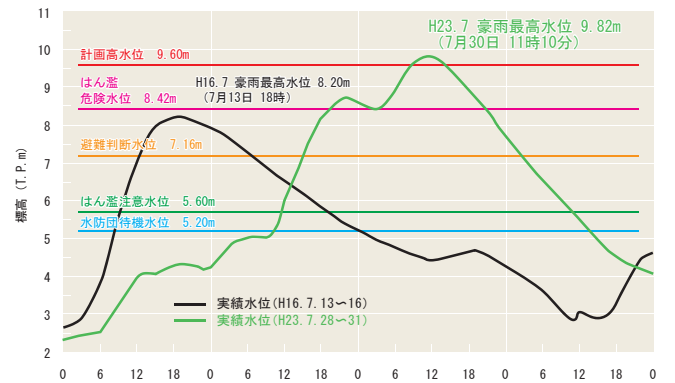
観測水位(保明新田)

保明新田の最高水位が計画高水位を超過したほか、はん濫危険水位を24時間にわたって超過するなど、危険な状況が長く続きました。

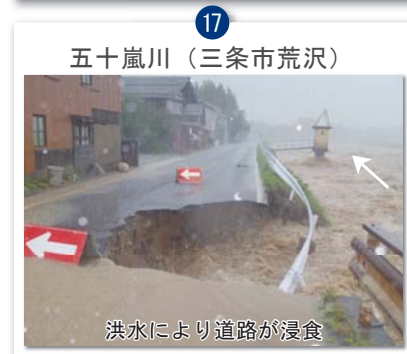
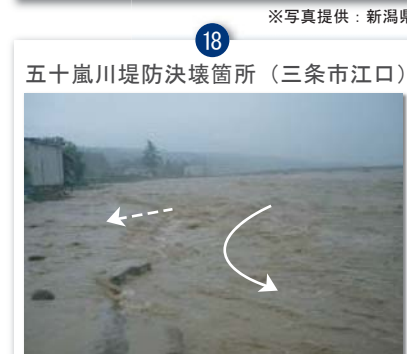
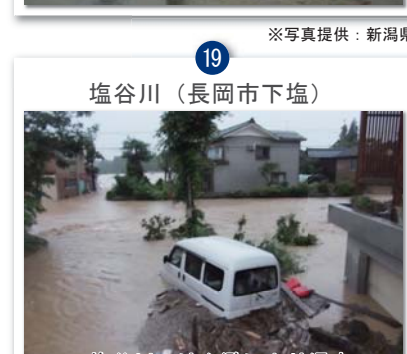
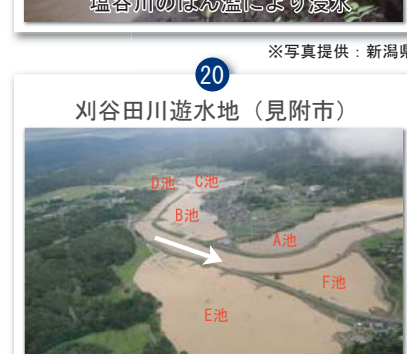
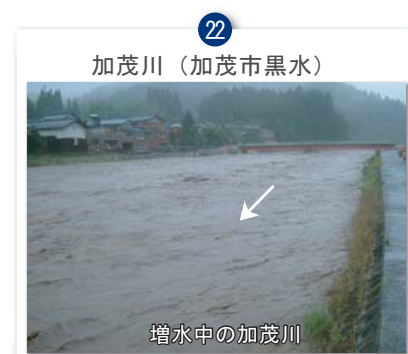
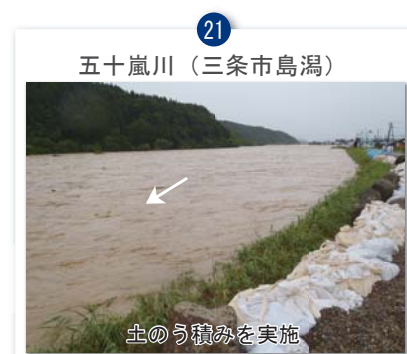
平成23年7月新潟・福島豪雨では、五十嵐川中流部の三条市江口地先で堤防が決壊したほか、五十嵐川支川の鹿熊川、刈谷田川支川の塩谷川などで、越水等の外水はん濫による大きな被害が発生しました。上流のダムや刈谷田川で整備された遊水地では洪水調節が行われました。

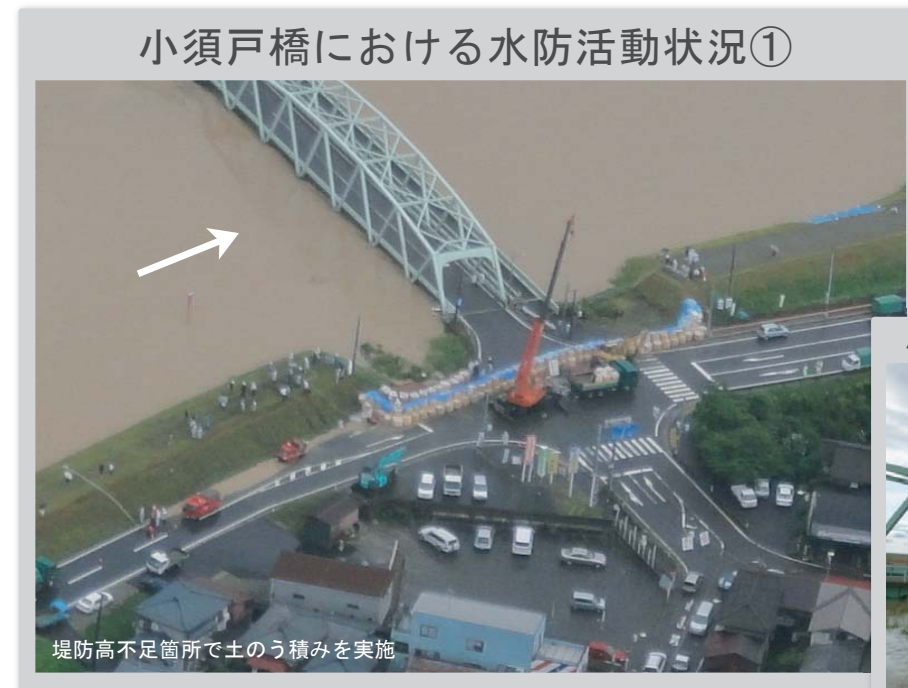
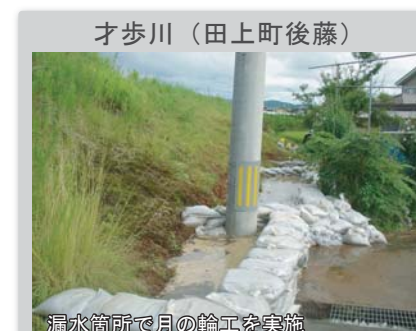
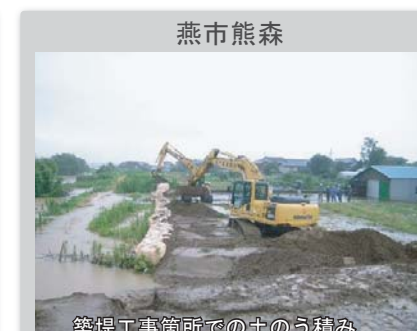
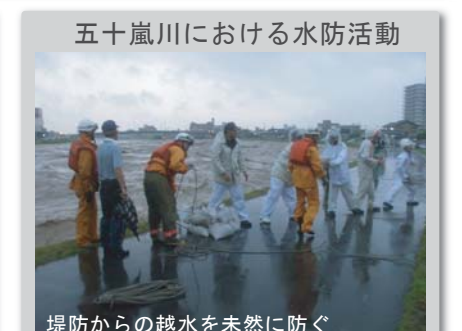
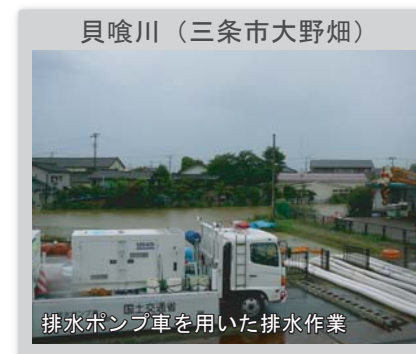
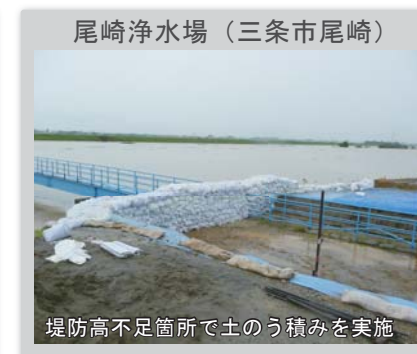
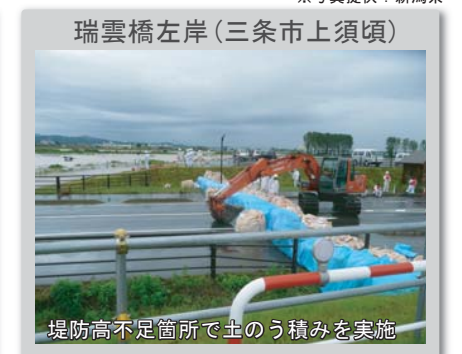
平成23年7月新潟・福島豪雨では、河川の増水により各所で川の水が溢れそうになったり、堤防斜面の崩れや漏水が発生したことから、洪水による被害を防止・軽減するため、地元水防団（消防団）や河川管理者等による土のう積みや月の輪工といった水防活動が行われました。

信濃川下流には、橋梁等により部分的に堤防が築けず、高さの不足する箇所が4箇所あります（臼井橋右岸部、小須戸橋右岸部、瑞雲橋左岸部、三条市尾崎浄水場前）。これらの箇所では、洪水時における水防活動に万全を期すため、水防管理者と河川管理者、道路管理者とで、予め役割等について取り決めた水防協定等を締結しています。

平成23年7月新潟・福島豪雨時には、この水防協定等に基づき、適切な水防活動が実施されました。

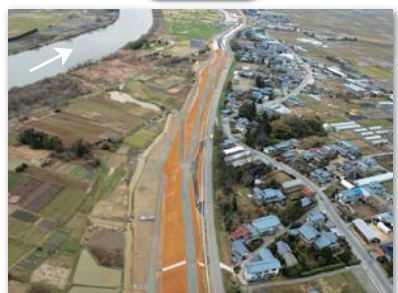
子成場地区(新潟市秋葉区)

平成16年7月新潟・福島豪雨では、支川の五十嵐川、刈谷田川等で堤防が決壊し、甚大な被害が発生しました。この豪雨災害後、五十嵐川と刈谷田川で行われた改良復旧事業による信濃川の流量増に対応するため、これらの改修事業と合わせて信濃川下流の河川災害復旧等関連緊急事業(復緊事業)が平成16年に採択され、堤防の嵩上げ等の整備を実施しました。本事業により信濃川下流本川の堤防整備率は約3割から9割に達しました。

平成23年7月新潟・福島豪雨は、平成16年豪雨を上回るもので、信濃川下流の水位観測所では軒並み最高水位を観測しましたが、整備された堤防により甚大な被害を回避することができました。

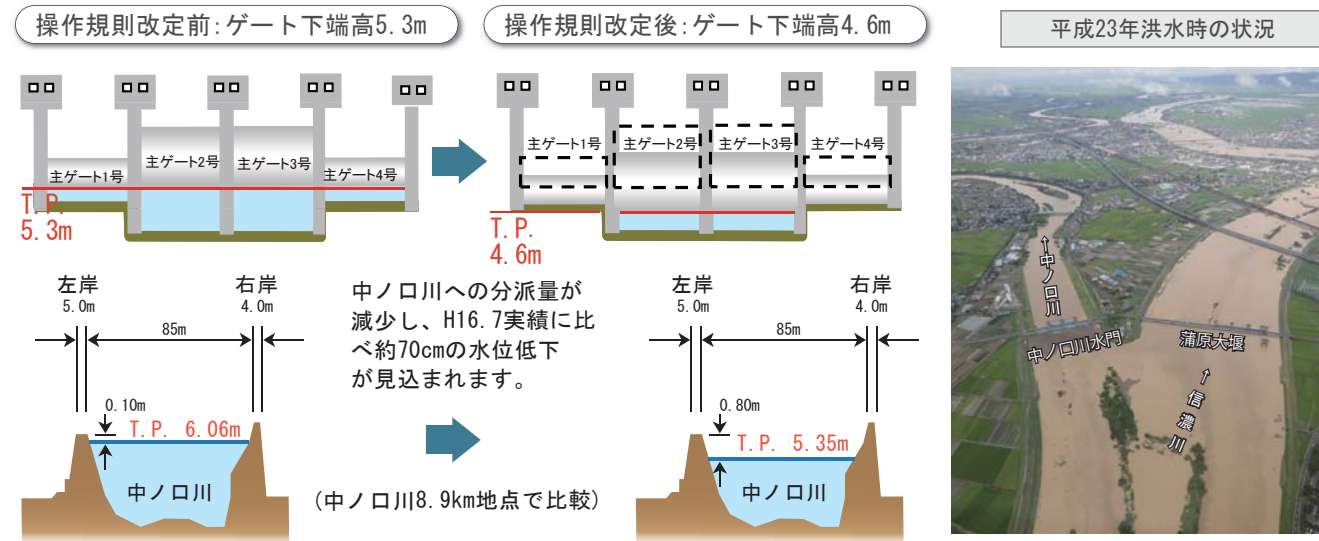
▶ 中ノ口川水門の操作規則見直し

信濃川下流の復緊事業の完了に伴い、信濃川本川の安全度が高まったことから、平成22年4月より中ノ口川水門のゲート開度を見直し、中ノ口川への分派量を低減させました。平成23年7月新潟・福島豪雨では、中ノ口川がほぼ全川にわたって計画高水位を超える危険な状態となりましたが、堤防の決壊などの危機を回避することができました。

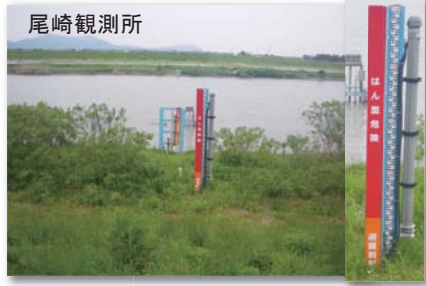
わかりやすい量水標の設置

沿川住民や水防団(消防団)の方々が河川の危険レベルを確認し、避難判断の目安とできるよう、避難判断水位等をカラー表示した量水標を、平成19年度より沿川各所に設置しています。

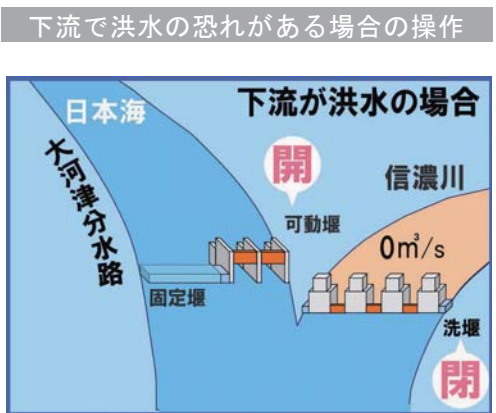
大河津分水路を流れる洪水

大河津分水路は、信濃川上流の洪水を日本海に流すことで越後平野での洪水被害を最小限に留め、1922（大正11）年に通水して以来、越後平野発展の礎となっています。平成23年7月新潟・福島豪雨においては、上流での洪水をすべて大河津分水路に流しました。これにより信濃川下流の被害を最小限に抑えることができました。

下流で洪水の恐れがある場合の操作
信濃川下流へは洪水を流さず、洪水はすべて大河津分水路へ流します。

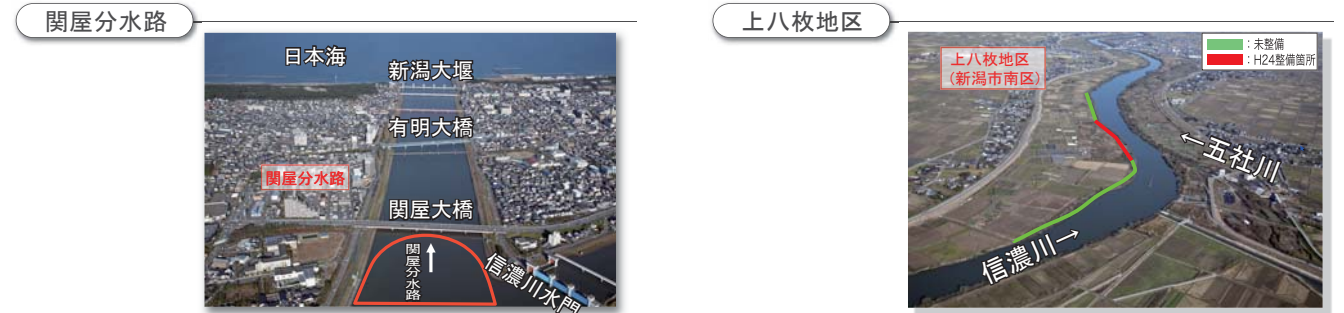
河道掘削

平成23年7月新潟・福島豪雨では、一部区間で計画高水位を超過するなど、水位が高く危険な状況にありました。このため、河道掘削を推進し、洪水時の水位低減効果を図ります。河道掘削により下流側の水位を下げることで、上流側や支川での水位低減にも効果があり、流域一体で治水安全度を向上させます。

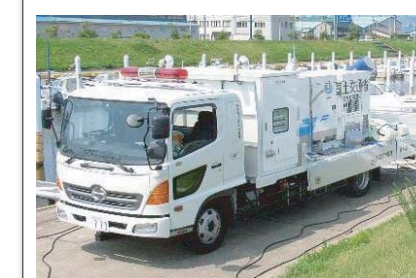
排水ポンプ車の改良

既存の排水ポンプ車（水カタービン式）について、少人員・少時間で現場設営が可能となる排水ポンプ車（水中モータ式）への更新を行い、より迅速かつ機動的に内水排除が可能な体制を整備します。

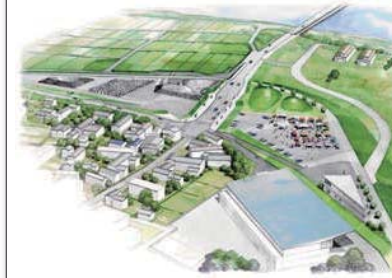
上須頃地区河川防災ステーション（イメージ図）

洪水被害を最小限に食い止めるため、迅速かつ円滑な復旧活動の拠点として、三条市上須頃地区に河川防災ステーションの整備を行います。
