出水概要と治水事業の効果

平成25年8月6日作成 今後の調査等により、掲載している数値が変わることがあります。

梯川の引堤事業の効果

前川排水機場の効果

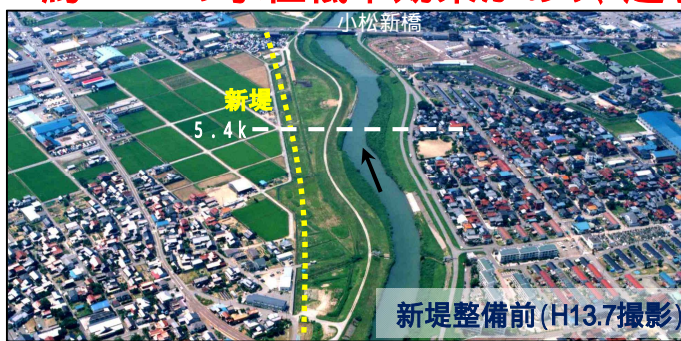
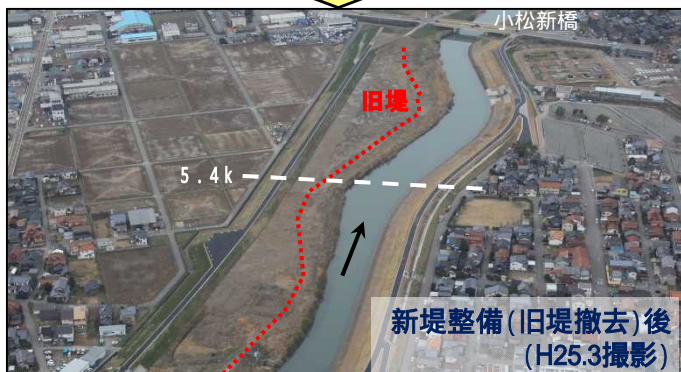
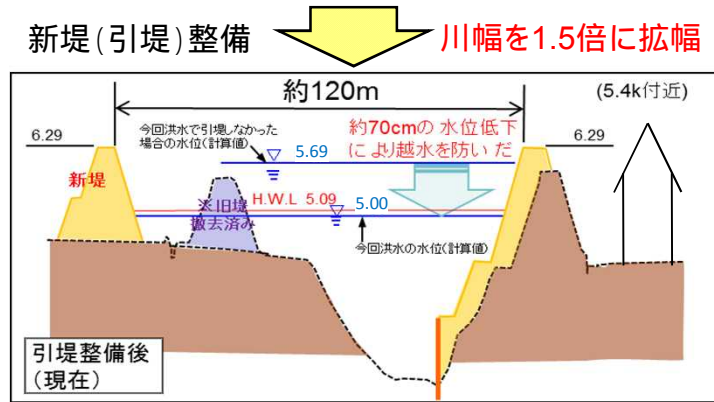
約70cmの水位低下効果があり、越水、破堤を未然に防ぐことが出来た。

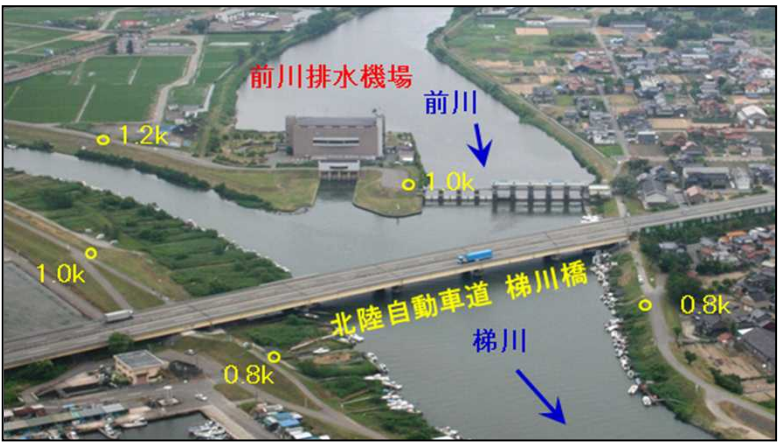
・前川並びに木場潟の**自然排水が困難**となり、**前川排水機場(最大62m³/s)**を**運転**
 ・もし、前川排水機場が存在しなかった場合、**木場潟周辺で浸水被害が発生と推定**

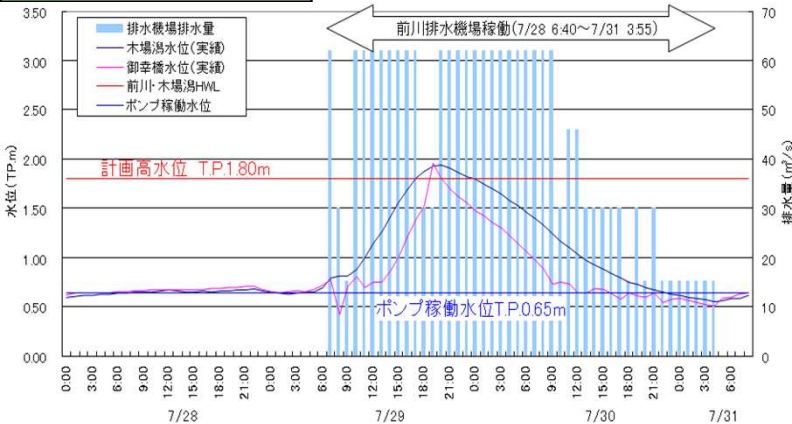
前川排水機場の稼働状況

運転時間	総排水量	備考
前川排水機場	7/29 6:41 ~ 7/31 3:55	42時間14分	680万m ³ 運転日報による

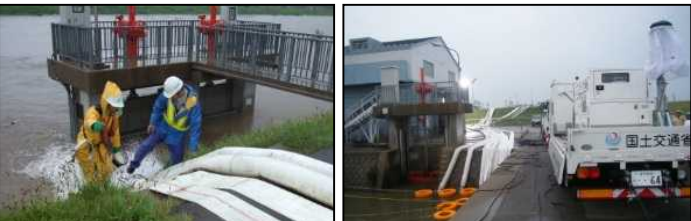
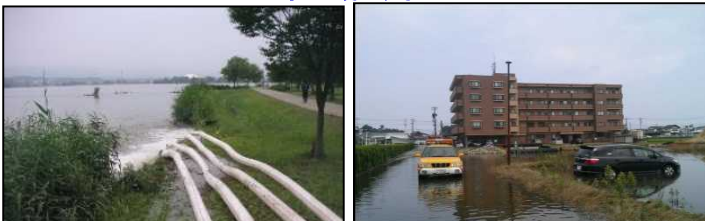
国土交通省が配備する「排水ポンプ車」「照明車」「衛星画像通信機器」を5箇所に
出動(小松市の要請による)し、夜間を含め**緊急排水を実施**するなど、**地域防災を支援**

排水ポンプ車2台、照明車2台、衛星画像通信機器1台

排水ポンプ車2台、照明車1台
