# 東日本大震災の教訓と 鋼橋の保全

# 地震の概要

# 調査点検概要

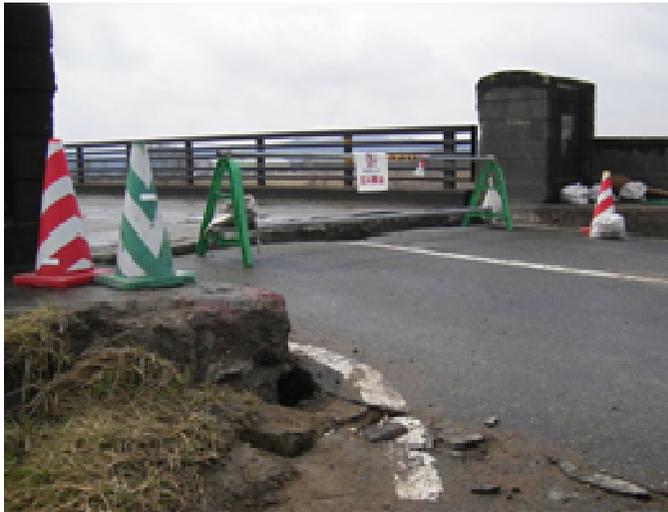
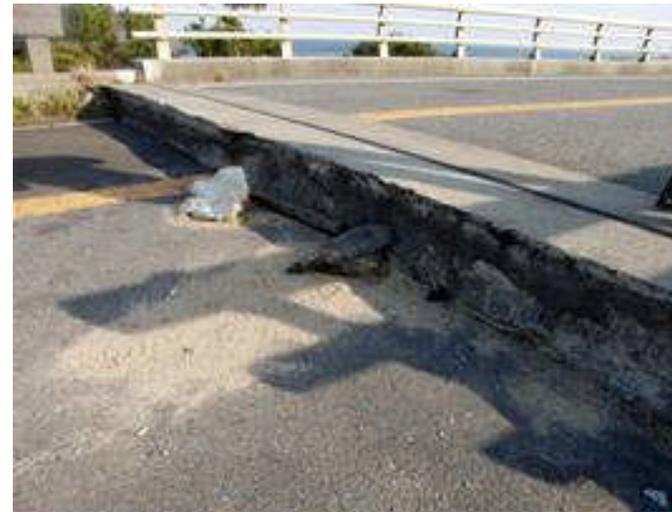
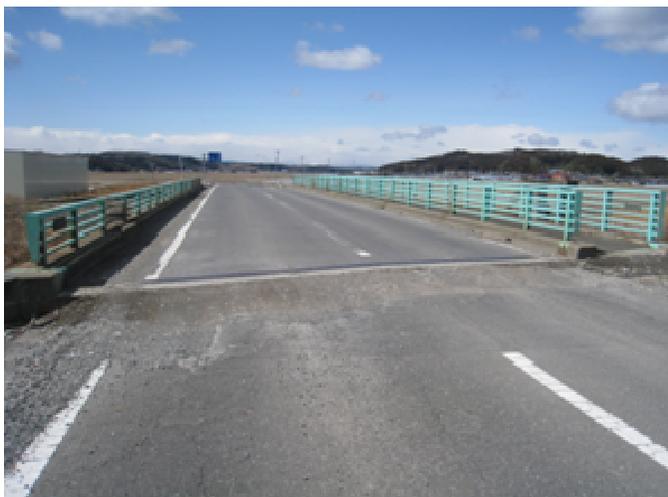
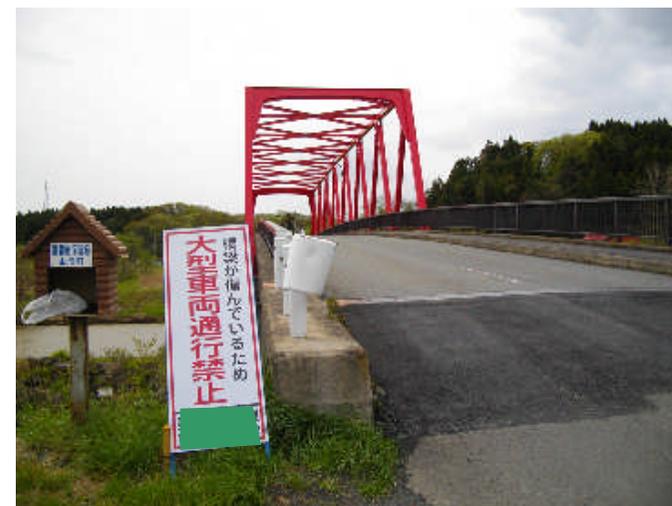
# 橋台背面の道路部分の陥没（ガッタン）

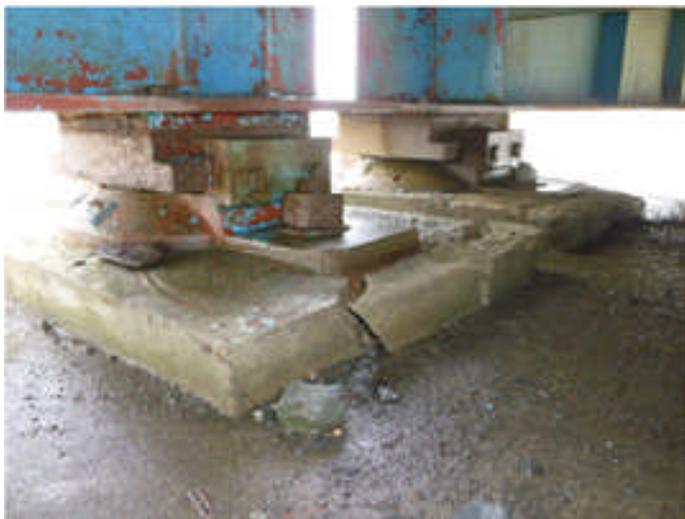
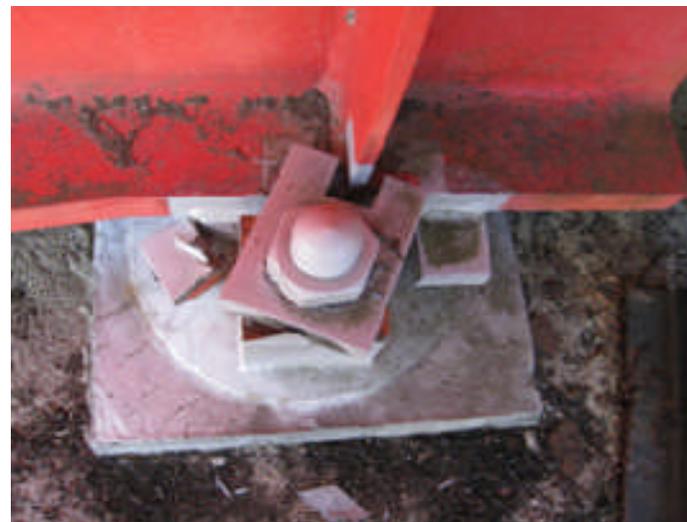
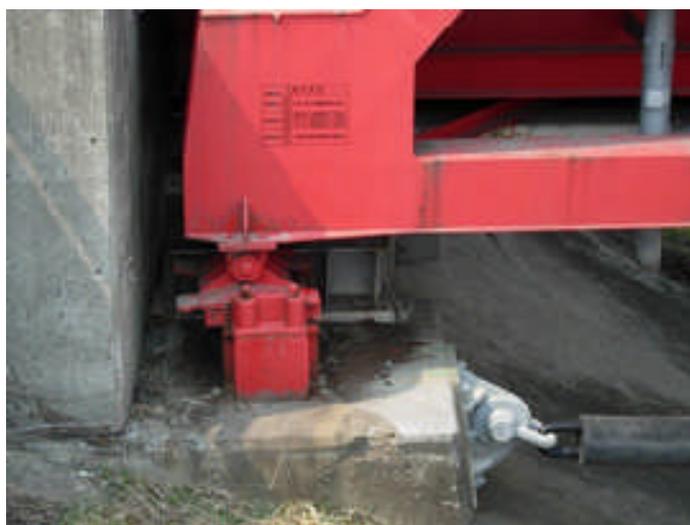
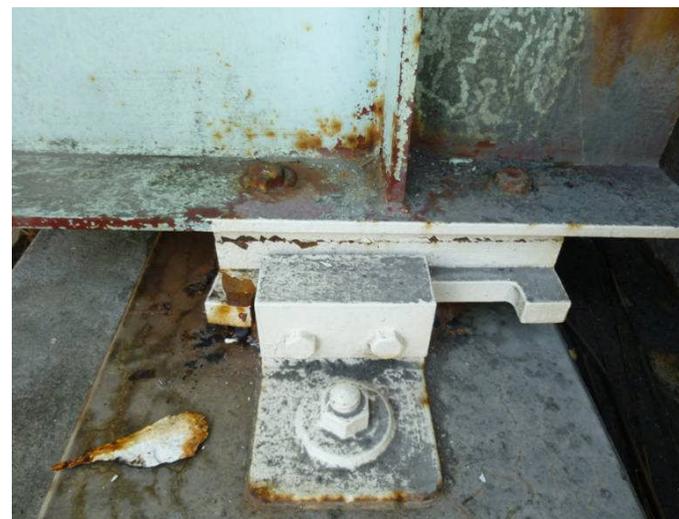
# 支承の損傷（古いタイプの鋳物の沓）

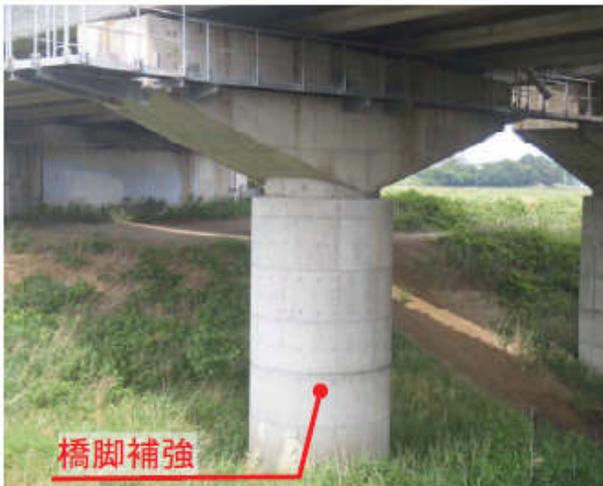
東北道(観測震度: 震度6強)

【耐震補強済み(RC巻立補強)】  
地震動により損傷なし

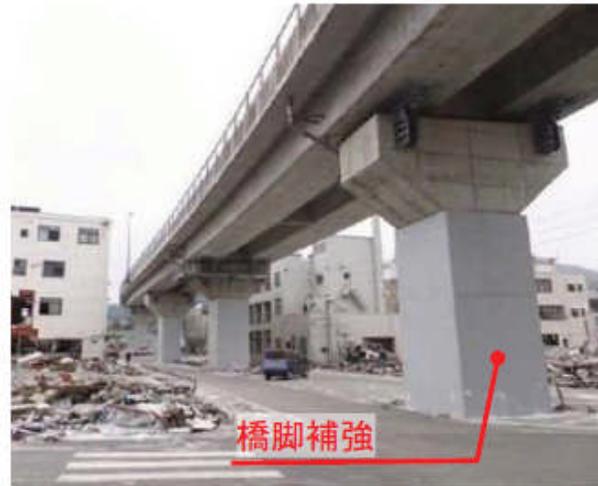
国道45号(観測震度: 震度6弱)

【耐震補強済み(鋼板巻立補強)】  
地震動により損傷なし

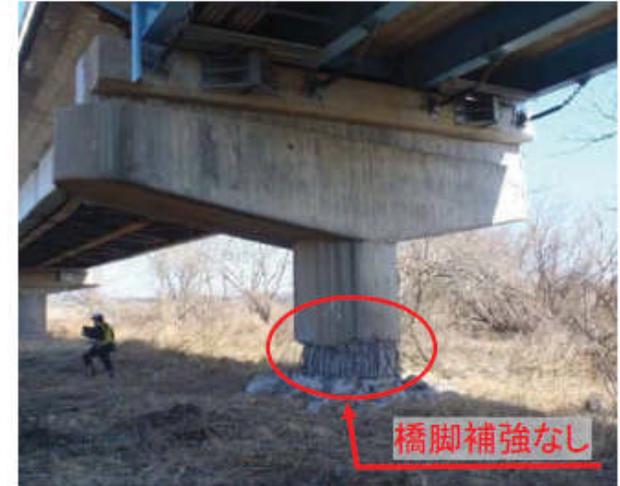
県道(観測震度: 震度5弱)

【耐震補強なし】  
橋脚が地震動により損傷

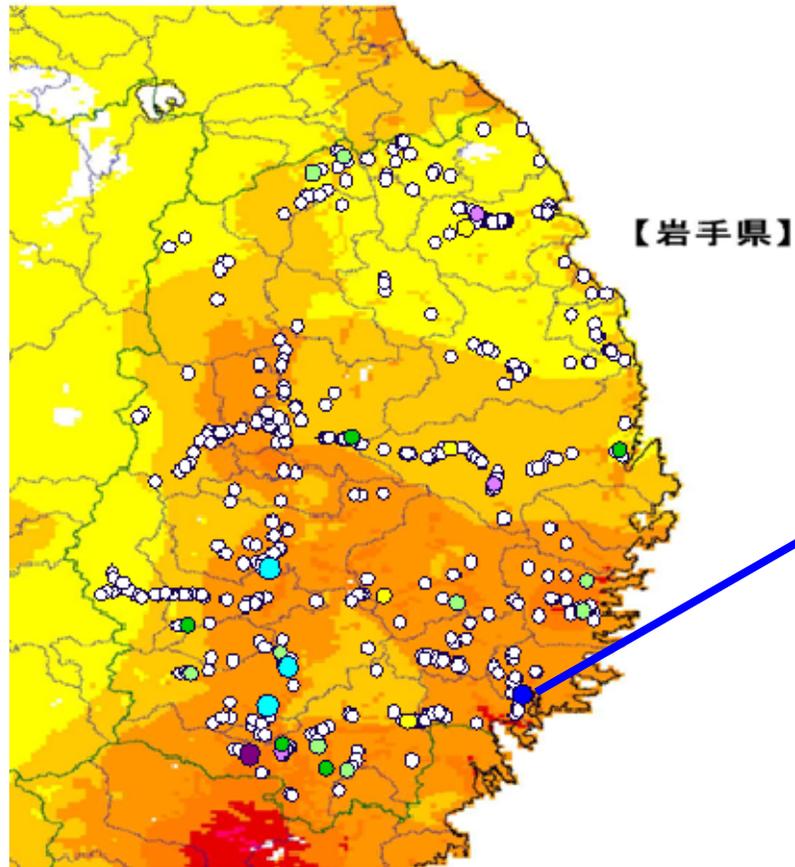
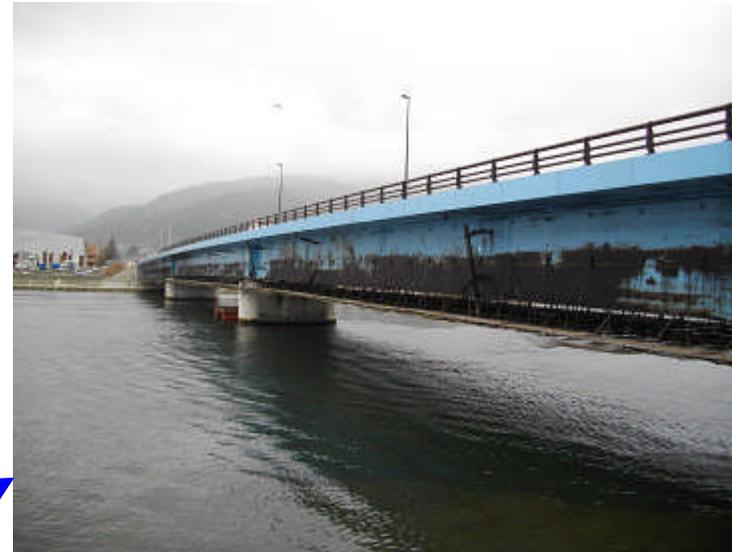
# 津波に勝った「川口橋」

**2主鈹桁 + 合成床版**

しなやかな構造が津波を受け流した可能性

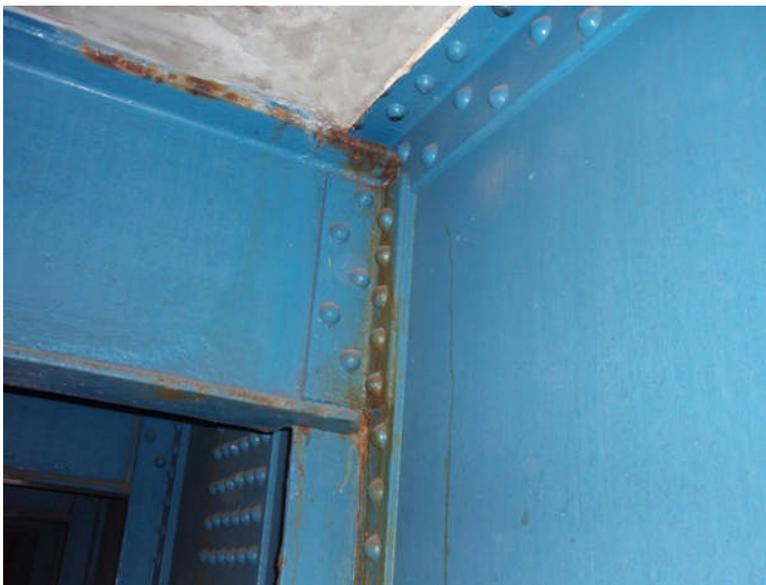
点検前

腐食が発生している

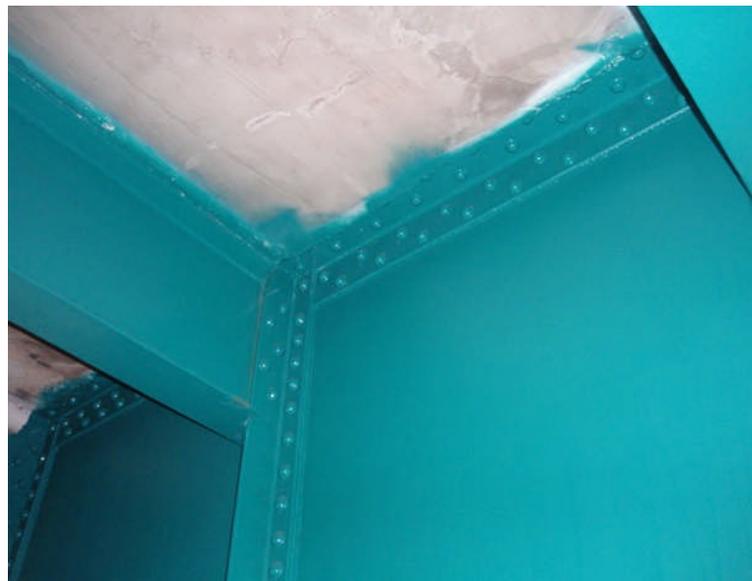
点検後

塗装により補修

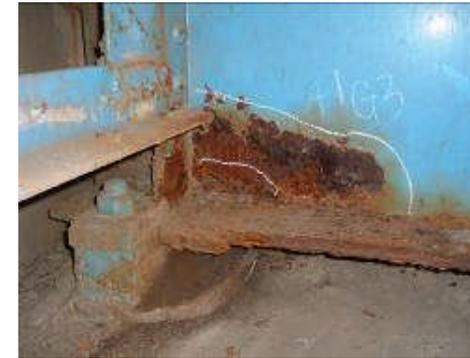
主桁端部の腐食、断面欠損

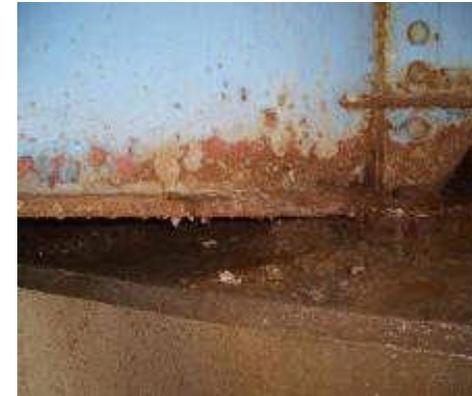
主桁端部の腐食

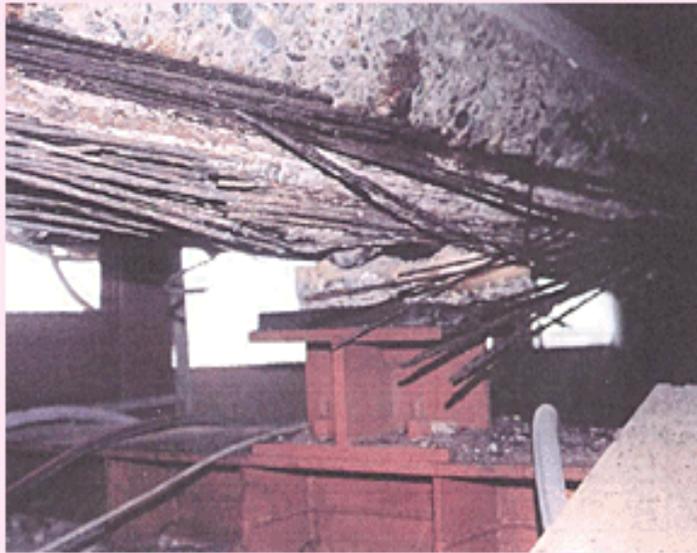
塩害による主桁PC鋼材の破断

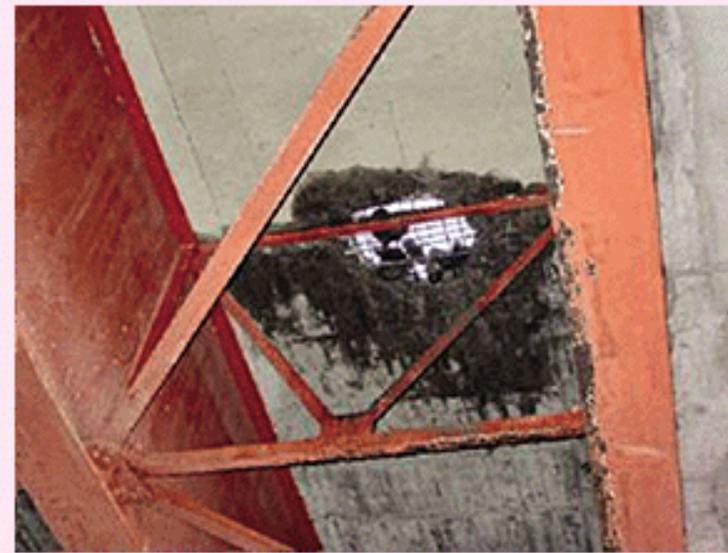
RC床版の疲労による抜け落ち

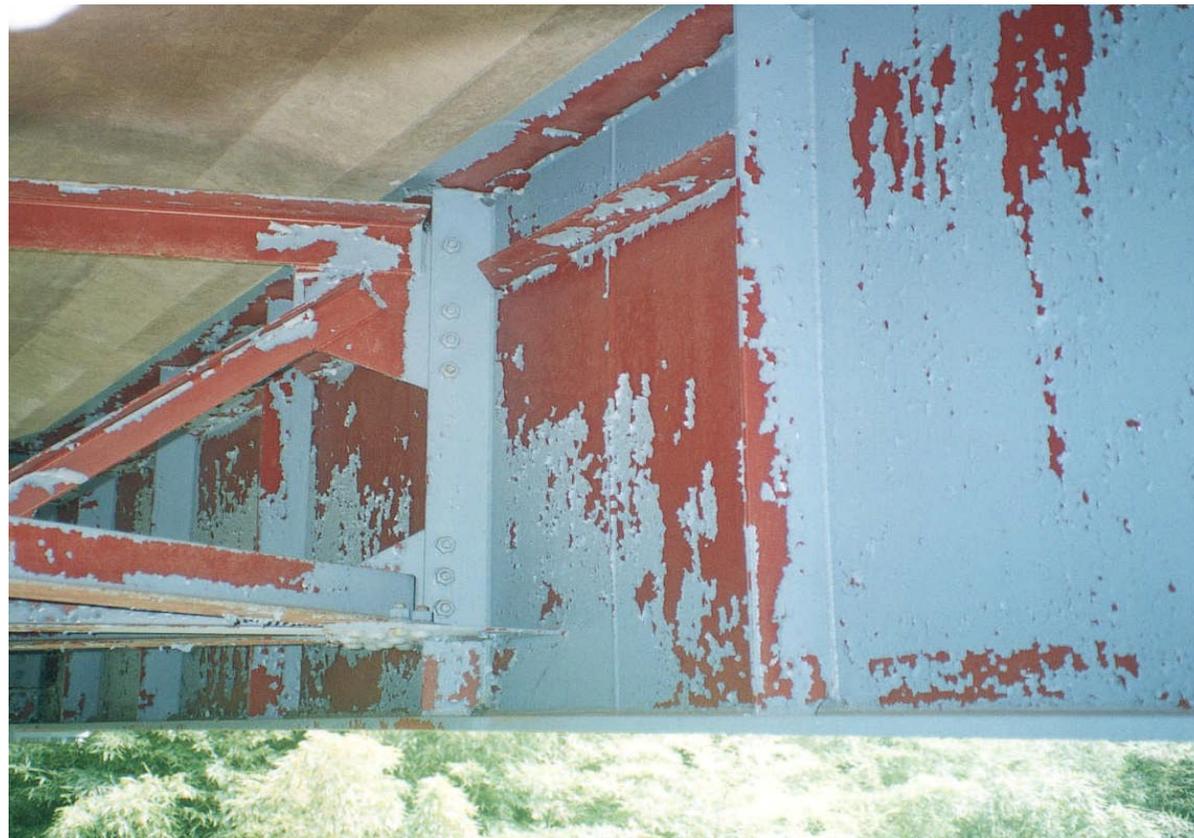
老朽化が進み塗膜が剥がれ落ちています

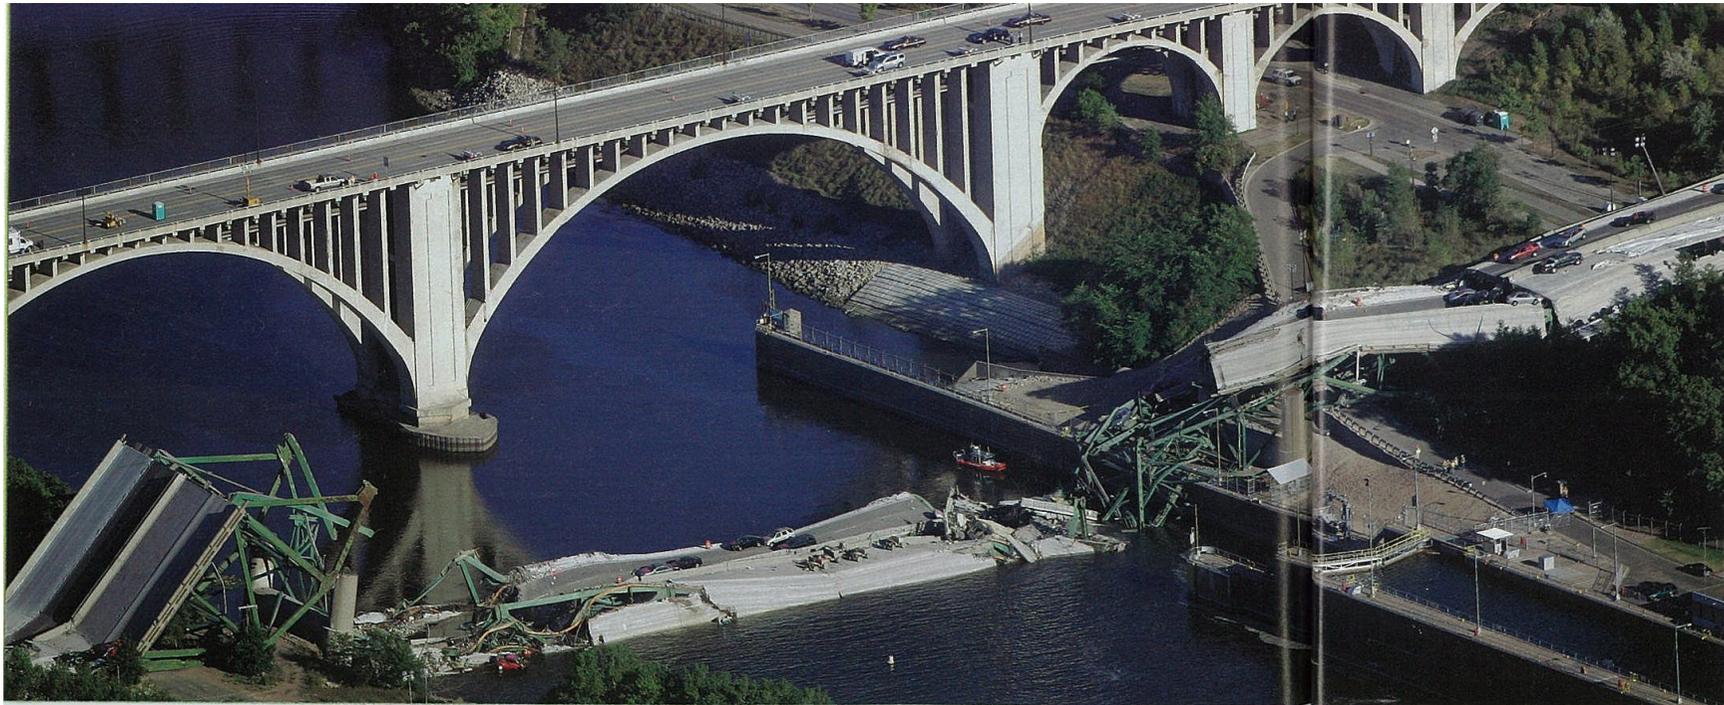
米国ミネソタ州ミネアポリス市郊外で、2007年8月1日午後6時5分(日本時間2日午前8時5分)ごろ、州間高速道路35W号線のミッシシッピ川に架かる橋が崩落した。(9名死亡)

橋は最大支間長139mの綱3経間トラスで、1967年11月に完成し、ミネソタ州交通局が管理。

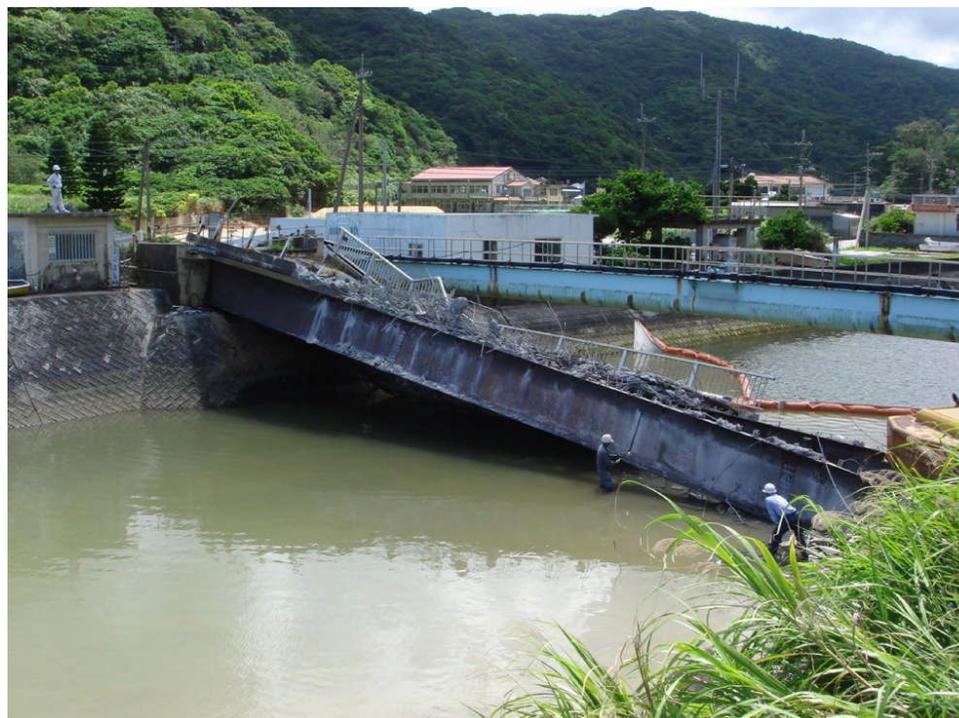
沖縄県 辺野喜橋

橋長35m 単純RC床板I桁橋 耐候性裸仕様

1981年 建設

2004年 腐食劣化により全面通行止め

2009年 崩落(完成から28年後)

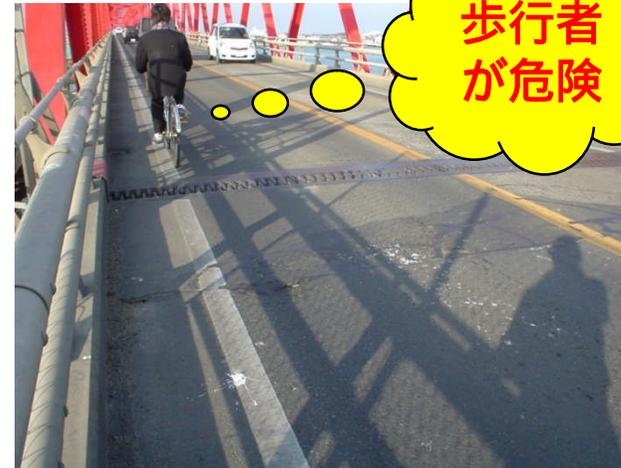
架替え前の状況

歩行者  
が危険

幅員が狭く歩行者が危険な状態

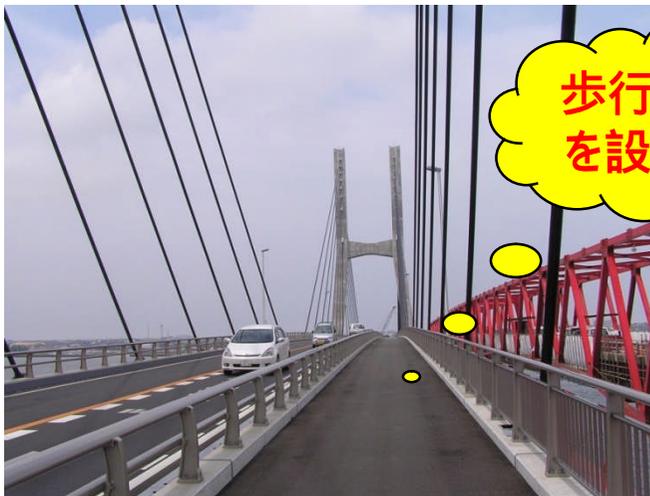
架替え後の状況

歩行部  
を設置

歩道部を設け歩行者の安全を確保

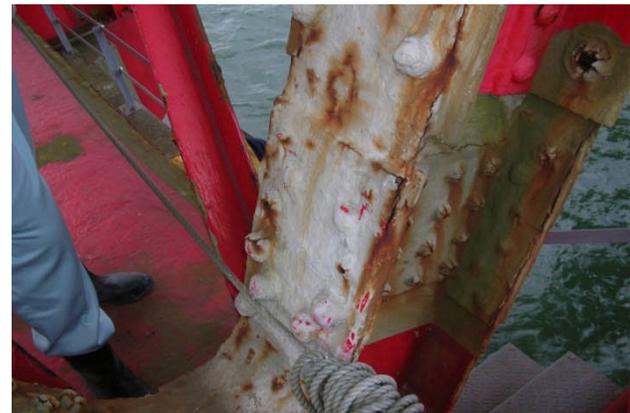
トラス部材の腐食状況

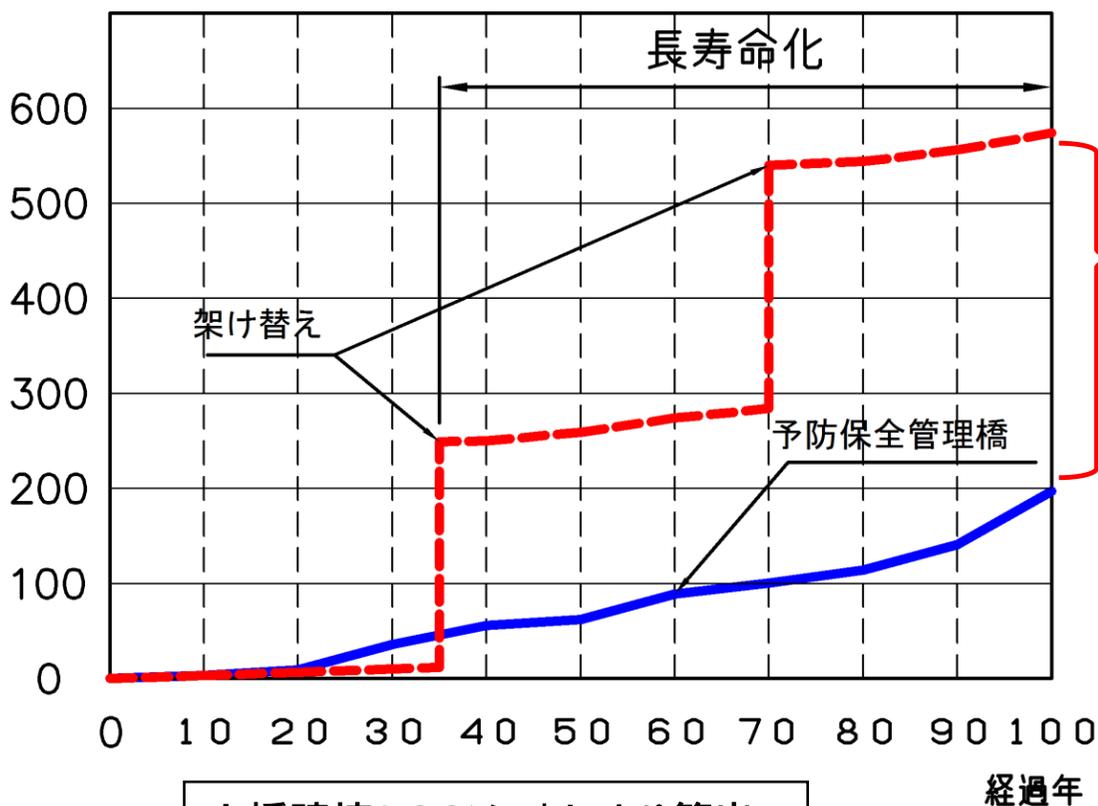
## 予防保全管理橋と架替え橋梁のコスト比較

架替えは約3倍の費用

架替え橋: 35年おきに架け替えで解体費含め  
**総工事費 5.75億円**

予防保全管理協: 防水層、付属物等の取替えを含め  
**総工事費 1.97億円**

橋長100m、幅員10m  
 連続費合成鈹桁橋で比較
