長寿命化と維持管理（概要）

1. 北陸地方整備局の道路橋の長寿命化対策

第1回 北陸橋梁保全会議 パネルディスカッション用資料

PC橋の維持保全の考え方

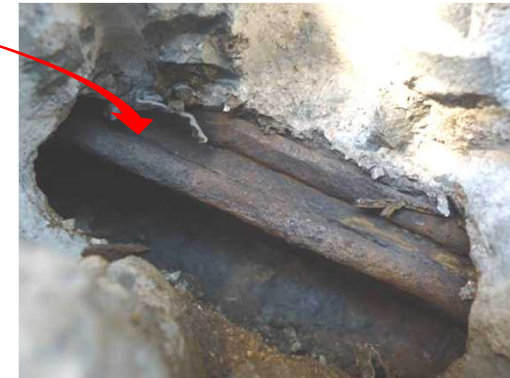
PC鋼材の腐食による耐荷性能の劣化シナリオ

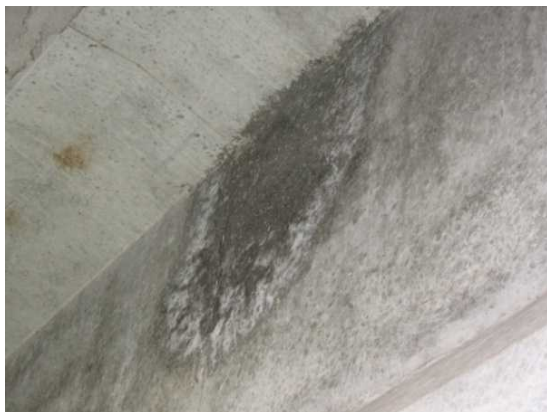
PCグラウトの充填不足によるPC鋼材の腐食

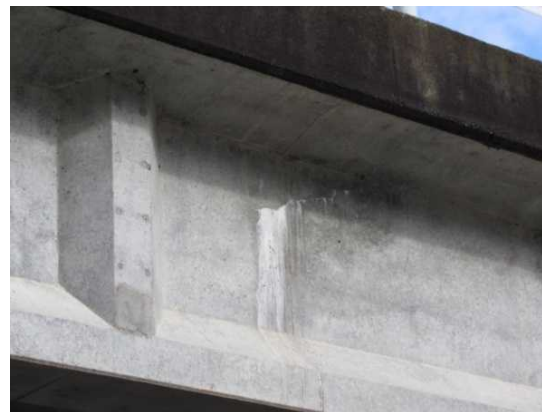
水しみ・遊離石灰

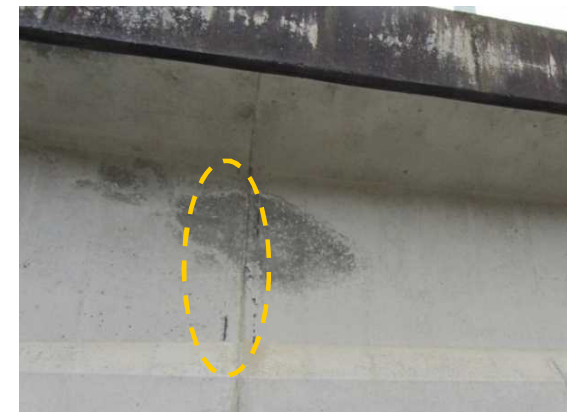
PC鋼材に沿ったひびわれと遊離石灰

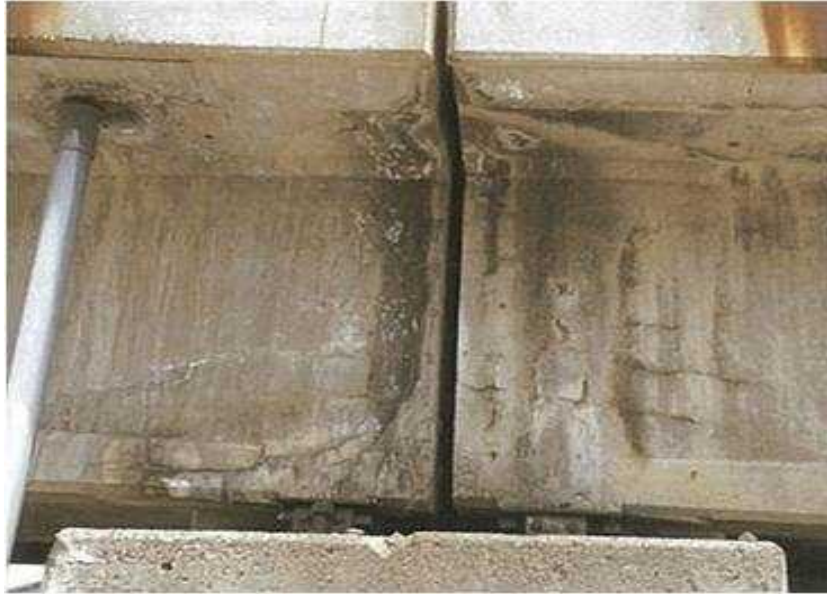
伸縮装置の漏水による桁端部の劣化

← 漏水により、桁端部に配置されているPC鋼材定着体が損傷する。また、支承の鋼製部材が錆び、桁の移動を拘束する。

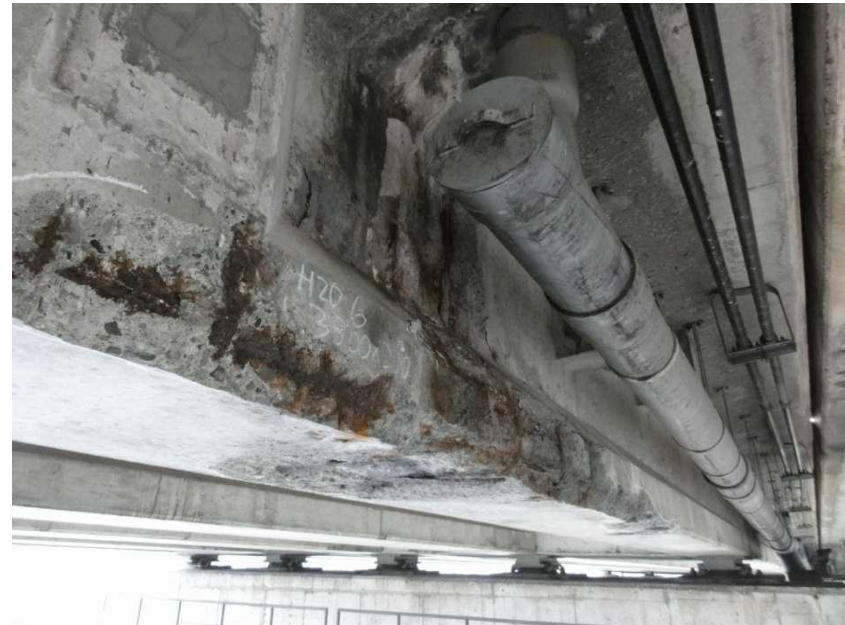
排水装置の漏水による塩害劣化

凍結防止剤の塩分を含む漏水により、局所的な塩害劣化が生じ、鋼材を腐食させる。 →

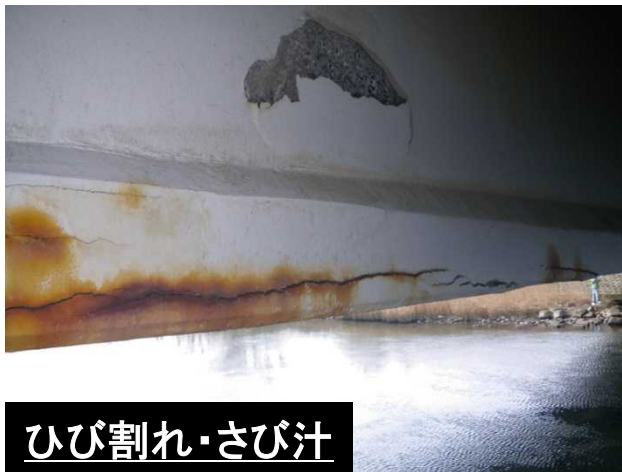
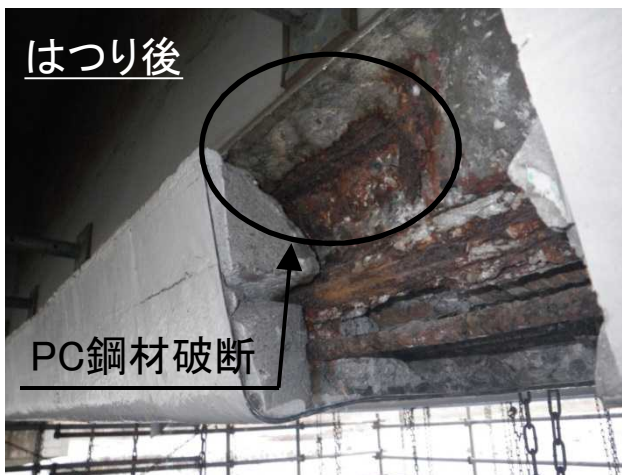
①-1 塩害 (飛来塩分による)

(1) PC桁の塩害の例

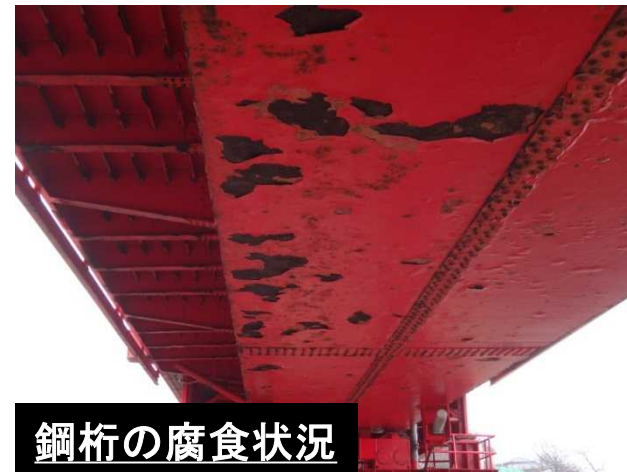
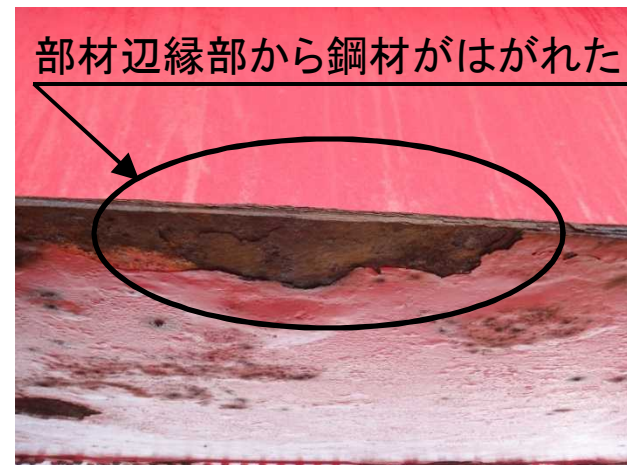
(2) 鋼橋の塩害の例

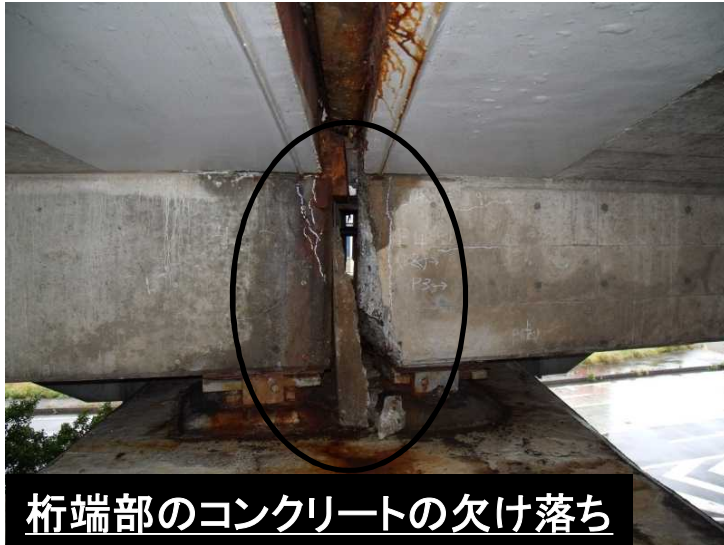
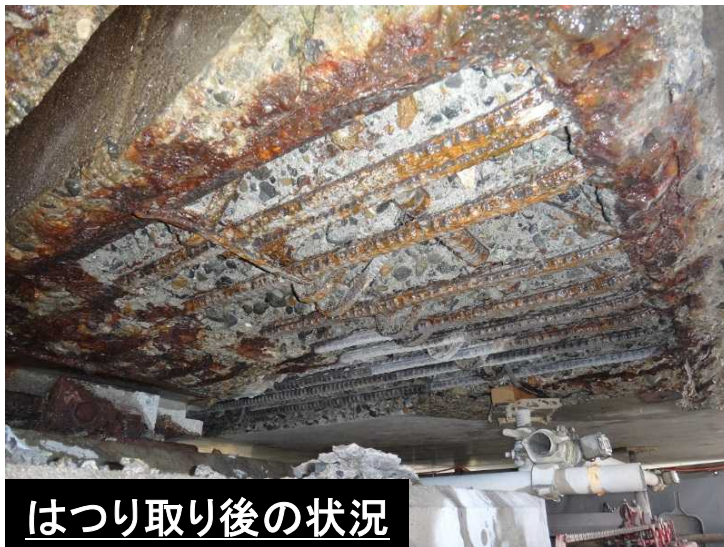
①-2 塩害(伸縮装置からの漏水による)

(1) PC桁の塩害の例

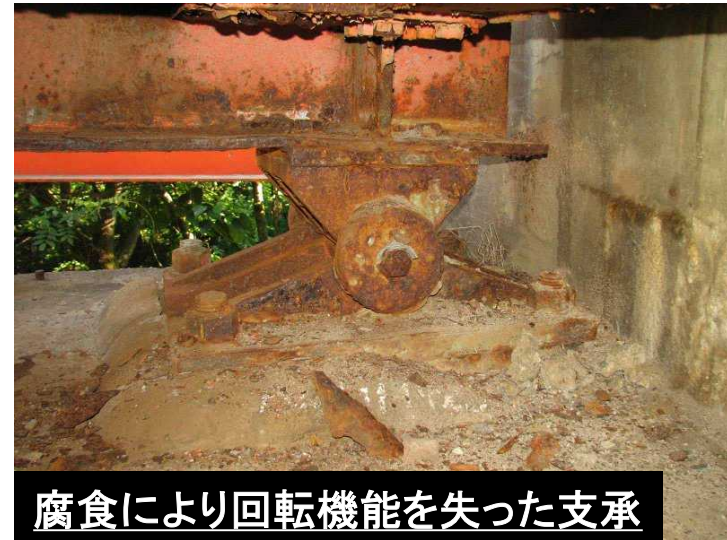
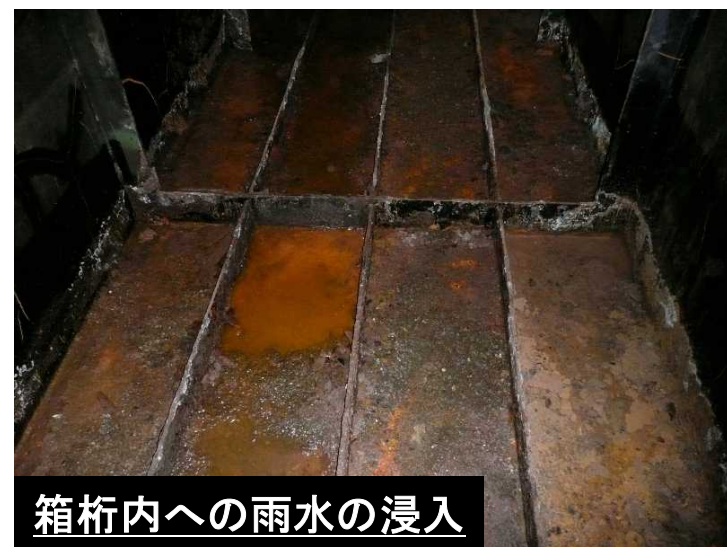
(2) 鋼橋の塩害の例

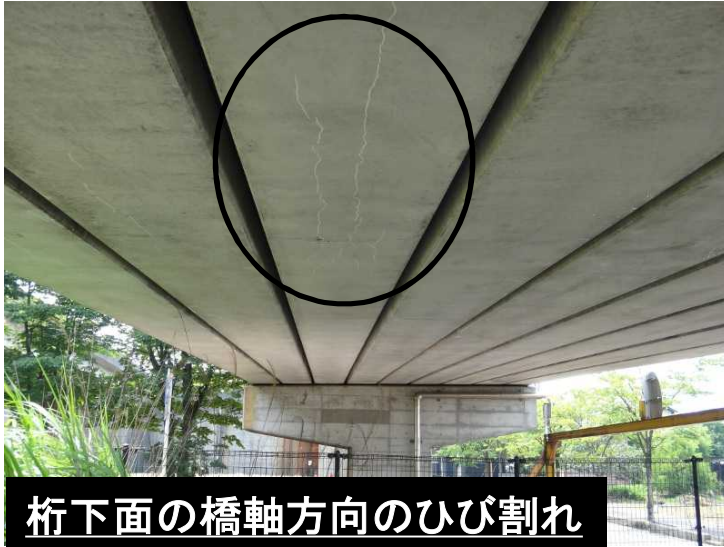
② アルカリシリカ反応 (ASR)

(1) プレテン桁の事例

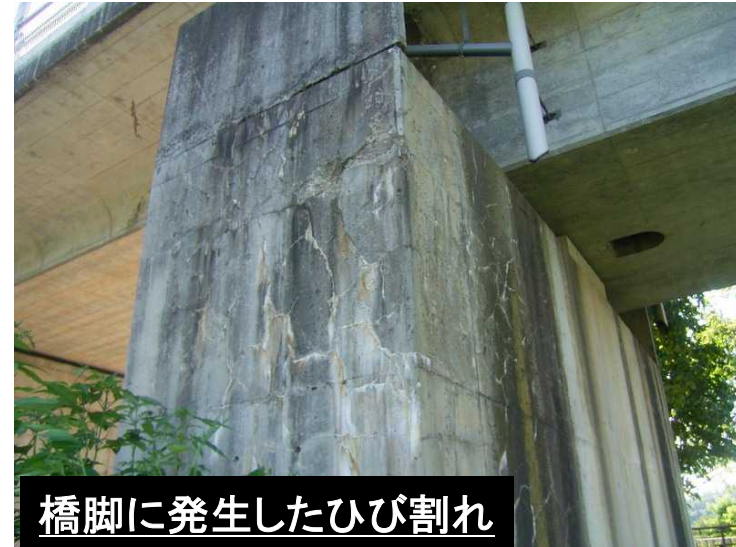
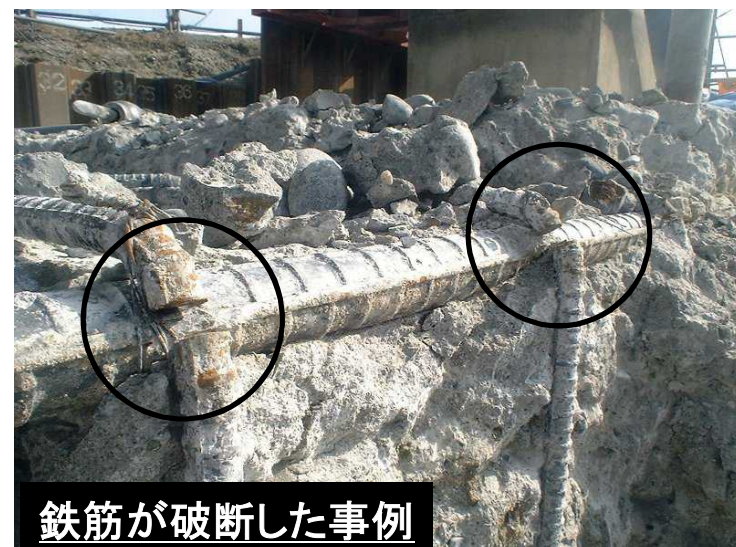
(2) 下部工の事例

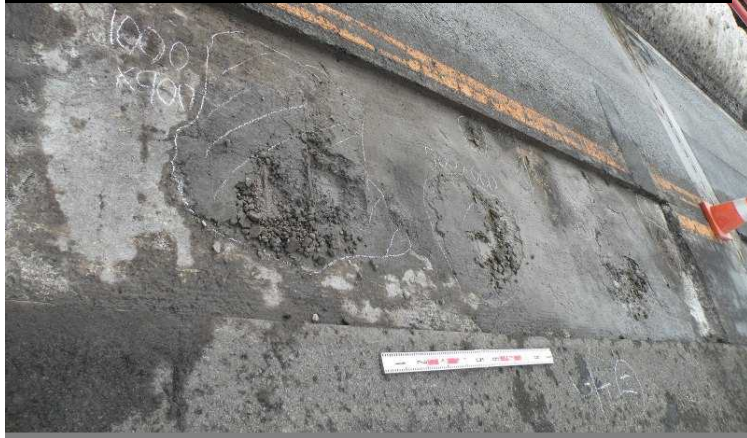
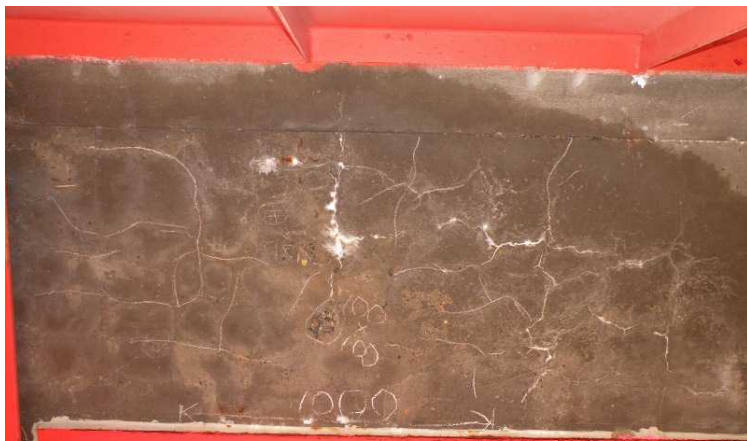
(1) 床版の疲労

床版上面の様子(舗装撤去後)
かぶりコンクリートが砂利化している

床版下面の様子
二方向ひび割れ・遊離石灰・漏水

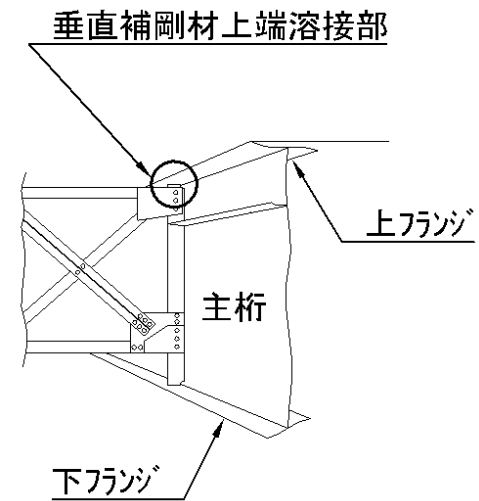
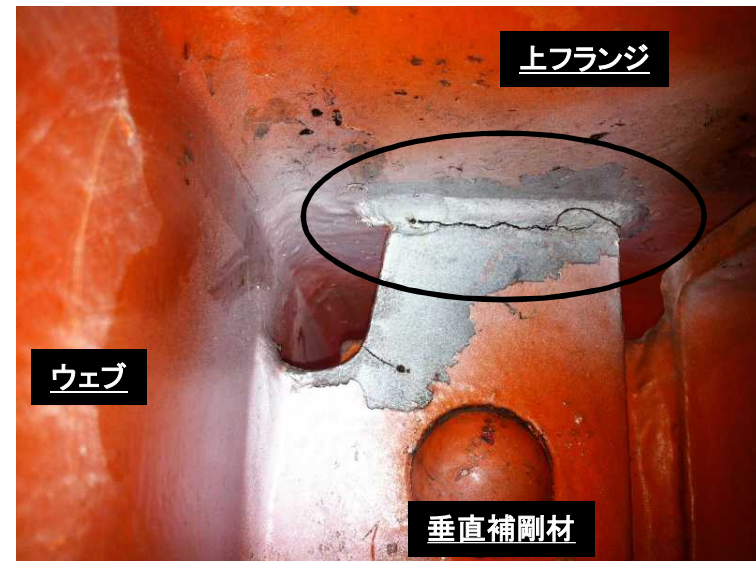
(2) 鋼部材の疲労
