地域の復興に欠かせない芋川河道閉塞対策

■芋川流域における河道閉塞状況と対応

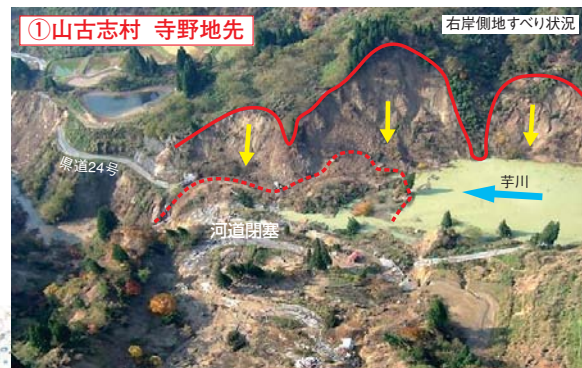
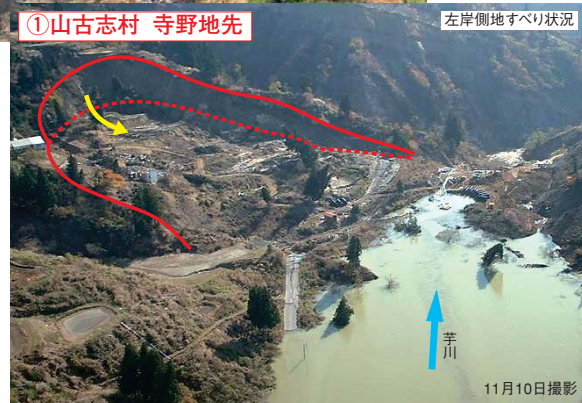
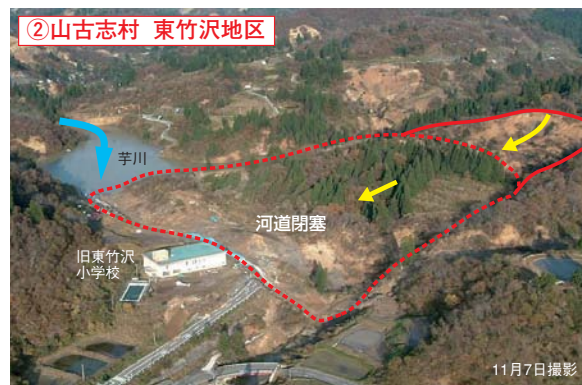
山古志村の芋川流域では5箇所の河道閉塞が発生し、なかでも寺野地区、東竹沢地区における河道閉塞は規模が大きく人家が水没するなどの被害が発生した。

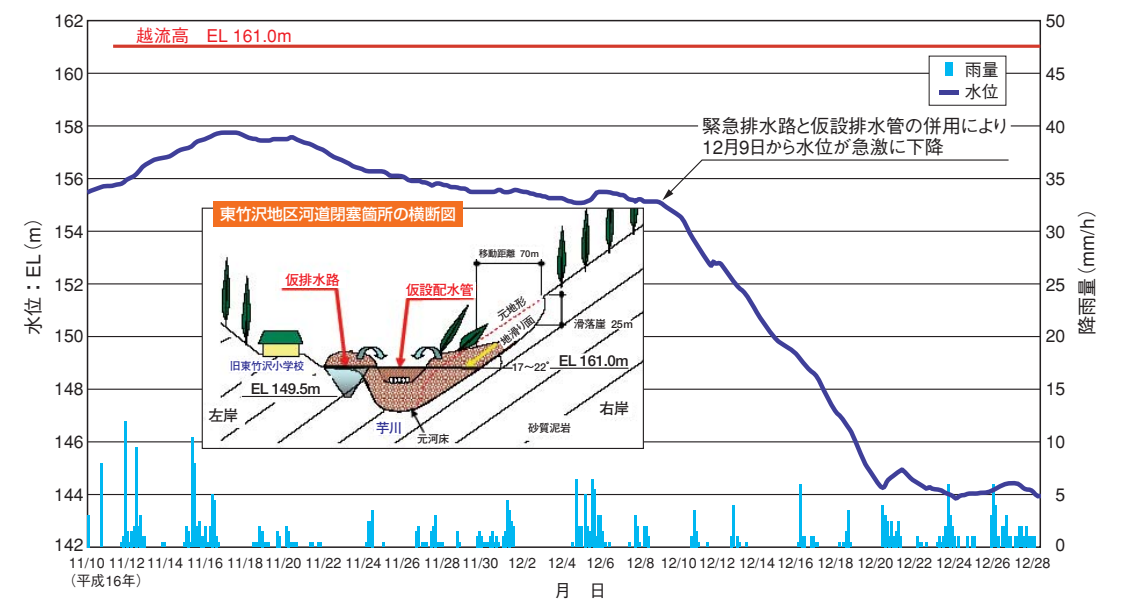
■東竹沢河道閉塞水位経時変動図

11月2日、新潟県知事からの要請を受け、5日に寺野地区・東竹沢地区の2箇所の河道閉塞対策について直轄砂防事業として実施することを決定した。6日より、芋川流域の河道閉塞対策として、越流を防ぐために緊急排水路でポンプを用いた排水を24時間体制で行ってきたことから河道閉塞上流の水位は大幅に低下している。また、寺野地区においては12月19日に、東竹沢地区においては12月28日に、春先の融雪出水時の越流による決壊を防止するための仮排水路整備が完了した。
