件名	「平成16年新潟県中越地震」災害対策状況について(第30報)
----	--------------------------------

北陸地方整備局災害対策本部情報（第30号）

平成16年11月1日15時00分現在

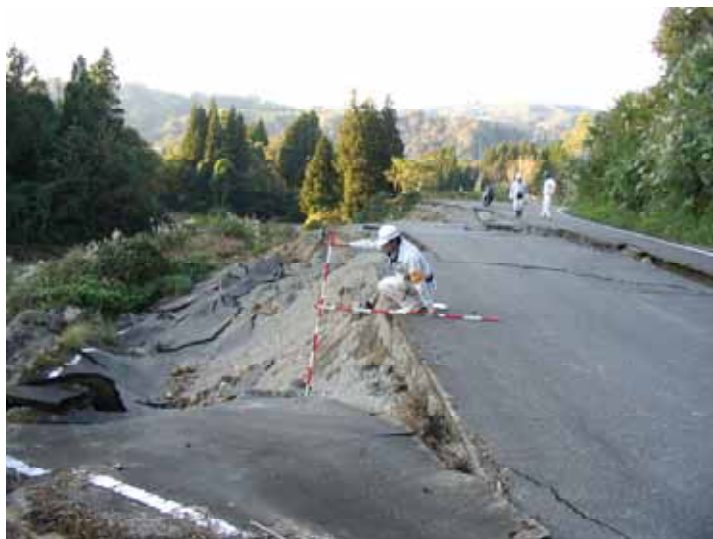
新潟県の要請により、10月27日から31日にかけて、土砂災害対策緊急支援チームを編成し、新潟県中越地震の震度5弱以上の地域において、地すべりや山腹崩壊が集中しており、人命に影響を及ぼす恐れの高い箇所を有する小千谷市など16市町村を対象に、土砂災害危険箇所等の緊急点検を実施している。

現地本部を湯沢砂防事務所破間川出張所に設置し、毎日約100名規模で実施し、31日までに約1,469箇所の点検を実施した。

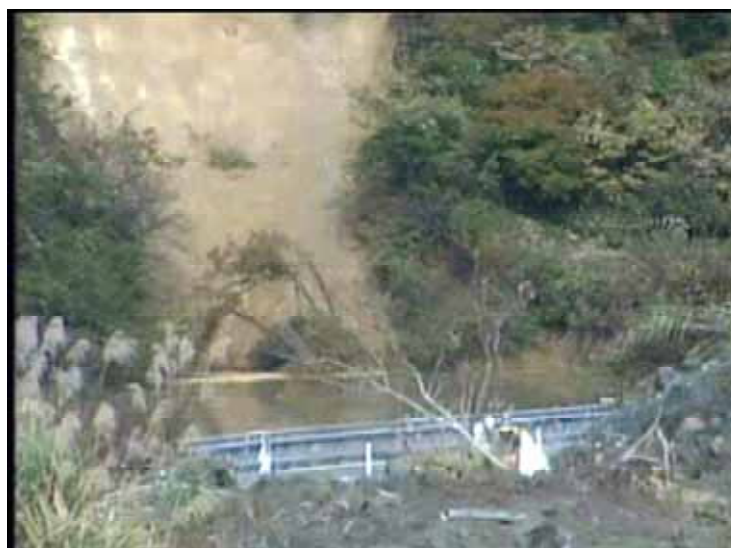
新潟県の要請により山古志村寺野地区及び東竹沢（前沢川合流点下流）の2箇所において芋川の埋塞状況を監視するためのカメラを設置、現地画像を堀之内町、川口町、新潟県庁、長岡地域振興局、小出地域振興局に配信中。

芋川の天然ダム（東竹沢地区）の現地映像

新潟県の要請により、山古志村東竹沢地区で河道閉塞により湛水している水の越流防止のため、排水ポンプ8基（0.5m³/s/基×6基、予備2基）を準備中。
