河川の被害と復旧状況

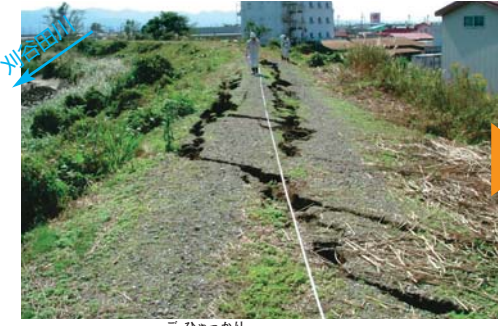
④ 中之島町五百刈堤防天端亀裂(県管理河川)
信濃川右支川刈谷田川左岸の堤防天端に亀裂

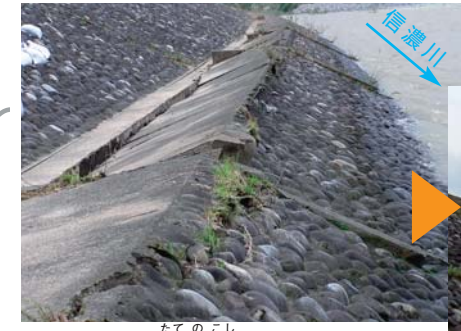
⑤ 十日町市城之古護岸損壊
信濃川右岸城之古地先の護岸小段で70mに渡り陥没

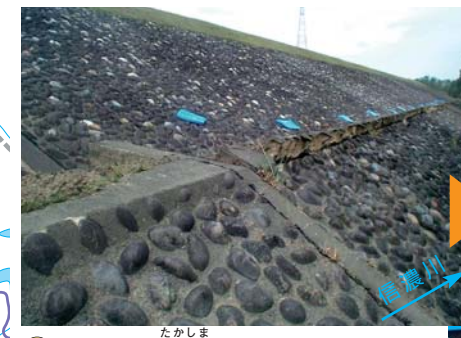
⑥ 十日町市高島護岸損壊
信濃川左岸高島地先の護岸で70mに渡り損壊
