北陸地方整備局
湯沢砂防事務所
記者発表資料

新潟県魚沼市大白川地区における下祝沢砂防堰堤等の被害に関する状況について (第2報) (____追記事項)

信濃川水系魚野川右支川破間川の支川守門川上流の下祝沢右岸で地すべりが発生し、当事務所所管の下祝沢砂防堰堤等に被害が生じている事が確認されました。

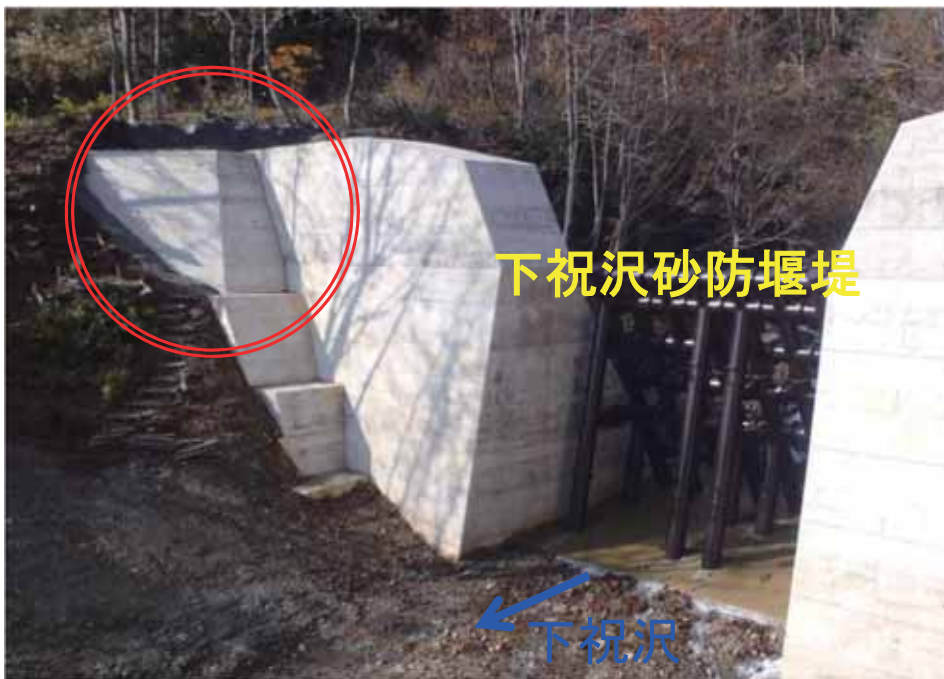
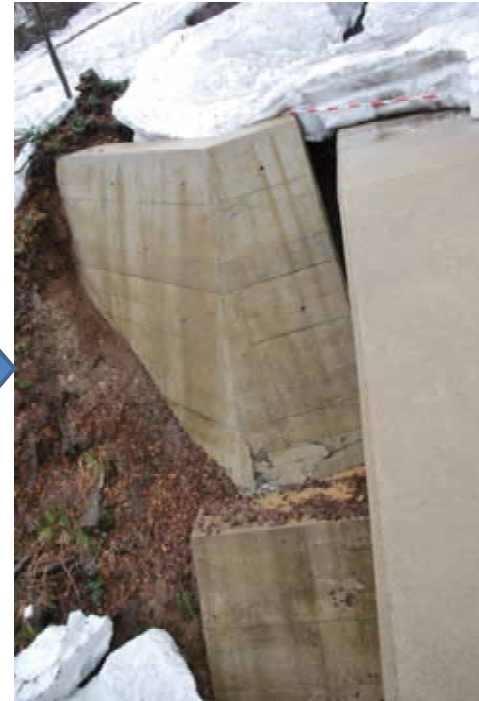
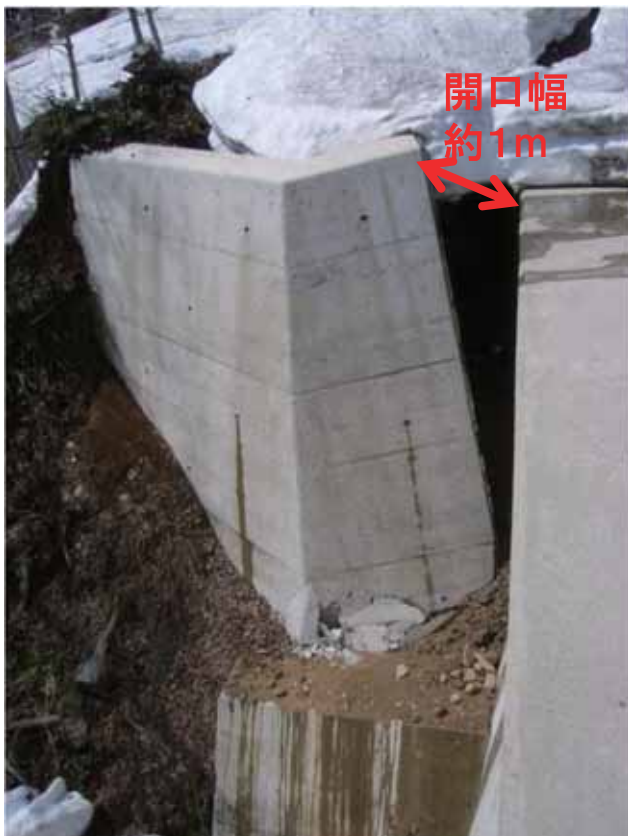
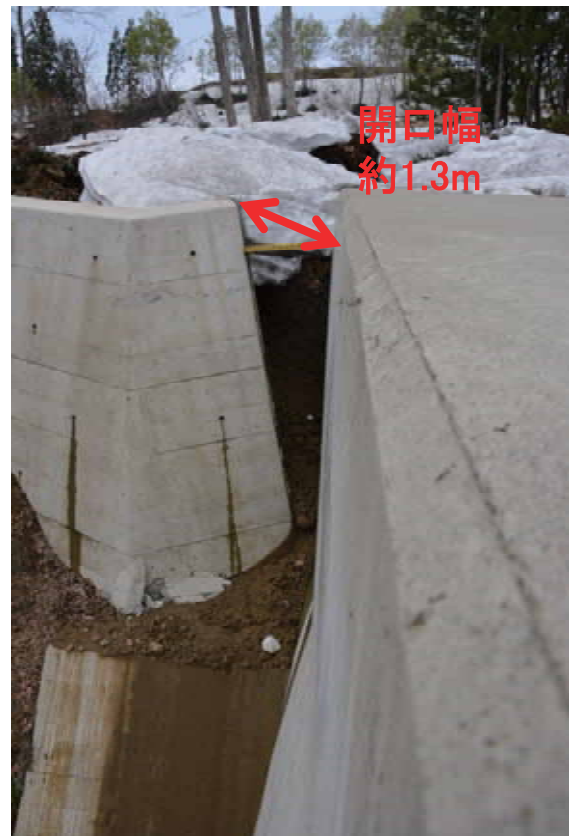
下祝沢砂防堰堤右岸下流間詰擁壁変状状況 (①撮影箇所)

- ・下祝沢砂防堰堤右岸側間詰擁壁に変状。10日朝の現地確認の結果、間詰擁壁の変状が拡大していることを確認(写真①参照)
- ・下祝沢砂防堰堤右岸の工事用道路法面が崩壊
- ・地すべりの移動に伴うと思われるクラック等を複数確認

H23.12本堰堤完成時

H25.5.8 7:30

H25.5.9 10:30

H25.5.10 7:00

- ・下祝沢砂防堰堤の変状の計測を行います。
- ・工事用道路等の監視を行います。
- ・移動土砂が守門川に流出する恐れがあります。

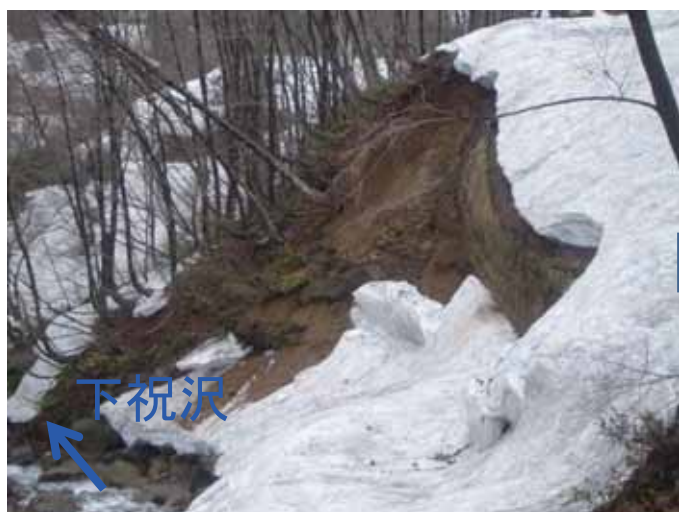
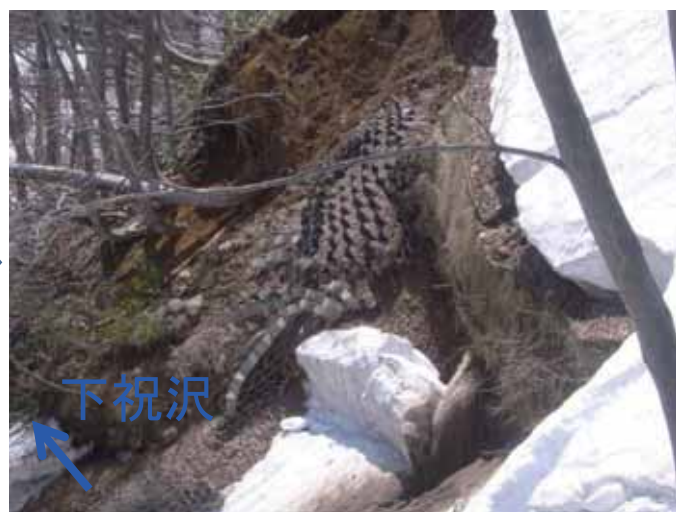
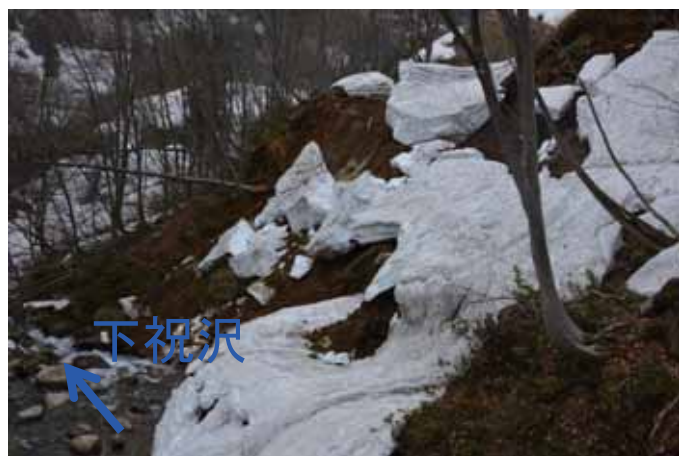
下祝沢砂防堰堤右岸下流工事用道路法面崩壊状況

H25.5.8 7:30

H25.5.9 10:30

H25.5.10 7:00
