平成16年「7.13新潟豪雨」

水害対策事業概要

新潟県土木部

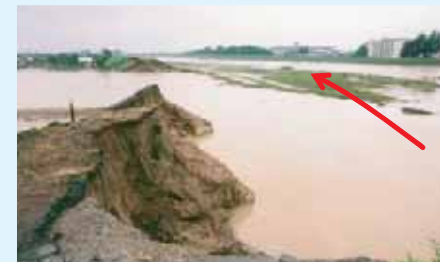
③ 破堤状況(諏訪地区)

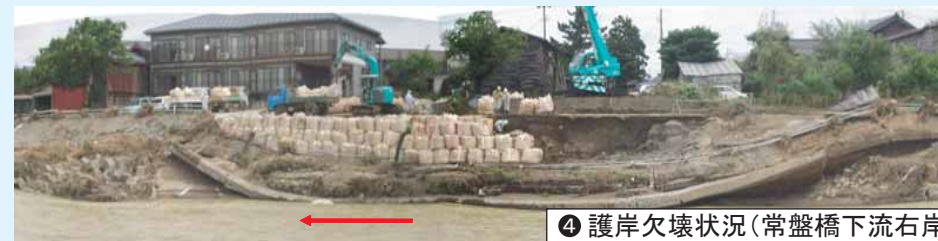
④ 護岸欠壊状況(常盤橋下流右岸)

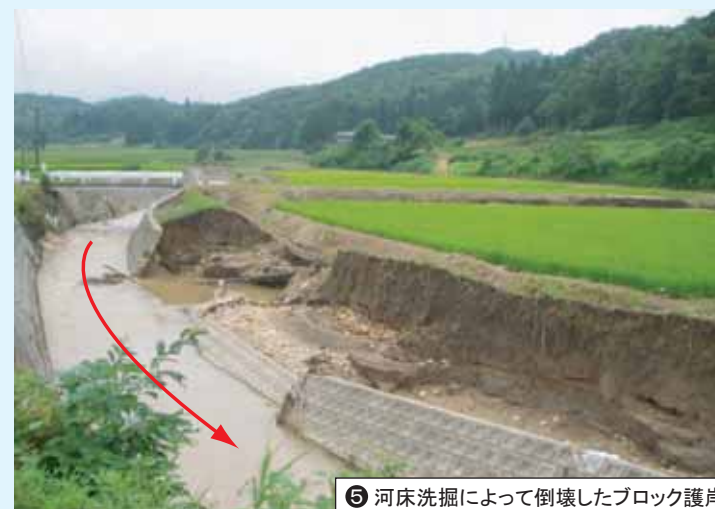
⑤ 河床洗掘によって倒壊したブロック護岸

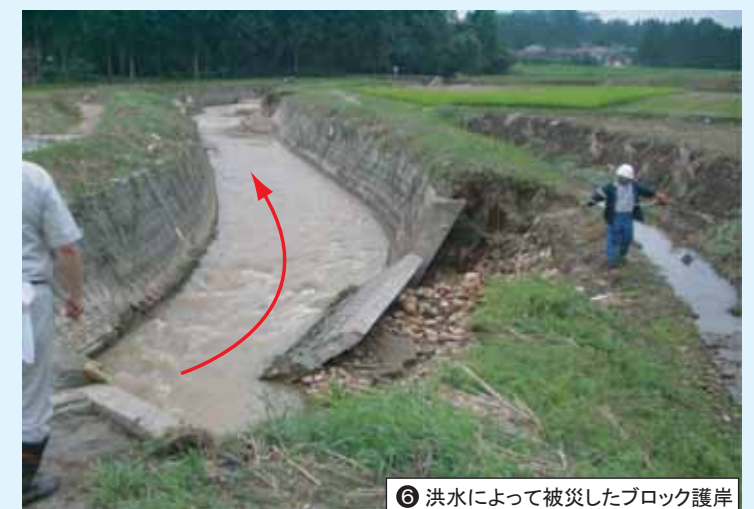
⑥ 洪水によって被災したブロック護岸

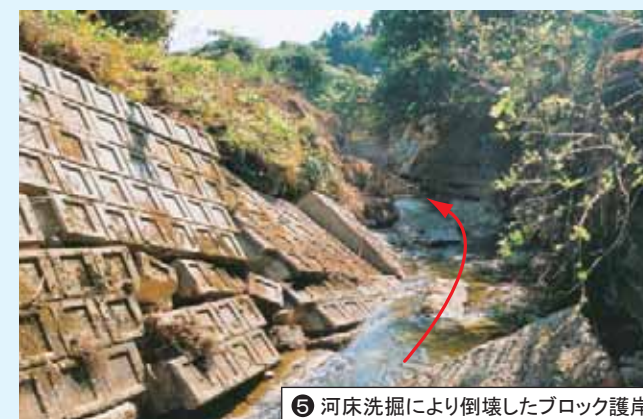
⑤ 河床洗掘により倒壊したブロック護岸

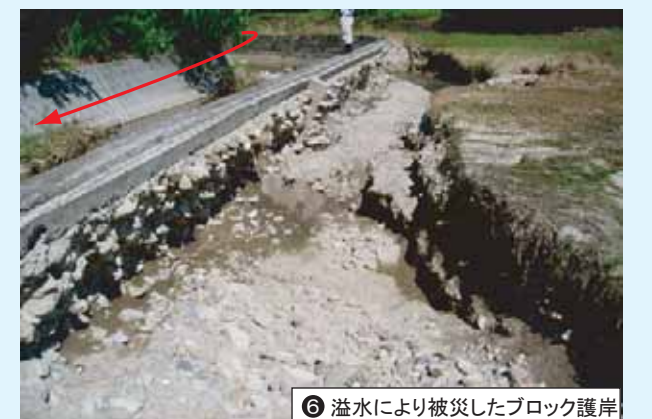
⑥ 溢水により被災したブロック護岸

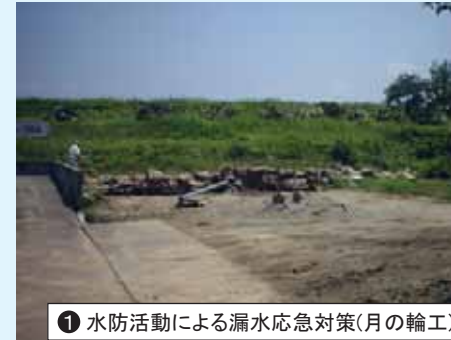
① 水防活動による漏水応急対策(月の輪工)

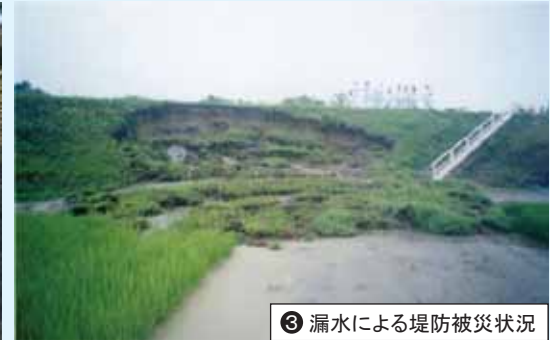
③ 漏水による堤防被災状況

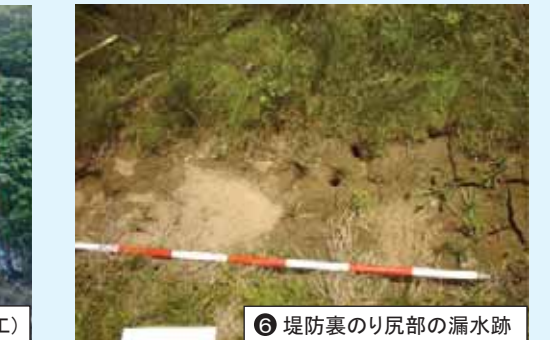
⑥ 堤防裏のり尻部の漏水跡

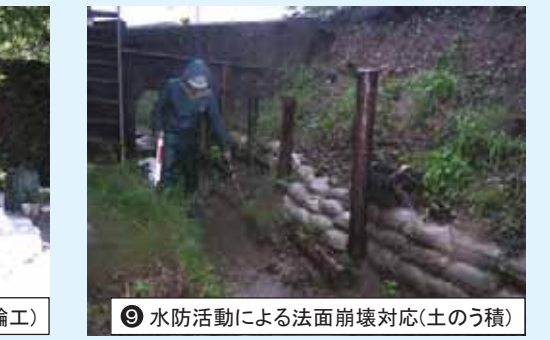
⑨ 水防活動による法面崩壊対応(土のう積)
