平成23年7月 新潟・福島豪雨 ～信濃川下流の状況～

国土交通省
北陸地方整備局
信濃川下流河川事務所

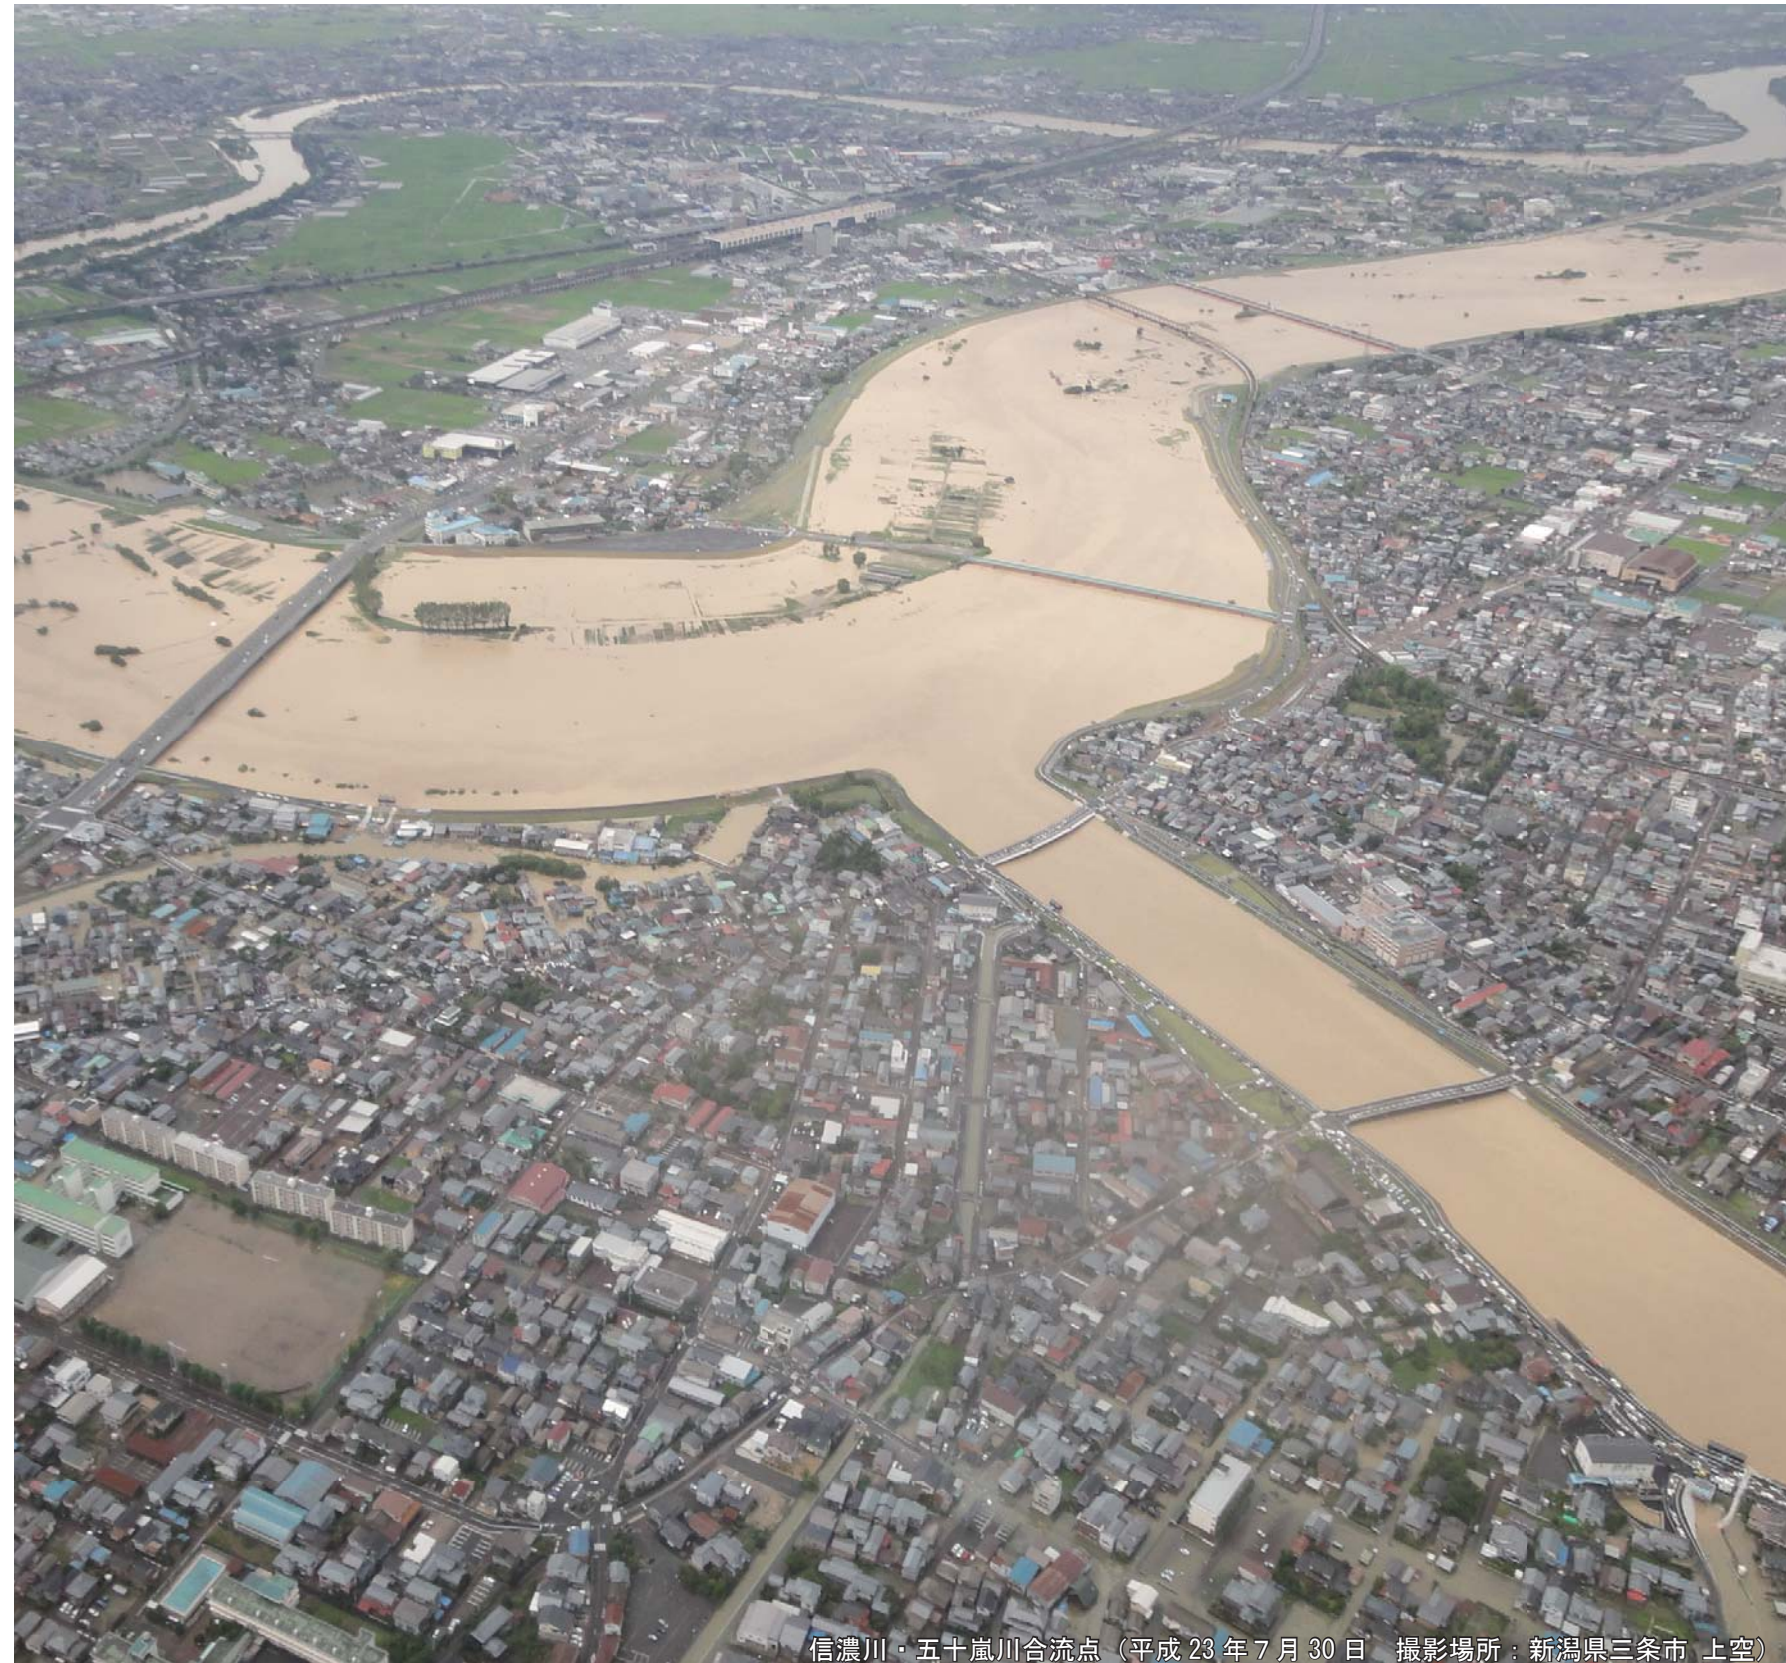
信濃川・五十嵐川合流点（平成23年7月30日 撮影場所：新潟県三条市 上空）

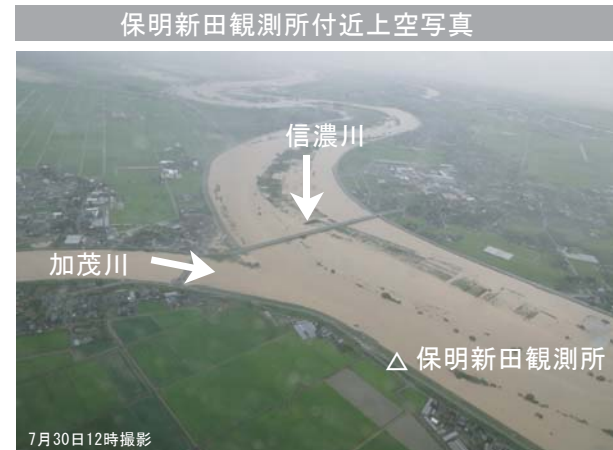
帝石橋における過去の洪水流量

平成23年7月新潟・福島豪雨では、帝石橋の実測流量が観測史上最大を記録。平成16年豪雨時の帝石橋ピーク流量(2,485m³/s)を約900m³/s上回る結果となりました。

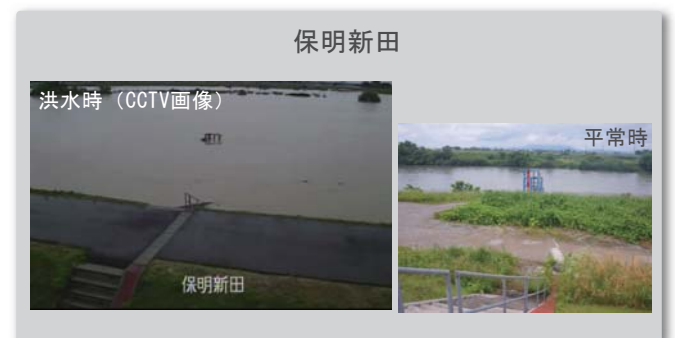
観測水位(保明新田)

保明新田の最高水位が計画高水位を超過したほか、はん濫危険水位を24時間にわたって超過するなど、危険な状況が長く続きました。

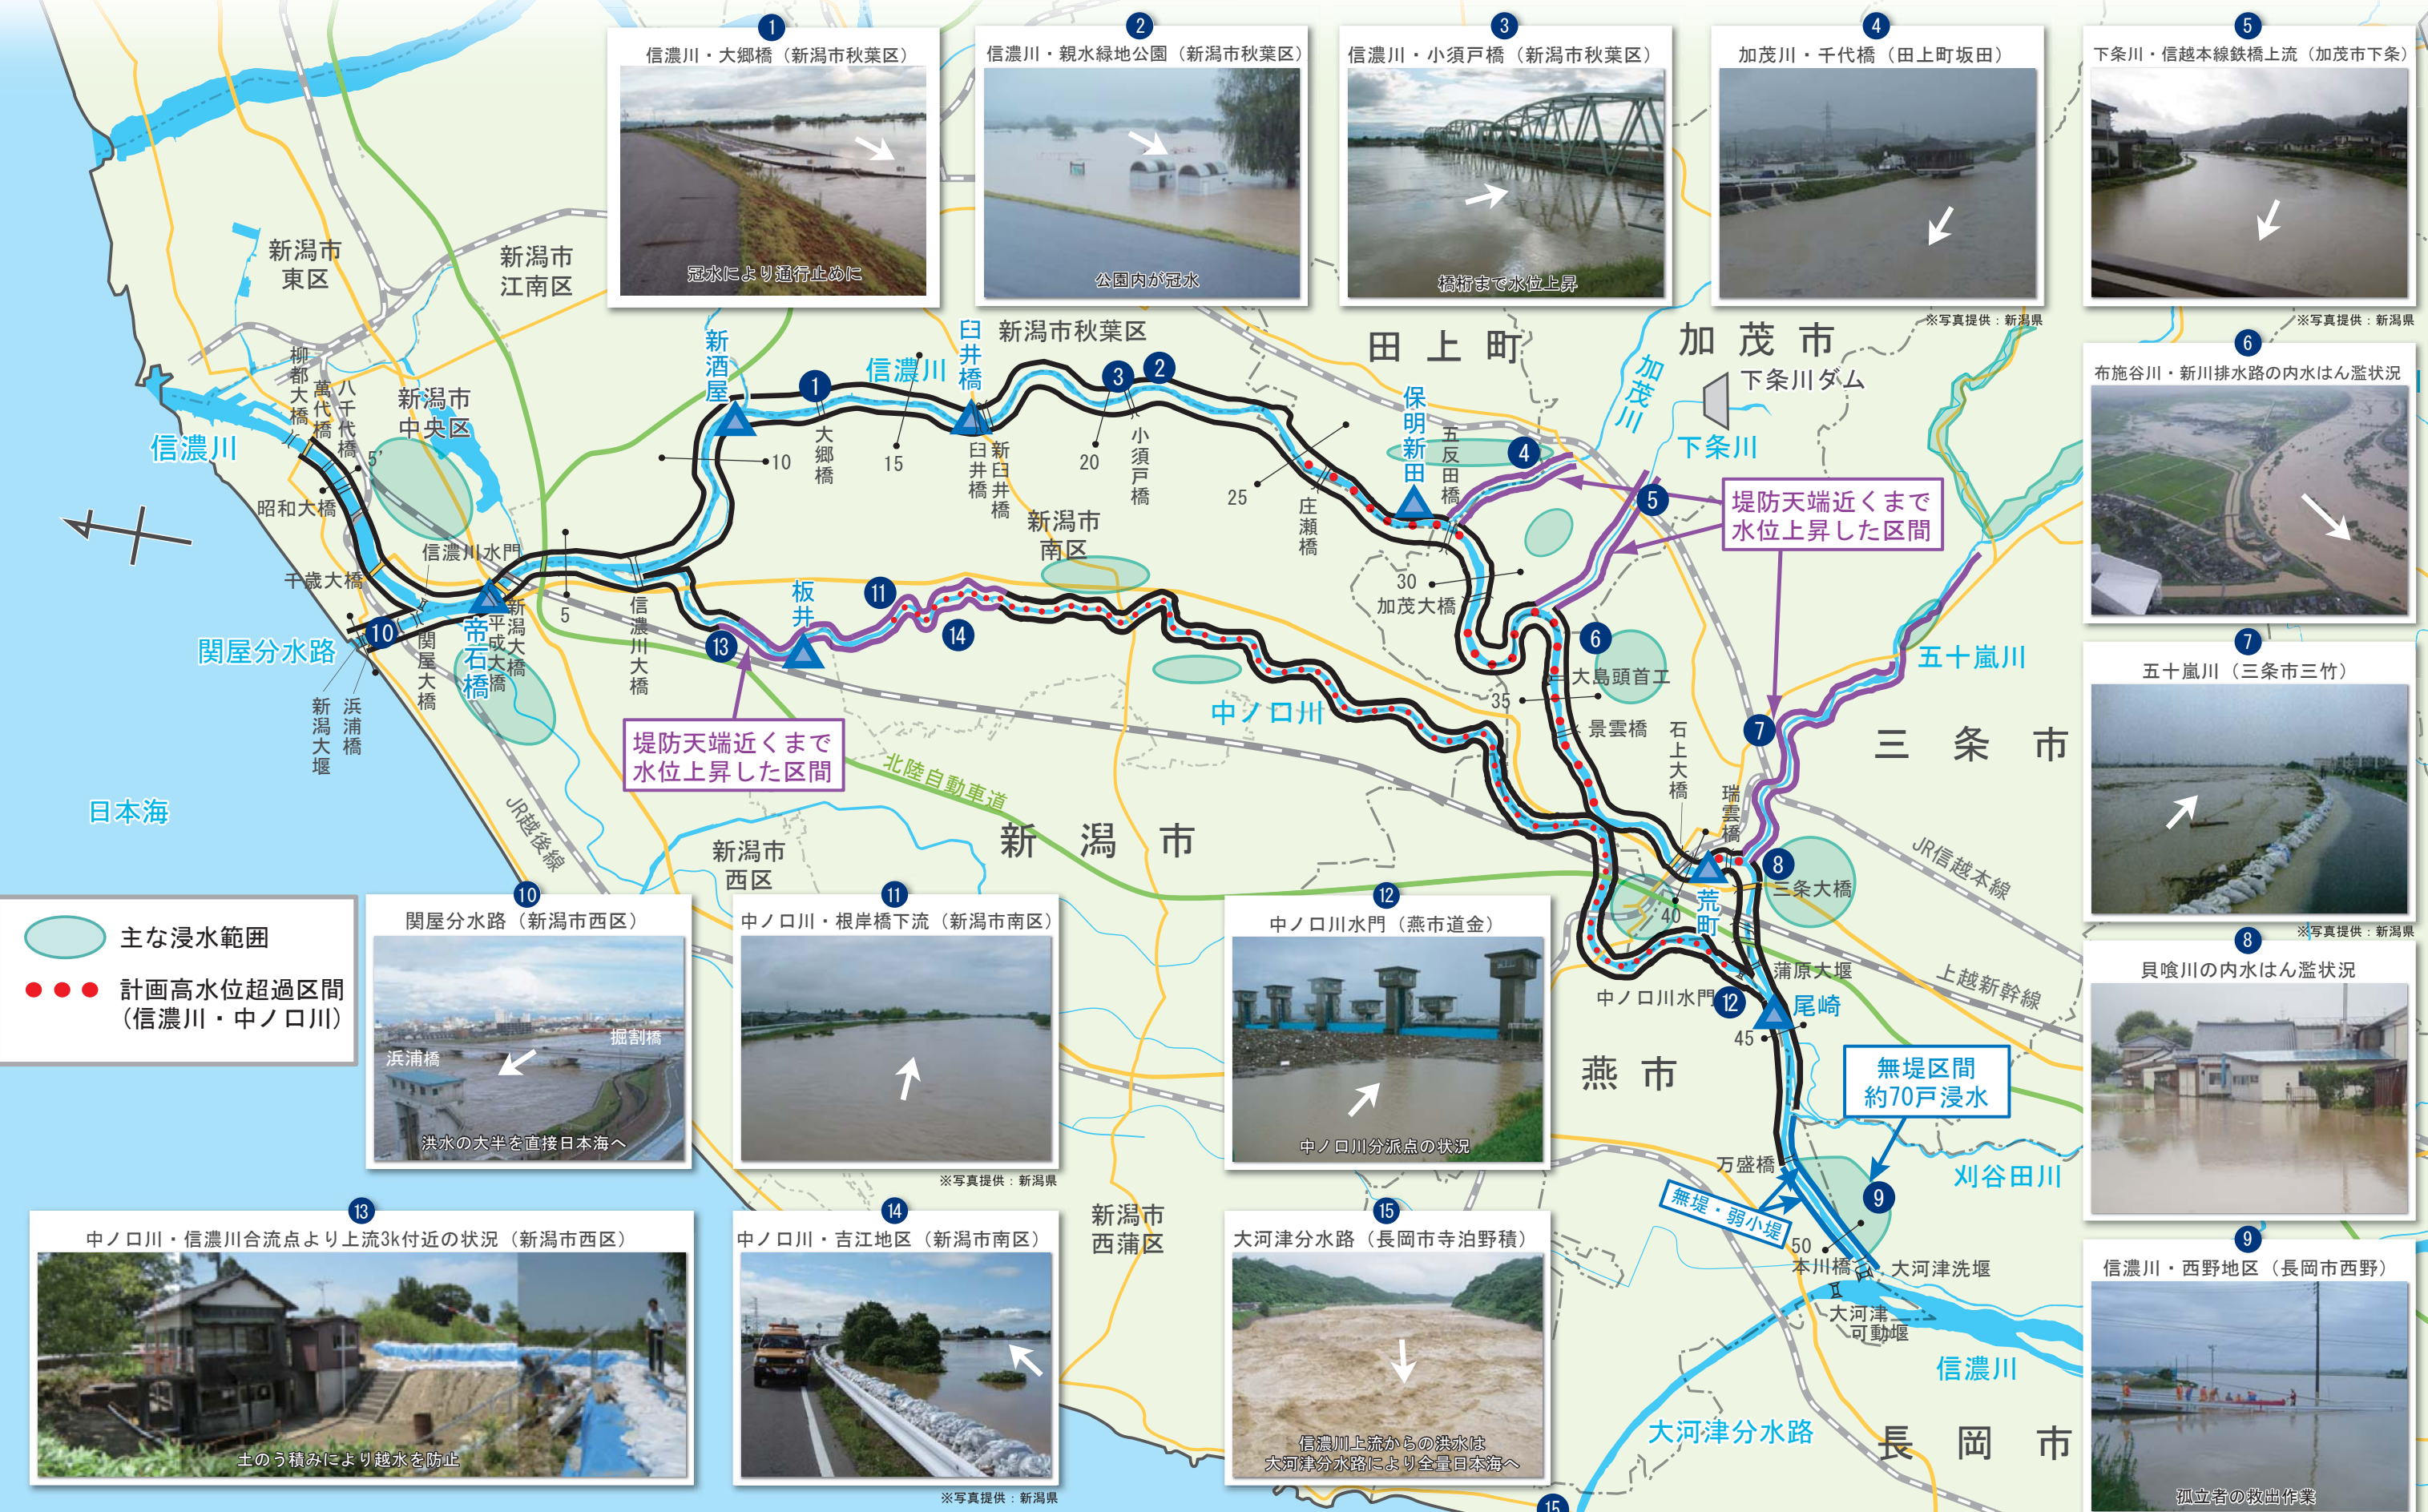
主要な観測所で観測開始以来最高水位を記録する中、流域の広範囲にわたって危険な状況が続き、信濃川下流域では30万人規模で避難勧告・避難指示がなされました。

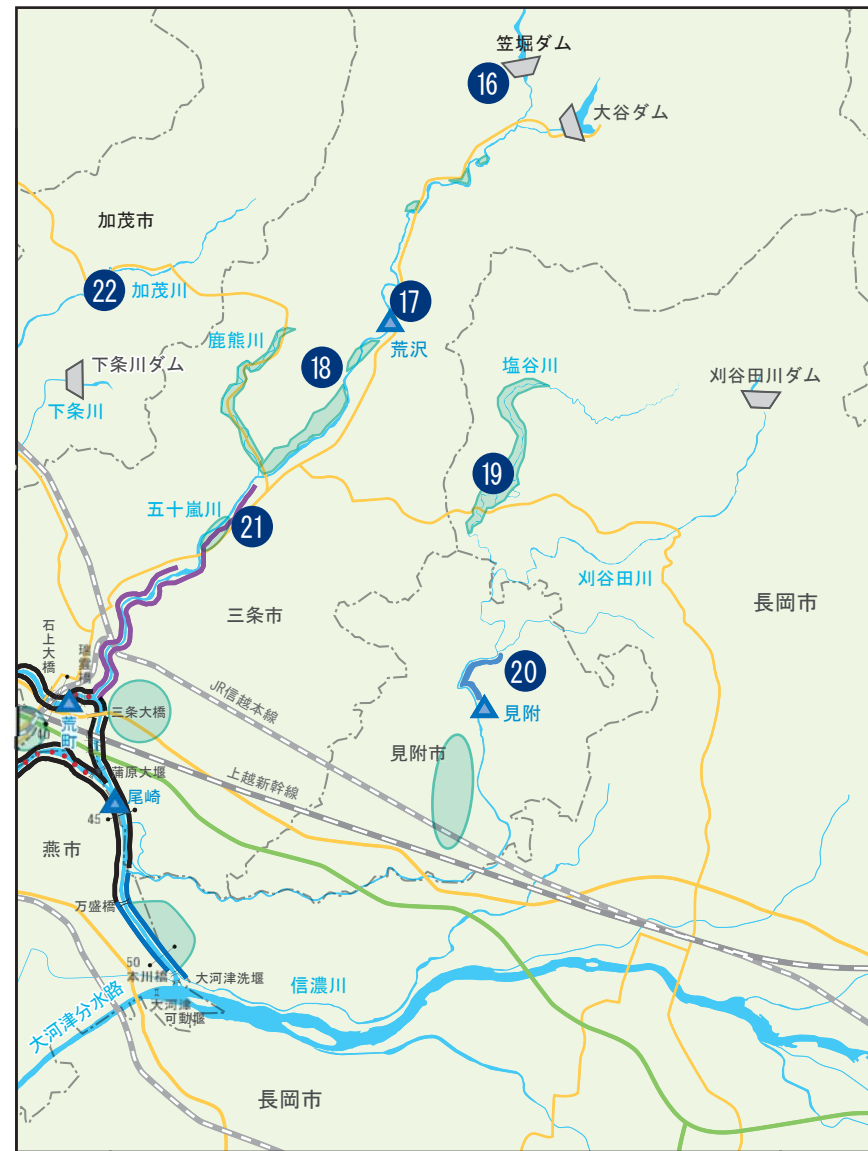
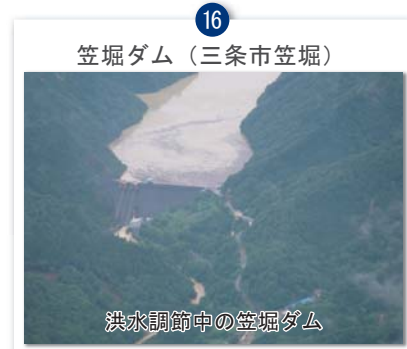
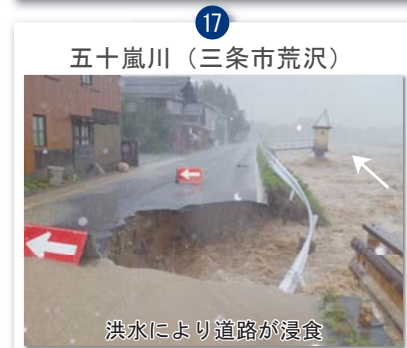
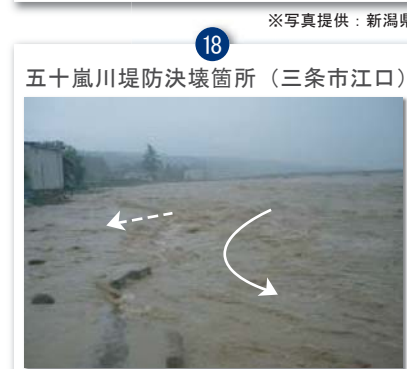
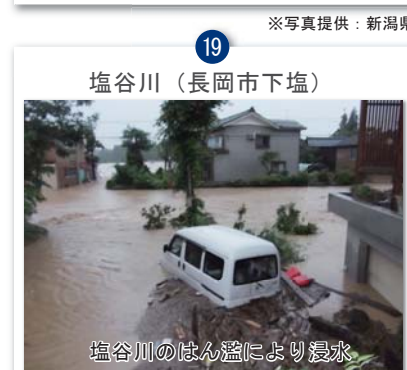
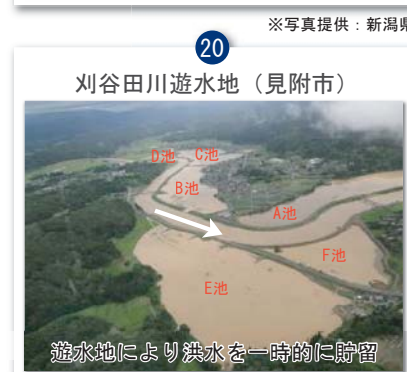
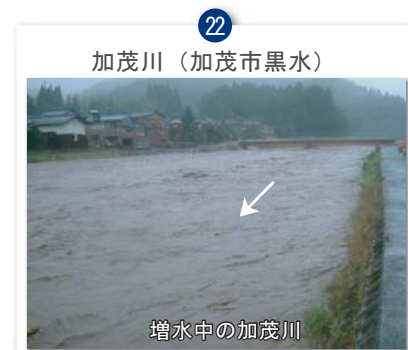
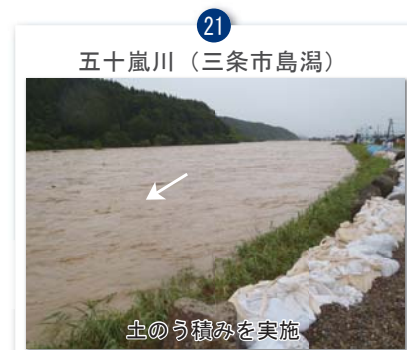
平成23年7月新潟・福島豪雨では、五十嵐川中流部の三条市江口地先で堤防が決壊したほか、五十嵐川支川の鹿熊川、刈谷田川支川の塩谷川などで、越水等の外水はん濫による大きな被害が発生しました。上流のダムや刈谷田川で整備された遊水地では洪水調節が行われました。

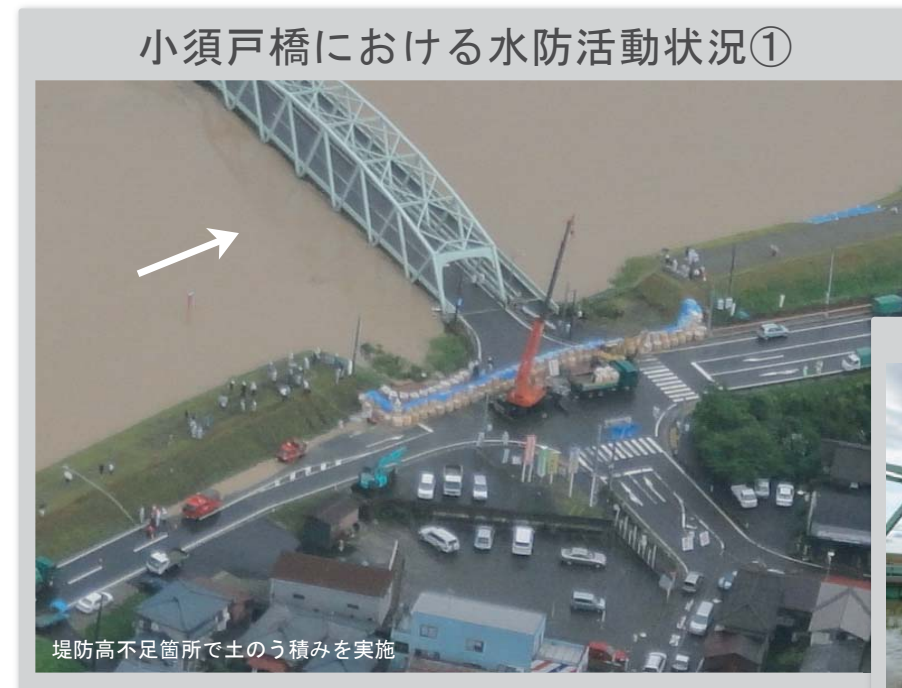
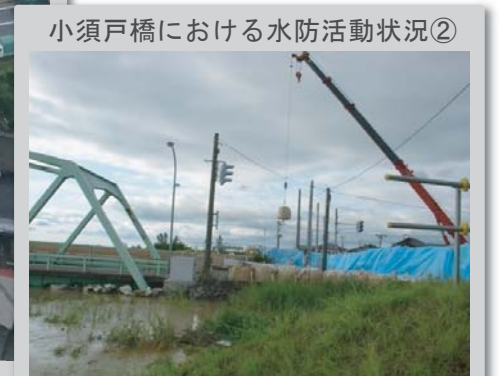
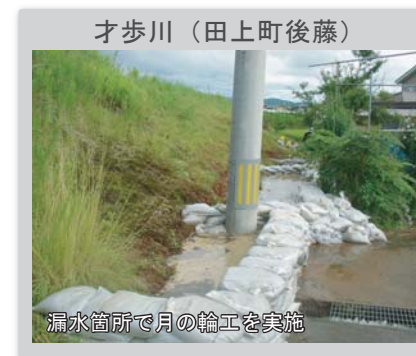
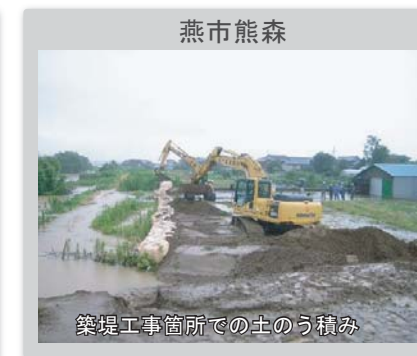
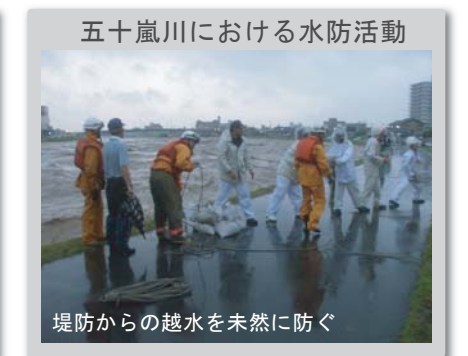
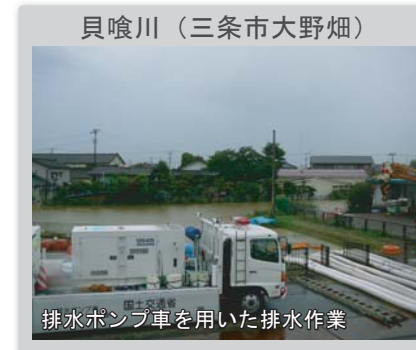
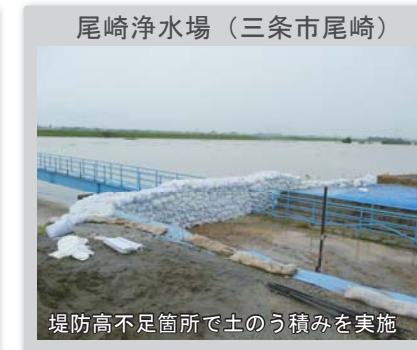
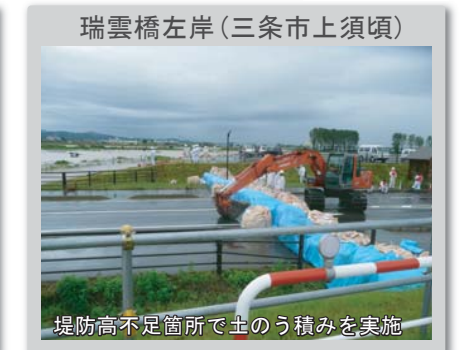
平成23年7月新潟・福島豪雨では、河川の増水により各所で川の水が溢れそうになったり、堤防斜面の崩れや漏水が発生したことから、洪水による被害を防止・軽減するため、地元水防団（消防団）や河川管理者等による土のう積みや月の輪工といった水防活動が行われました。

信濃川下流には、橋梁等により部分的に堤防が築けず、高さの不足する箇所が4箇所あります（臼井橋右岸部、小須戸橋右岸部、瑞雲橋左岸部、三条市尾崎浄水場前）。これらの箇所では、洪水時における水防活動に万全を期すため、水防管理者と河川管理者、道路管理者とで、予め役割等について取り決めた水防協定等を締結しています。

平成23年7月新潟・福島豪雨時には、この水防協定等に基づき、適切な水防活動が実施されました。

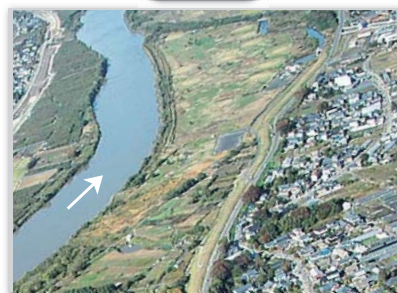
整備前

平成16年7月新潟・福島豪雨では、支川の五十嵐川、刈谷田川等で堤防が決壊し、甚大な被害が発生しました。この豪雨災害後、五十嵐川と刈谷田川で行われた改良復旧事業による信濃川の流量増に対応するため、これらの改修事業と合わせて信濃川下流の河川災害復旧等関連緊急事業(復緊事業)が平成16年に採択され、堤防の嵩上げ等の整備を実施しました。本事業により信濃川下流本川の堤防整備率は約3割から9割に達しました。

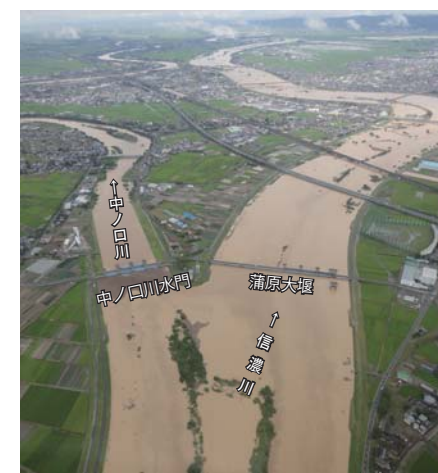
平成23年洪水時の状況

信濃川下流の復緊事業の完了に伴い、信濃川本川の安全度が高まったことから、平成22年4月より中ノ口川水門のゲート開度を見直し、中ノ口川への分派量を低減させました。平成23年7月新潟・福島豪雨では、中ノ口川がほぼ全川にわたって計画高水位を超える危険な状態となりましたが、堤防の決壊などの危機を回避することができました。

操作規則改定前: ゲート下端高5.3m

操作規則改定後: ゲート下端高4.6m

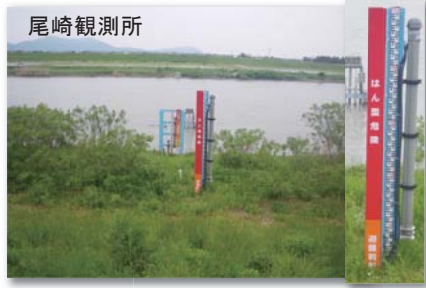
わかりやすい量水標の設置

沿川住民や水防団(消防団)の方々が河川の危険レベルを確認し、避難判断の目安とできるよう、避難判断水位等をカラー表示した量水標を、平成19年度より沿川各所に設置しています。

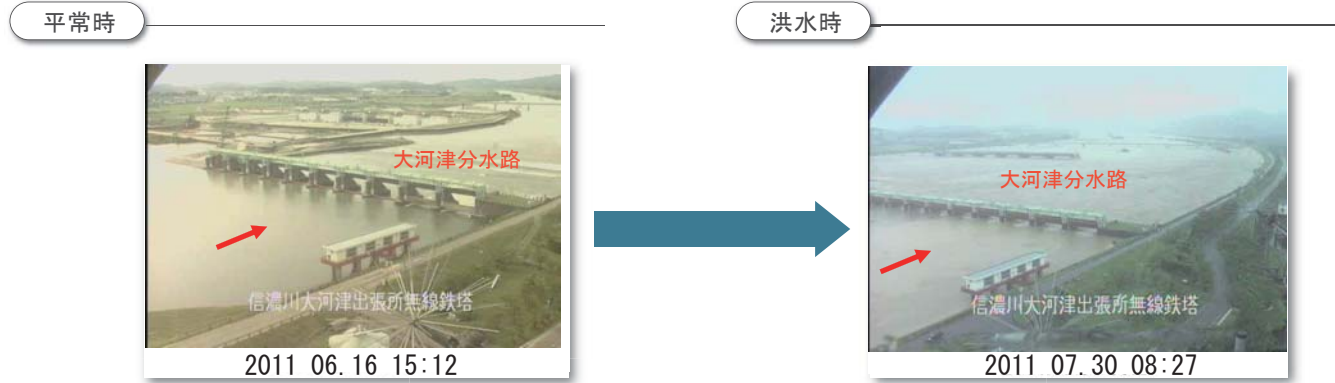
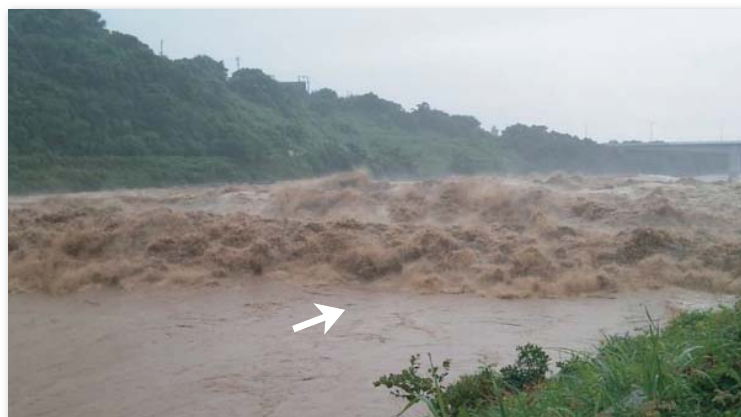
大河津分水路は、信濃川上流の洪水を日本海に流すことで越後平野での洪水被害を最小限に留め、1922（大正11）年に通水して以来、越後平野発展の礎となっています。平成23年7月新潟・福島豪雨においては、上流での洪水をすべて大河津分水路に流しました。これにより信濃川下流の被害を最小限に抑えることができました。

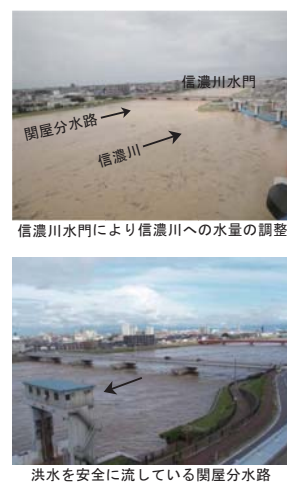
洪水を安全に流している関屋分水路

平成23年7月新潟・福島豪雨では、関屋分水路分派点上流の帝石橋観測所で観測開始以来最大流量を記録しましたが、関屋分水路により洪水の大半を日本海に流すことができたため、政令指定都市・新潟市の中心部を洪水被害から守ることができました。

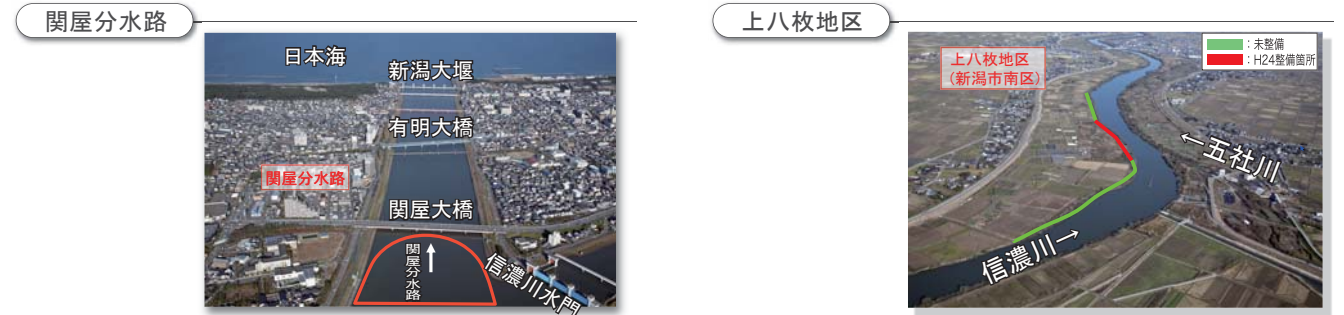
河道掘削

平成23年7月新潟・福島豪雨では、一部区間で計画高水位を超過するなど、水位が高く危険な状況にありました。このため、河道掘削を推進し、洪水時の水位低減効果を図ります。河道掘削により下流側の水位を下げることで、上流側や支川での水位低減にも効果があり、流域一体で治水安全度を向上させます。

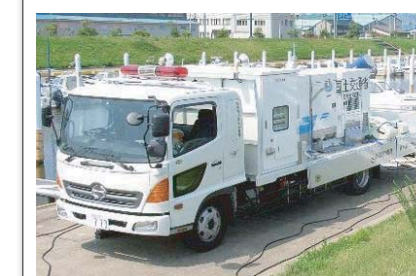
排水ポンプ車の改良

既存の排水ポンプ車（水カタービン式）について、少人員・少時間で現場設営が可能となる排水ポンプ車（水中モータ式）への更新を行い、より迅速かつ機動的に内水排除が可能な体制を整備します。

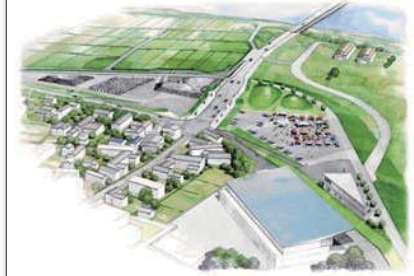
上須頃地区河川防災ステーション（イメージ図）

洪水被害を最小限に食い止めるため、迅速かつ円滑な復旧活動の拠点として、三条市上須頃地区に河川防災ステーションの整備を行います。

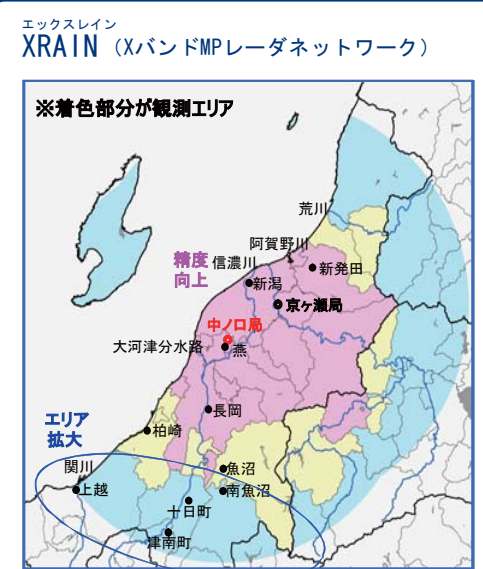
※着色部分が観測エリア
 ※1 定量観測範囲かつ複数基で観測されている範囲
 ※2 定量観測範囲外
 ※1 市町村単位で着色
 ※2 定量観測範囲から若干精度が劣るエリア（レーダから離れるほど精度が劣ります）

XバンドMPレーダは、既存のレーダに比べて高頻度（5倍）、高分解能（16倍）での観測が可能となります。また、これまで5～10分かかっていた配信に要する時間が1～2分に短縮され、よりリアルタイムでの情報提供が可能となります。
 新潟エリアでは、平成24年7月12日より中ノ口局による一般配信を開始し、京ヶ瀬局と合わせ、雨量観測体制を強化しています。
