篠田 昭 新潟市長 プレゼン資料

國定 勇人 三条市長 プレゼン資料

久住 時男 見附市長 プレゼン資料

田宮 強志 新潟県土木部長 プレゼン資料

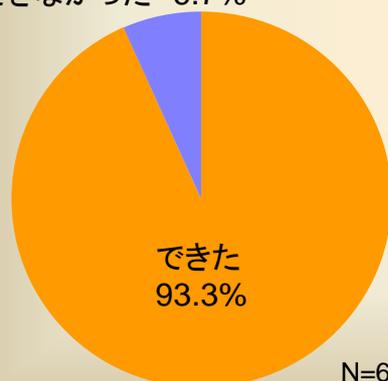
7.29水害(H23年調査)
(三条地区)

平成23年7. 29水害全世帯アンケート調査結果 避難情報の取得状況

Q. 市が発令した避難情報を得ることができたか？

できなかった 6.7%

N=6,384

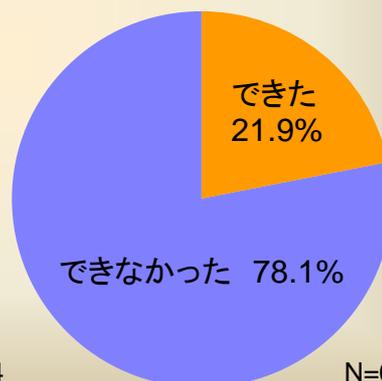
7.13水害(H16年調査)
(旧三条市域)

N=6,401

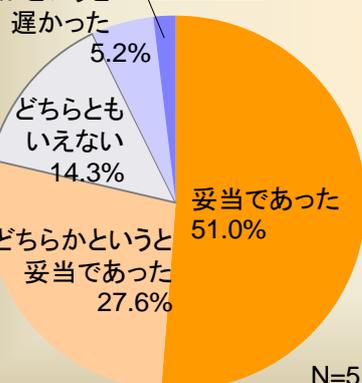
7.29水害(H23年調査)
(三条地区)

平成23年7. 29水害全世帯アンケート調査結果 避難情報の発令タイミングの評価

Q. 避難情報の発令タイミングは妥当だったか？

どちらかという
遅かった 1.9%

N=5,243

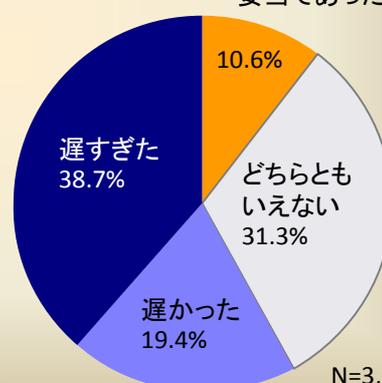
7.13水害(H16年調査)
(旧三条市域)

妥当であった

N=3,816

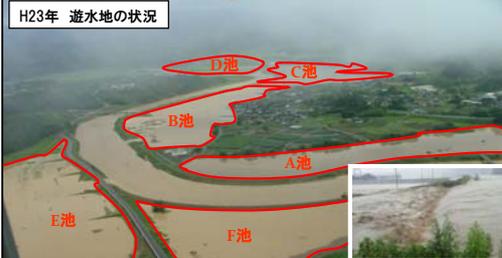
H23年 遊水地の状況

- 市内の時間最大雨量は、H16年と比較して1.5倍であったが、市内の住宅被害は激減。
- 国や県の検証において、下流域の被害軽減に大きく寄与したと評価されている。

・遊水地貯水量：約235万^{m³}
 刈谷田川ダムの洪水調節容量＝約393万^{m³}の約60%に相当
 ・洪水調節機能：200^{m³}/s ⇒ **H23.7.30実績 180^{m³}/s**
 ・面積：約91ha ・池数：6池 ・地権者：355名
 ・住民説明：H16年度～H21年度 ・工期：H18年度～H22年度(事業費34億円)
 ・完成：H23年2月 ・地元報告：H23年7月13日

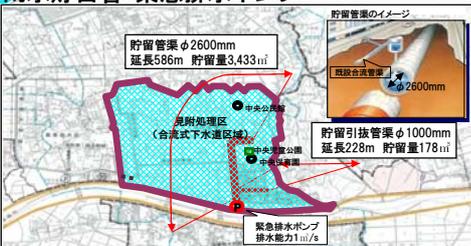
貯留管のイメージ

雨水貯留管・緊急排水ポンプ

貯留管φ2600mm 延長586m 貯留量3,433^{m³}

貯留引抜管φ1000mm 延長228m 貯留量178^{m³}

緊急排水ポンプ 排水能力1^{m³}/s

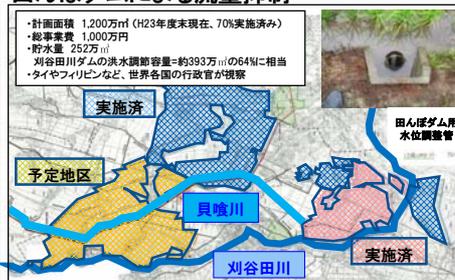
田んぼダムによる流量抑制

- 計画面積 1,200万^{m²} (H23年度未現在、70%実施済み)
- 総事業費 1,000万円
- 貯水量 252万^{m³}
- 刈谷田川ダムの洪水調節容量＝約393万^{m³}の約64%に相当
- タイやフィリピンなど、世界各國の行政官が視察

実施率38%⇒100%を目指して新型管の導入実験開始。
