# 竹林駆除方法の試験施工

R2 三条出張所堤防外維持管理工事

小柳建設株式会社

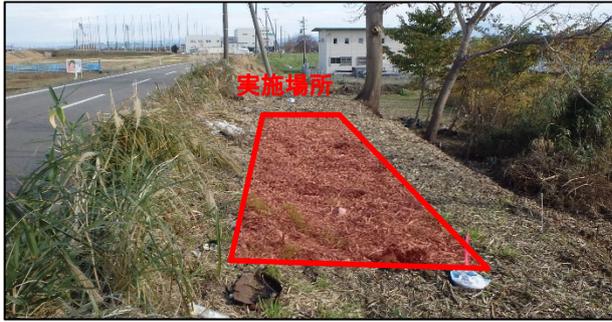
写真-1 試験施工実施場所 (伐採後に撮影)

今回の試験施工の実施場所は、三条市今井地内（右岸 No43. 6k+50m 旧堤川裏法面 幅 2.5m 延長 15.0m）である。この場所には、高さ 2~4m、直径 1 cm程の竹が密集している。地形は平坦で（写真-1）、事前に実施した試掘の結果から、竹の地下茎生育深さは GL-20~40 cm であることが判明していた（写真-2）。

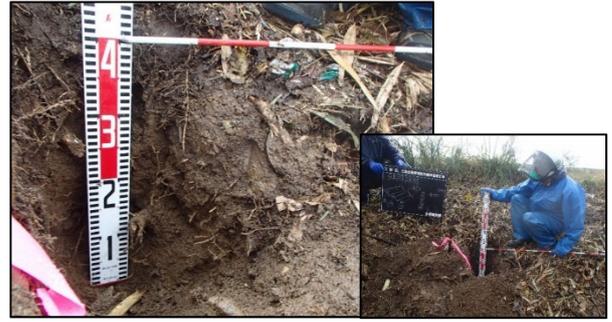
写真-2 試掘状況 (地下茎深さ 20~40 cm)

※上の写真は竹伐採後に撮影 (2020年11月に撮影)

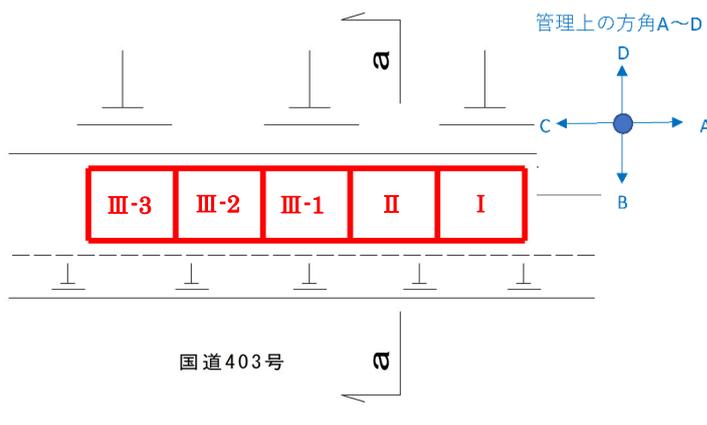
図-1 モデルの配置平面図

今回の試験施工は、『竹の生育（地中横方向および地上部への竹の伸長）を強制的に抑制し続けた場合、やがて地下茎は死滅するのか』を確認するために実施したもので、計5つのモデルで検証を行った（表-2、図-1、写真-3）。今回は、この理論の正否を検証する目的でモデルⅠ（対策無し）とモデルⅡ（Coで確実に抑制）を実施した。また、現場に適した最適な伸長抑制方法を検証する目的でモデルⅢ-1~Ⅲ-3も並行して実施した。試験施工ヤードは2020年12月に製作し、その後定期的に観察を行った。

※ 地中横方向の伸長抑制として、地中に波板を設置した。この波板は、対象範囲全周を囲むように設置し、設置深さは地下茎の現存深さの2倍（約80cm深）とした。

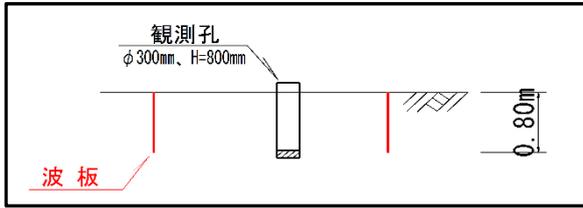
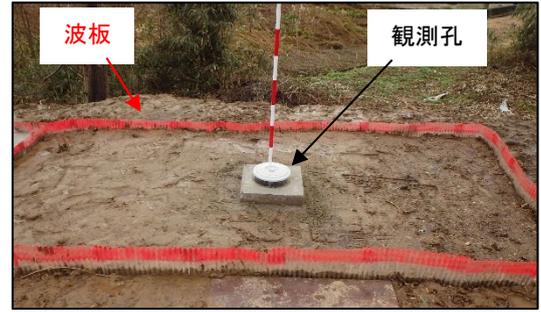
写真-4 モデルⅠ（実際の設置状況）

当モデルは対策無しモデルで、他モデルとの比較用（但し、地中の波板は他モデルと同条件にする目的で設置する）。地中の地下茎生育状況を定期的を目視観察する目的で、地中にアクリル製の筒状観測孔を設置。

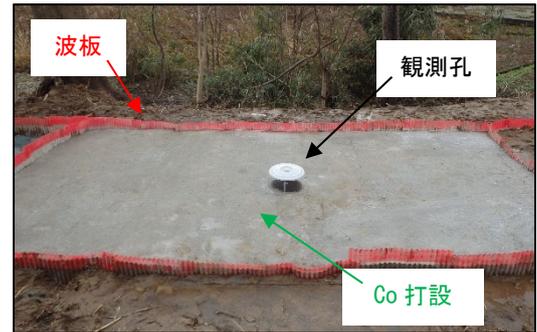
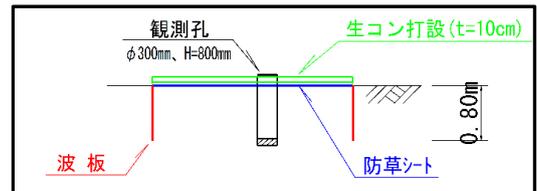
写真-5 モデルⅡ（実際の設置状況）

当モデルは『竹の生育（地中横方向および地上部への竹の伸長）を強制的に抑制し続けた場合やがて地下茎は死滅する』という理論の正否を検証する為のものである。地上部の確実な抑制対策として、地表に防草シートを張り、さらにその防草シートがその後の竹の伸長で浮き上がらないように上部にコンクリートを打設、そのコンクリートの重さで防草シートを確実に押さえつけるものである。また、地中の地下茎生育状況を定期的を目視観察する目的で、地中にアクリル製の筒状観測孔を設置した。

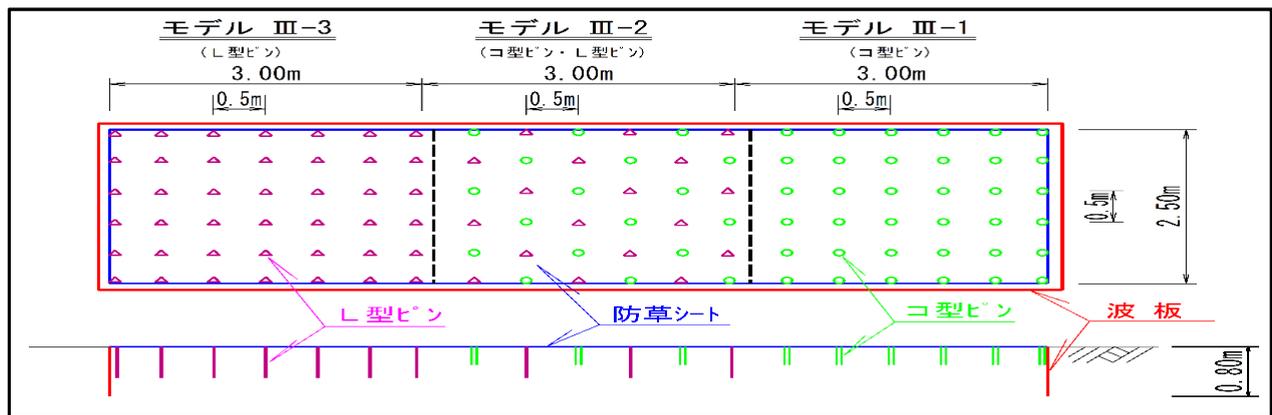
写真-6 モデルⅢ（実際の設置状況）

当モデルは、現場に適した最適な伸長抑制方法を比較検証するためのもので、今回の理論が立証された場合を前提に並行して実施した。モデルⅡの抑制方法は非現実的であるから、現場に適した現実的な抑制方法を比較検証する必要があった。そこで、地上部の抑制対策として、地表に防草シートを張りその防草シートがその後の竹の伸長で浮き上がらないように、上部に『アンカーピン』を打設する3通りの方法を検証した。

L型ピン

波板

コ型ピン

防草シート

現段階での考察としては、『竹の生育 (地中横方向および地上部への竹の伸長) を強制的に抑制し続けた場合やがて地下茎は死滅する』という理論の正否は、未だ未知である (今後も観察を継続する)。生育 (伸長) 抑制方法では、地中横方向の生育抑制については、一般的に用いられる波板設置が施工性の面からも適していると思われる。地上部への生育抑制については、一般的に用いられる防草シートが施工性の面からも適していると思われるが、シートの最適な固定方法 (浮上り防止方法) については今回の試験施工からは結論付け出来なかった (今後も観察を継続する。ただ、今回実際に地山にアンカーピンを打設した際の感触からすると、コ型ピンは引き抜き抵抗にやや心配がある。一方、L型ピンは引き抜き抵抗は充分であると推測される。その為、現時点ではL型ピンが適していると推測される)。

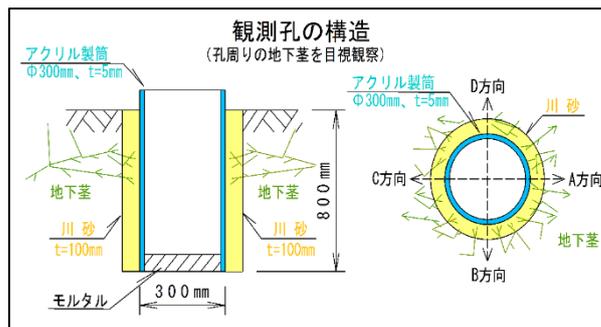
図-2 観測孔の構造

地中の地下茎生育状況を定期的に見視観察する目的で、地中に深さ 80 cm の観測孔を設けた (図-2)。また、観測孔周囲には、100 mm 厚で川砂を充填した。観測孔のパイプには、 $\phi 300$  mm、厚さ 5 mm のアクリル製筒状パイプを使用した。観測孔のパイプ内側面には A~D の 4 方向にそれぞれ深度明示シールを設置した。

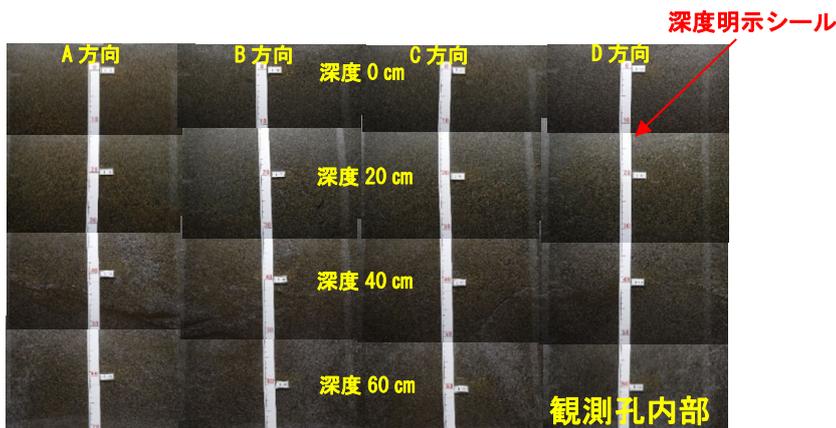
写真-8 観測孔内部展開写真 (観測孔内部を定期観察)

※筒状パイプ裏込川砂への地下茎生育は確認されず。

今回の試験施工は、観察期間が短かったこともあり十分な観察資料を得ることが出来なかった。その為、現段階において結論を出すことは難しいので、今後も引き続き観察を実施することとする。そして、長期的に観測を実施し、十分な観察資料が得られた段階で、改めて考察する。
