メンテナンスに留意した安全対策について

R2 信濃川下流管内 CCTV 設備更新外工事

双峰通信工業 株式会社

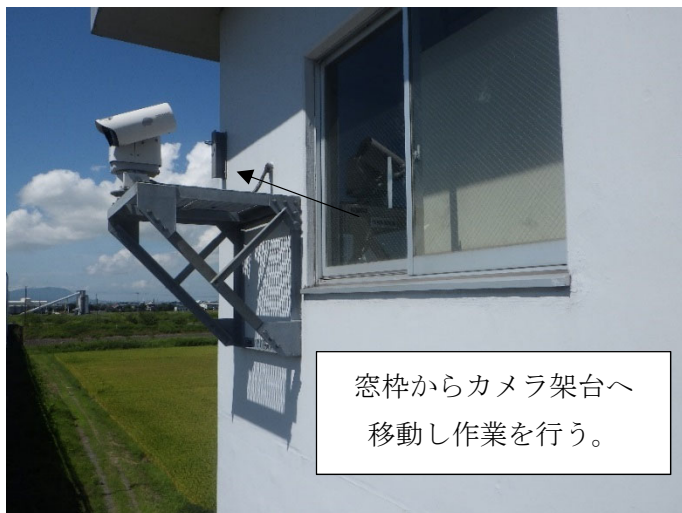
蒲原大堰魚道 CCTV（対策前）

蒲原大堰魚道 CCTV におけるメンテナンス時は窓枠からブラケットに足を掛けカメラ架台に乗り作業を行う為、墜落する危険性が有る。

また屋内側からカメラ架台に移動する時は安全带等を掛けてから移動出来れば墜落する危険性は低くなるが屋内側に安全带や胴綱・補助綱などを掛ける場所や金具など無いため架台への移動は無胴綱の状況となる。

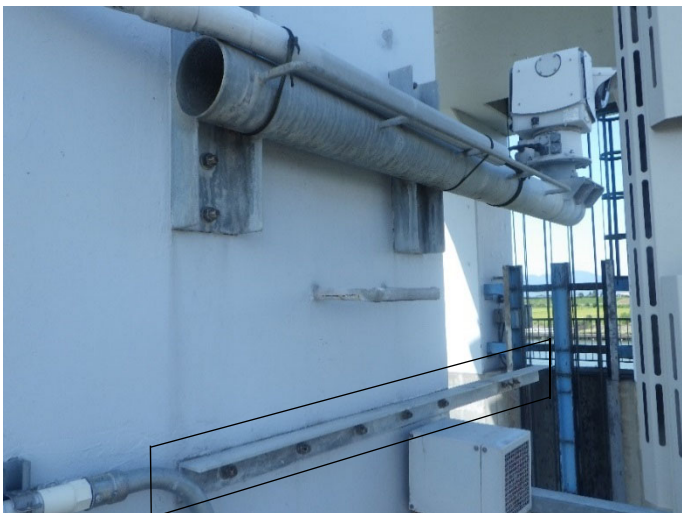
蒲原大堰閘室 CCTV（対策前）

機器メンテナンスは枠内のLアングルを踏み台とし横に移動を行い実施します。また横移動の際は安定性に欠けバランスを崩す恐れがあります。

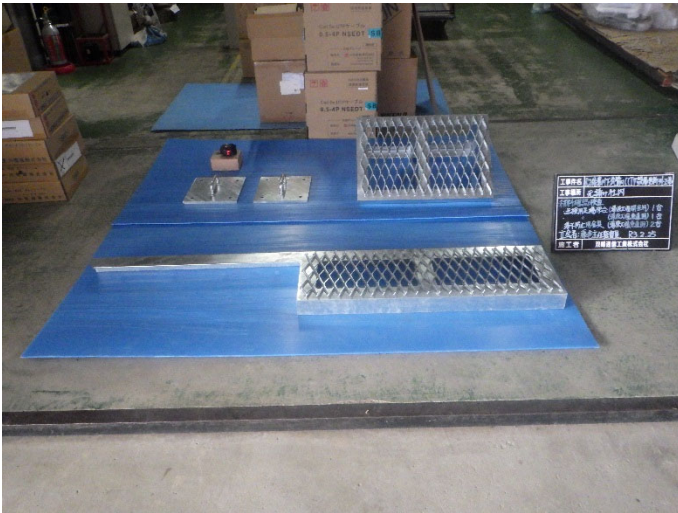
制作架台 1式

- ・点検用足場架台
- ・落下防止金具

メンテナンス性・安全性を考慮し架台を製作し現地に設置した。
