# 『小須戸橋橋脚（P2）工事における コンクリート構造物の長寿命化への 取組みについて』

小須戸橋橋脚（P2）工事

株式会社 新潟藤田組

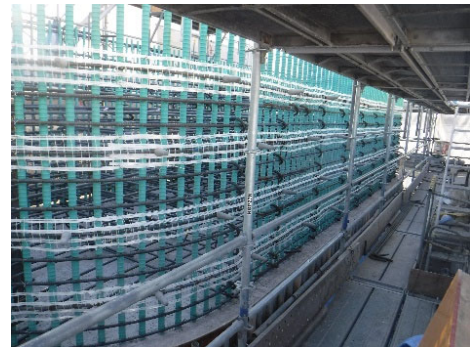
写真-1 ハイパーネット使用状況

上記から外部拘束の低減に対して効果的であると考えられる② 膨張材の添加（水和熱抑制型膨張材）と、有害なひび割れを抑制できる⑤ハイパーネットを選択し、再度3次元温度応力解析を実施しました。

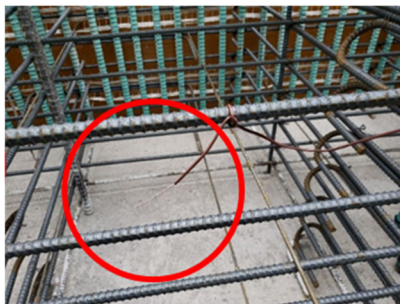
写真-2 温度センサー設置状況

温度ひび割れ対策として、コンクリートの内部と外部に温度センサーを設置し、養生期間中のコンクリート温度の内部と外部の温度差を測定し、解析時との差異を確認しました。。

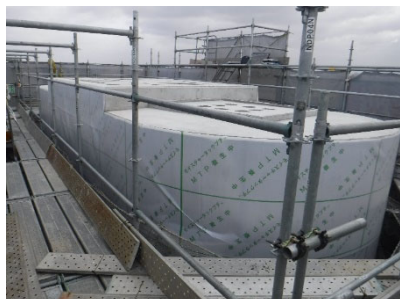
写真-4 脱枠後保温・保湿状況

硬化初期の場合は環境による影響を受けやすく、適切な温度と湿度の下で養生されないと、乾燥収縮やマスコンクリートの場合には内部拘束によるひび割れの発生が懸念されます。そこで脱枠後に保温効果に優れ、表面からの水分蒸発を抑制し効果的な保水養生を可能とする、モイスチャータックプチを使用し、脱枠後も保温湿養生を実施しました。また、寒中コンクリートの養生期間は下表が標準ですが、マスコンクリートの脱枠時期としては、躯体内部と外気温の温度差が15℃から20℃となってから行いました。（冬季施工の場合1か月以上存置する場合もある）

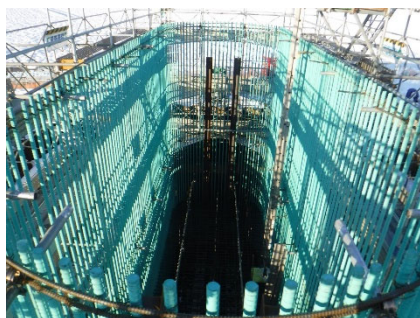
写真-5 鉄筋錆化防止対策  
エポキシ鉄筋使用

施工期間中に堅壁の主筋が風雨にさらされることにより、表面が薄赤く酸化することを防止するために、主筋にエポキシ樹脂を塗装したエポキシ鉄筋を使用しました。また配力筋の鉄筋も、現場に仮置きせず施工の度毎に加工場から出荷することで、鉄筋は常にフレッシュな状態でコンクリート打設をおこないました。

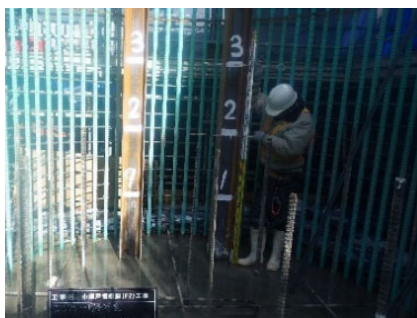
写真-6 打設層マーキング状況

1回の打設高さは1.8m、1層あたり60cm、3層で打設を行いました。正確に60cm毎に打設できるよう鉄筋等にマーキングを行い、目印に合わせてコンクリートを圧送しました。また、パイプレーターには70cmの位置にテープでマーキングし、締固めの際テープの位置までパイプレーターを挿入することで、上下層を確実に一体化させました。

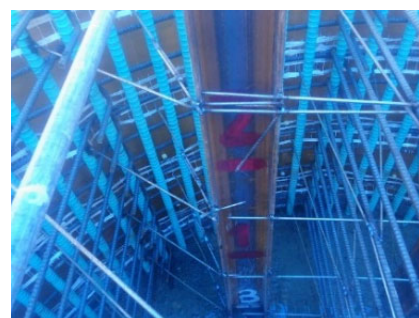
写真-7 セパレーター溶接用の  
H 型鋼設置状況

橋脚堅壁の曲線部は、隅角型枠を強固に固定することが難しく、打設時のコンクリートの側圧により、型枠の継ぎ目から水分が流出することで、モルタル分が流れて砂すじが発生し、美観を損ねるケースがみられます。そこでフーチング打設時にH型鋼（H-200×200）を設置し、堅壁の曲線部の型枠組立の際、セパレーターをH型鋼に直接溶接し、型枠の固定を強固にしました。また、1回の打設高を1.8m（型枠のセキ板を縦使いにした最小値）とし、打設高をおさえ側圧を最小限に留めることで、型枠がはらむことはなく、砂すじが発生することはありませんでした。

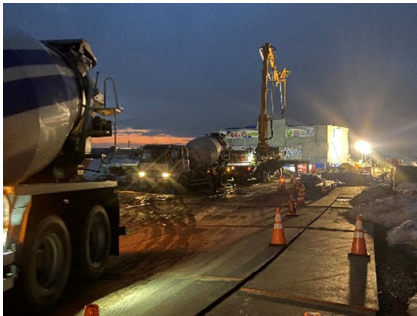
写真-8 夜間打設状況（全景）

コンクリート打設時は、雨天での打設をさけるため夕方から打設を開始したこともありましたが、冬期間の施工は雨・雪が続くことが多く、特に今年のような大雪では工程の問題もあり、打設の判断は悩むこともありましたが、どうしても打設しなければならない場合にはシート等で養生をして雨の影響を極力なくすることが重要です。

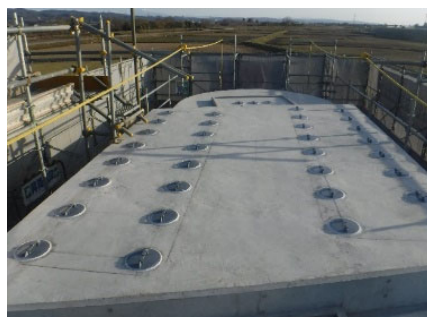
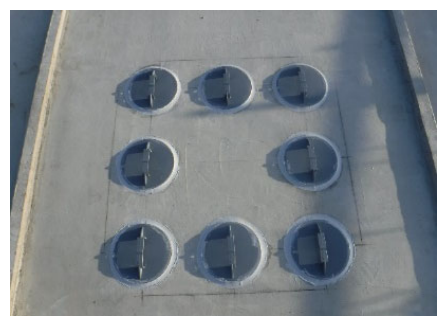
写真-13・14 支承・ダンパー箱抜き実施状況

工事完了後、支承・ダンパーの箱抜き孔内に雨水がたまり、冬季に凍結と融解を繰り返す、膨張して周辺のコンクリートに悪影響を及ぼすことが懸念されました。通常であれば、発砲スチロールや砂で一旦埋めて表面にモルタルを覆う等の対策をとりますが、当該工事のアンカー深は1.4mと深く、上部工事の際に撤去が難しくなってしまうため、代替案として汚水枠の蓋をコーキングで固定しました。（内部は残水ポンプで排水した後、空洞の状態）

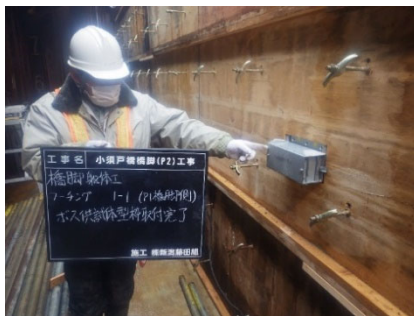
写真-15 微破壊試験  
ボス型枠設置状況（フォーミング）

当該工事は、微破壊・非破壊試験によるコンクリート強度測定、非破壊試験によるコンクリート構造物中の配筋状態およびかぶり測定の施行工事ではありませんでしたが、品質管理の強化を目的に各試験の実施をおこないました。試験結果はすべて良好でありました。
