(様式—1) 信濃川下流工事施工研究発表会

1	表題(課題)名	特定外来植物オオキンケイギクの再繁茂抑制										
2	工事(業務)名	R5三条出張所堤防外維持管理工事										
3	受注者名	小柳建設 株式会社										
4	工 期	令和 5年 4月 1日 ~ 令和 6年 3月 31日										
5	担当技術者(立場)名	監理技術者	(はせがわ あきら) 長谷川 輝									
6	担当主任監督(調査)員	三条出張所長										
7	課題区分名	④コスト縮減 (—————)										
8	工事(業務)概要	三条出張所管内の堤防維持管理工事										
9	【施工における 課題・問題点 等】											
	<p>三条出張所管内には特定外来植物であるオオキンケイギクの生息箇所が点在している。オオキンケイギクとは北アメリカ原産のキク科の多年草本で、日当たりの良い乾燥地に生息する。繁殖力が旺盛で生育競争によりほかの植物を排除し、置き換わるなどの問題がある。</p> <p>堤防の維持管理に於いては堤防植生の変遷による堤防機能の阻害が懸念され、防除作業を実施してきた。通常の防除方法は除草や抜根によるものだが、開花時期である5~7月の期間は生育が止まらずに防除後も常に再繁茂を継続する為、年に複数回の除草又は抜根が必要になり施工費用の増大も問題であった。</p>											
10	【実 施 内 容】											
	<p>平成28年に中国地方整備局福山河川国道事務所が実施した硫安散布による防除を例に当該繁茂箇所においても効果があるか試験施工を行った。</p> <p>硫安は通常農作物の肥料として使用される窒素肥料のひとつであるが、散布することにより土壌の酸性値が酸性側に変動する効果がある。</p> <p>この硫安の特性により酸性を嫌うオオキンケイギクの繁殖能力を低下させ、代わりにイネ科の芝など外来種の生育を促すことを目的とした。</p> <p>実施箇所はオオキンケイギクが群生している蒲原大堰中之口川水門管理所の敷地内及び周辺堤防の法面を選定し、散布後の土壌酸性値を天端植生箇所、法面植生箇所及び無対策箇所の3パターンで測定した。</p> <p>散布には粒状肥料の散布機械を使用し、参考例に則り平米あたり200gの散布量を遵守する為100m²毎の区画明示のうえで、一袋(20kg)を使い切るよう留意した。また、周辺への飛散防止を目的に飛散防止ネットによる保護を行いながら散布した。</p> <p>散布は令和5年7月4日に実施し、以降1週間ごとの土壌酸性値測定を約2カ月間実施した。</p>											
11	【実 施 結 果】											
	<p>散布後の土壌酸性

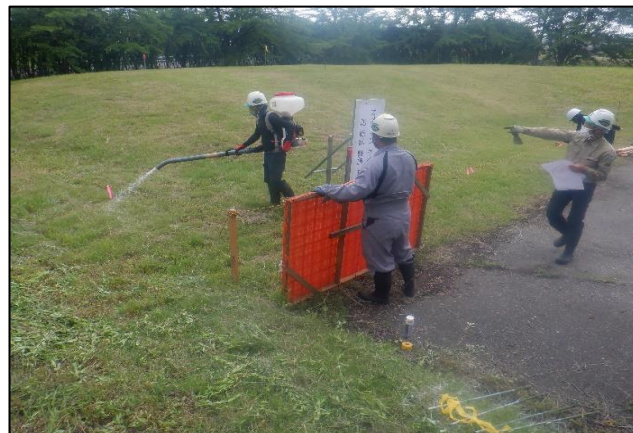
硫安散布状況

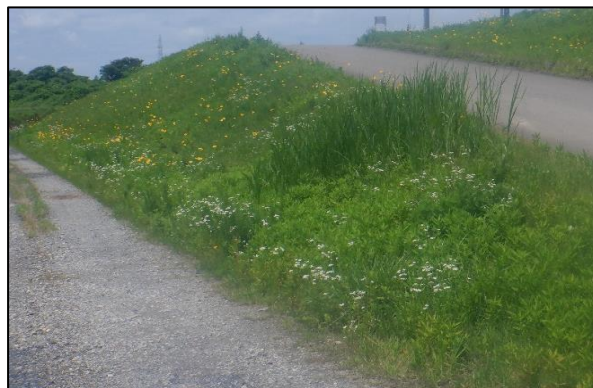
硫安散布前

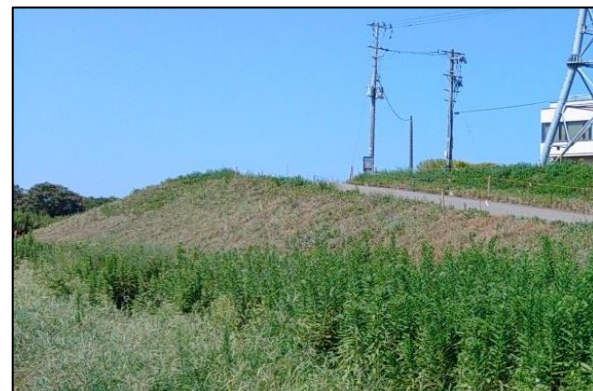
散布後生育状況
