# 令和3年8月出水概要報告

令和4年1月13日

北陸地方整備局  
信濃川河川事務所

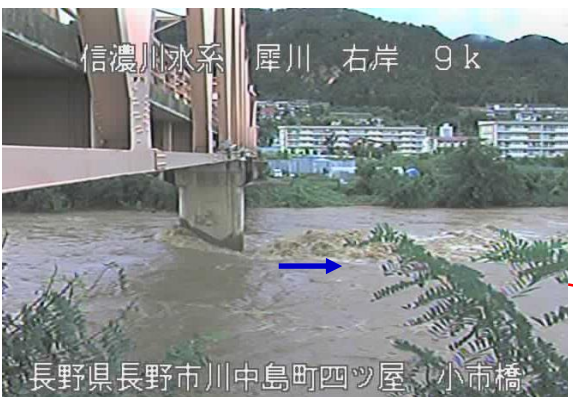
8/15 12:00 犀川右岸9k0  
小市橋付近【長野市 川中島町】  
(氾濫注意水位超過状況)

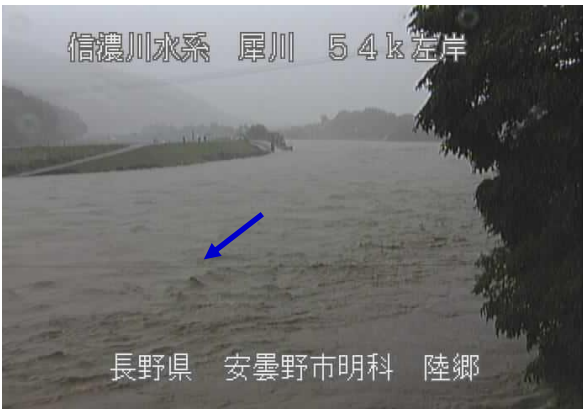
8/15 8:30 犀川左岸54k0  
陸郷付近【安曇野市明科】  
(氾濫危険水位超過状況)

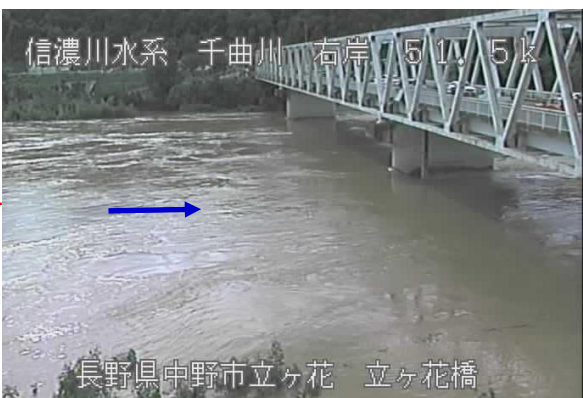
8/15 15:20 千曲川右岸51.5k  
立ヶ花橋付近【中野市立ヶ花】  
(避難判断水位超過状況)

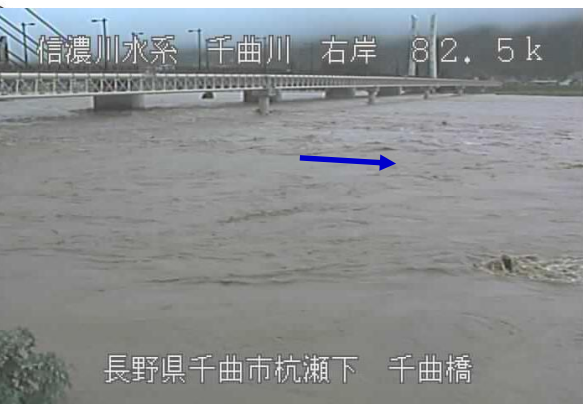
8/15 9:00 千曲川右岸82.5k  
千曲橋付近【千曲市杭瀬下】  
(氾濫注意水位超過状況)

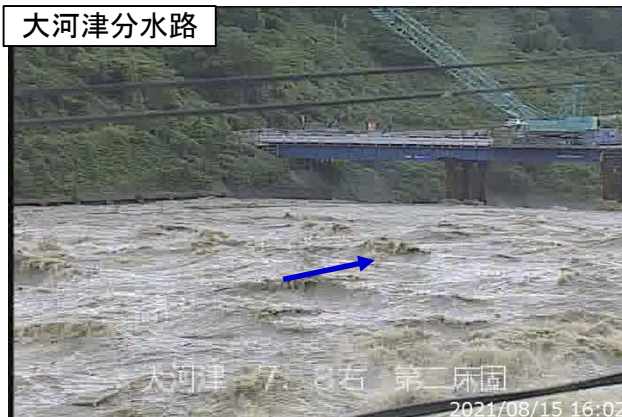
8/15 16:02 大河津分水路右岸7k8  
第二床固付近【燕市渡部】  
（水防団待機水位超過状況）

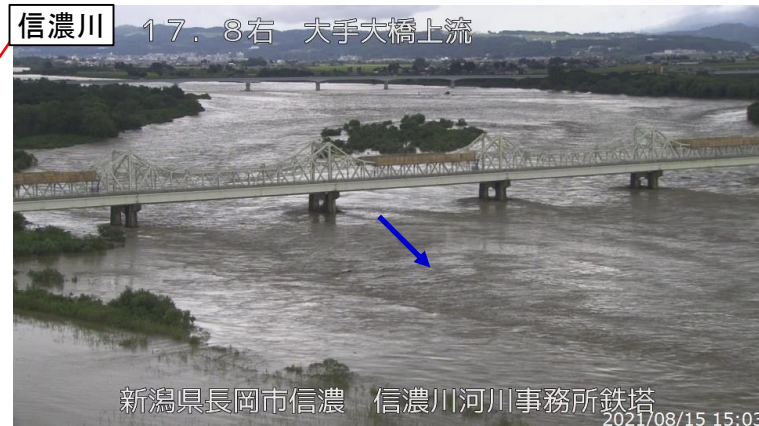
8/15 15:30 信濃川右岸17k8  
長生橋付近【長岡市信濃】  
（氾濫注意水位超過状況）

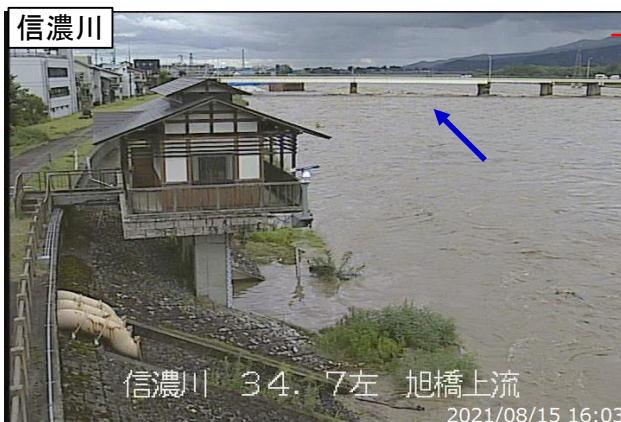
8/15 16:03 信濃川左岸34k7  
旭橋上流付近【小千谷市元町】  
（氾濫注意水位超過状況）

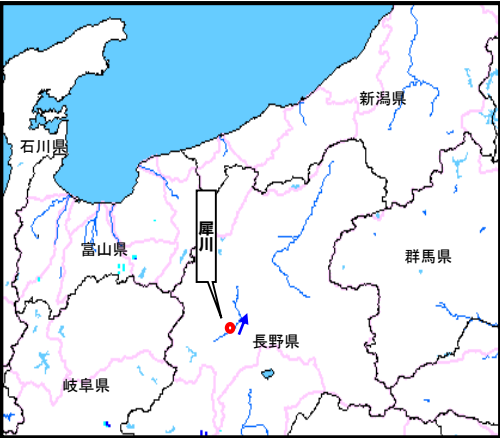
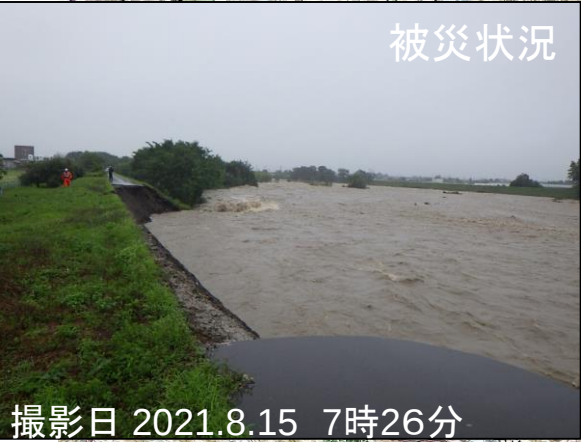
# 堤防の緊急復旧工事(令和3年8月19日16時30分 完成)

- 8/15 6:45頃 堤防欠損発見
- 10:10 緊急復旧現地着手
- 23:00 被災箇所上流部の水制工施工完了
- 8/16 8:50 堤防欠損部分に根固めブロック投入開始
- 8/19 16:30 完成

- 8月19日(木)16:30 完成
- ・根固めブロック (水制工含む) 619個
  - ・堤防復旧盛土 900m<sup>3</sup>
  - ・袋詰玉石 302個

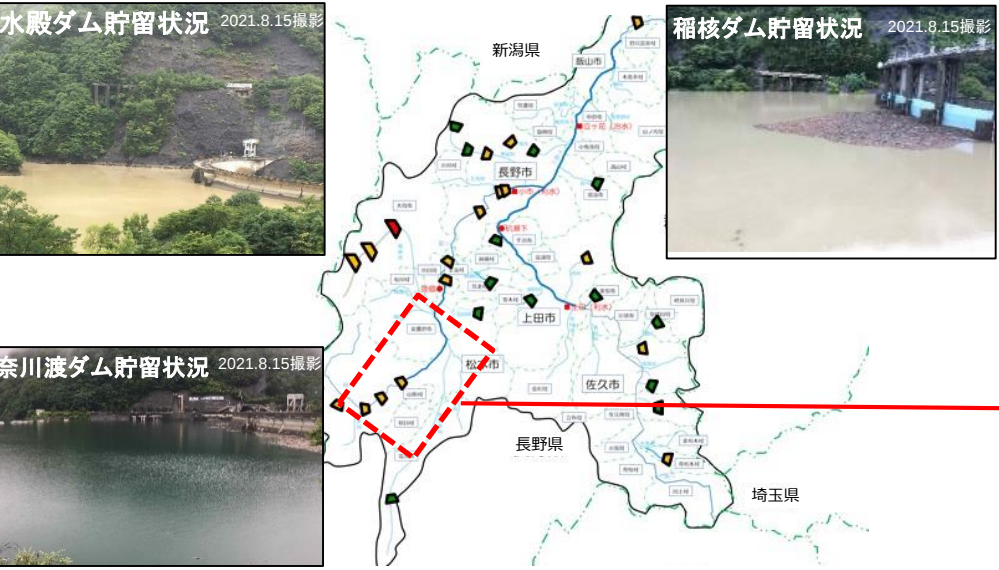
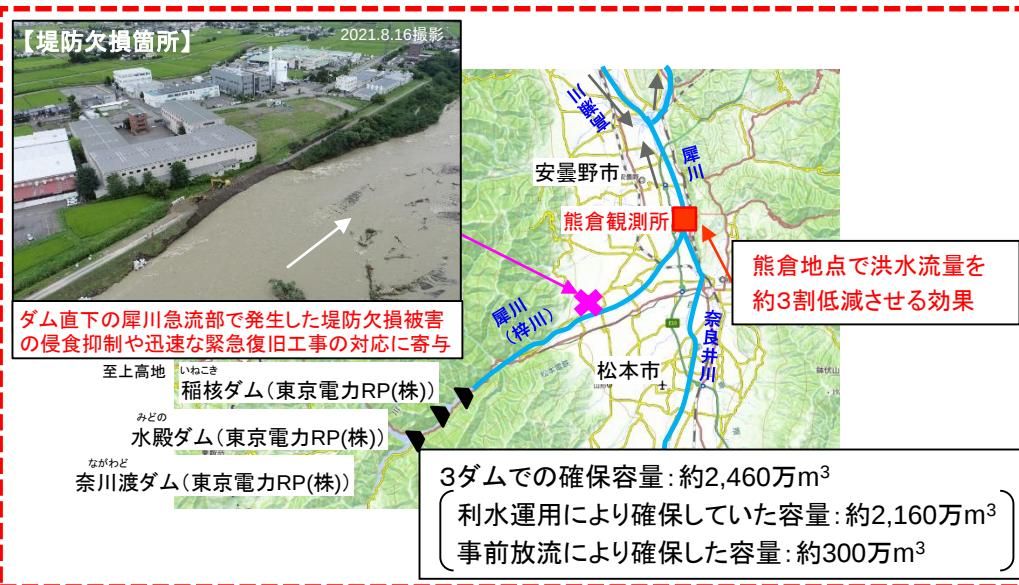
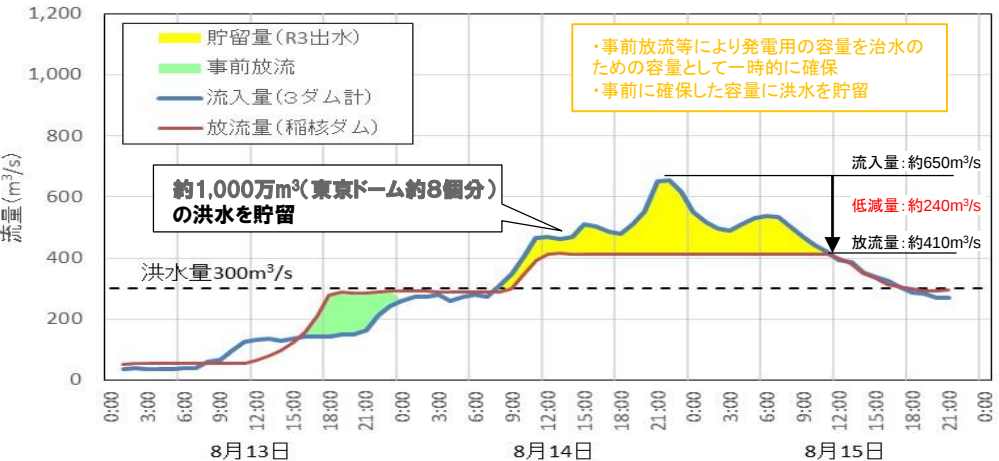
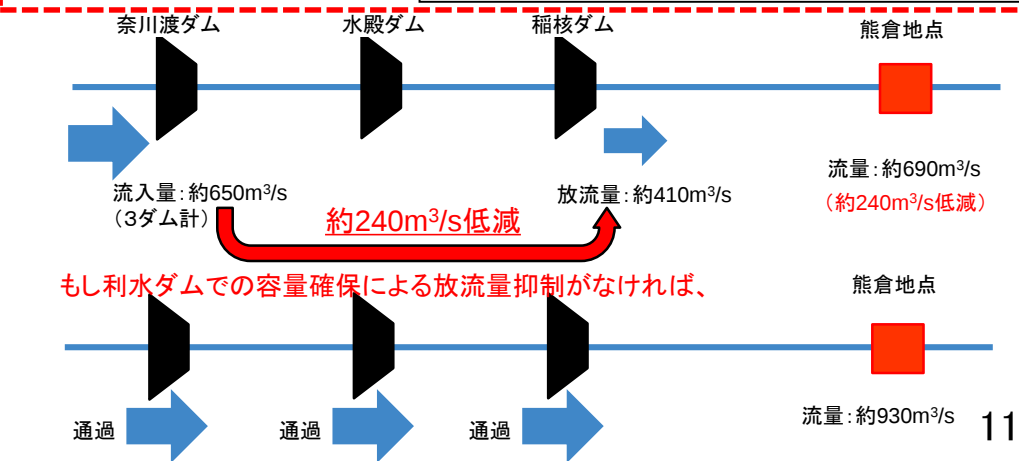
信濃川水系上流部利水ダムの効果 8月13日～15日

○信濃川水系犀川(長野県)では、8月13日～15日に、**奈川渡ダム等3ダム(利水)**で利水運用と事前放流により合計 約2,460万m<sup>3</sup>の容量を確保して洪水を貯留し、下流の**熊倉地点**(長野県安曇野市)において、洪水流量を約3割減らす効果があったものと推定。

○事前放流による洪水流量の低減により、ダム直下の犀川急流部で発生した堤防欠損被害の侵食を抑制。その結果、甚大な堤防欠損につながらず、短期間に復旧(発生より約4日で完了)することができたところ。
