令和元年東日本台風（台風第19号）洪水について

令和2年9月24日

北陸地方整備局

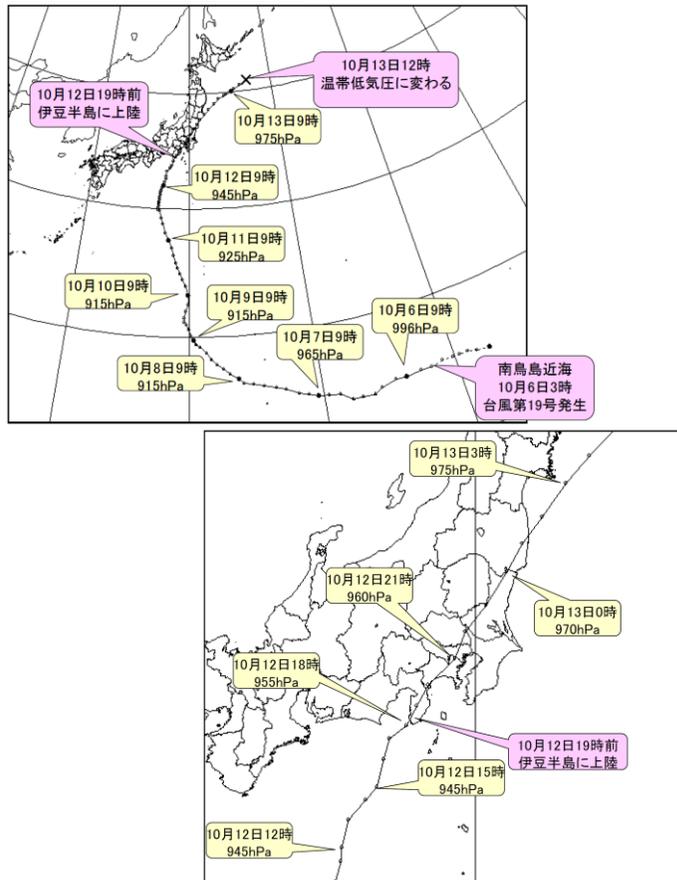
台風19号の経路図

- 10月6日に南鳥島近海で発生した台風第19号は、マリアナ諸島を西に進みながら、7日には大型で猛烈な台風となった。その後、小笠原近海を北北西に進み、12日には北よりに進路を変え東海道沖を北北東に進んだ。
- 12日19時前に大型で強い勢力で伊豆半島に上陸した後、関東地方を通過し、13日未明に東北地方の東海上に抜けた。
- 10月12日00時から13日24時までの総降水量は、笠岳で322.5mm、佐久で303.5mmを観測するなど、長野県内14観測地点で、日降水量の統計開始以来の極値を更新した。

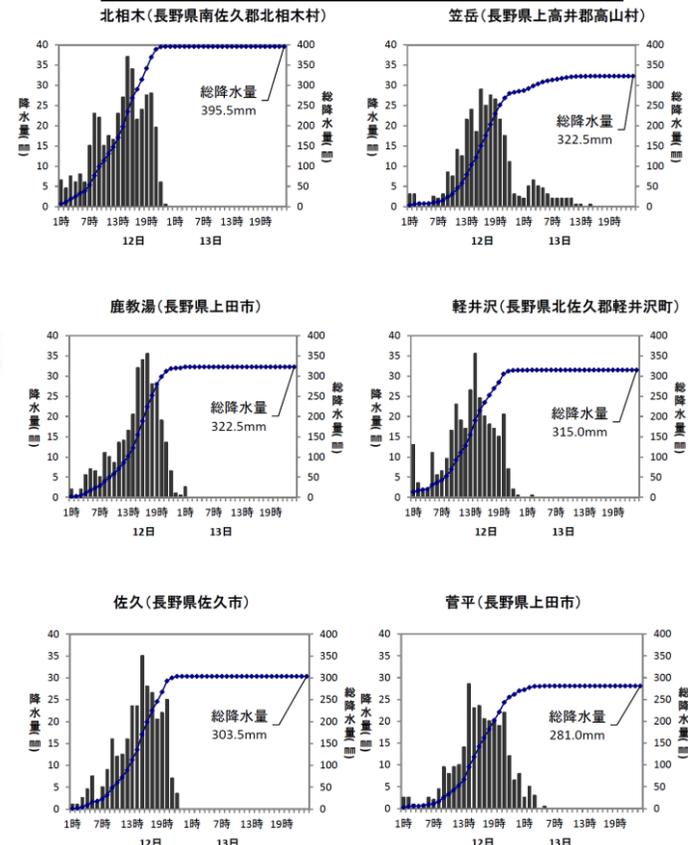
降水量の推移
(令和元年10月12日00時～13日24時)

※ 北相木は、停電により13日は観測データなし

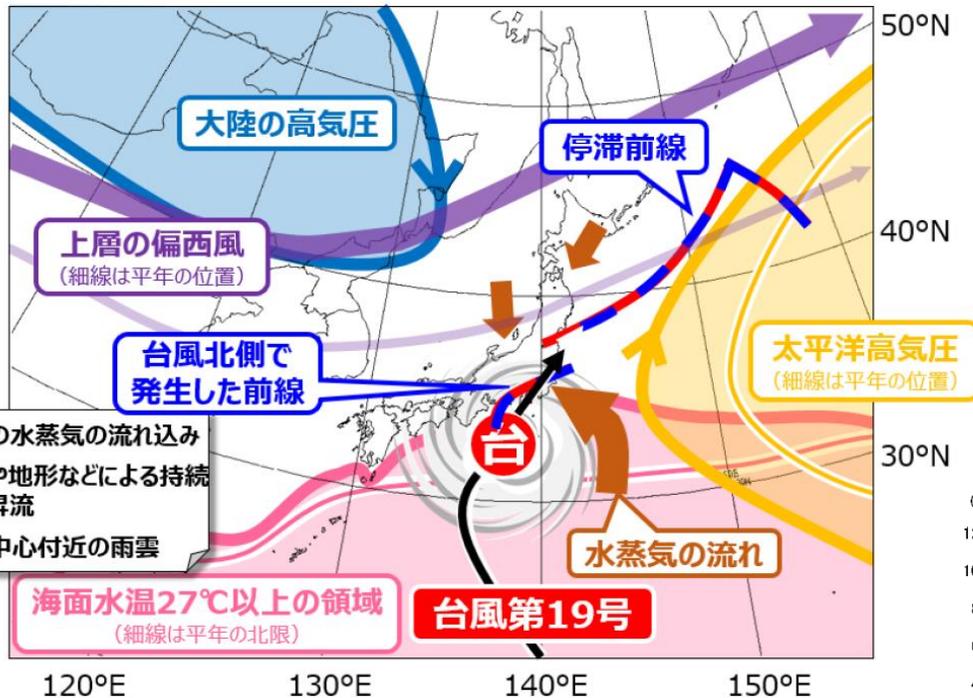
台風19号による記録的な大雨の気象要因のイメージ図

■ 東海地方から東北地方で記録的な大雨をもたらした気象要因について、次の3点が主要因である。

- ① 大型で非常に強い勢力をもった台風の接近による多量の水蒸気の流れ込み
- ② 台風北側の前線の形成・強化及び地形の効果などによる持続的な上昇流の形成
- ③ 台風中心付近の発達した雨雲の直接的な影響

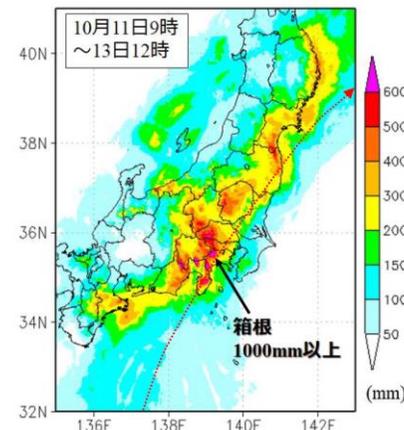
51時間分の解析雨量を積算した降水量分布

前線の影響により、台風の進路の北西側で、広い範囲で大雨となった。山地の南東から東の斜面となる地域での降水量は明瞭に多くなっている。

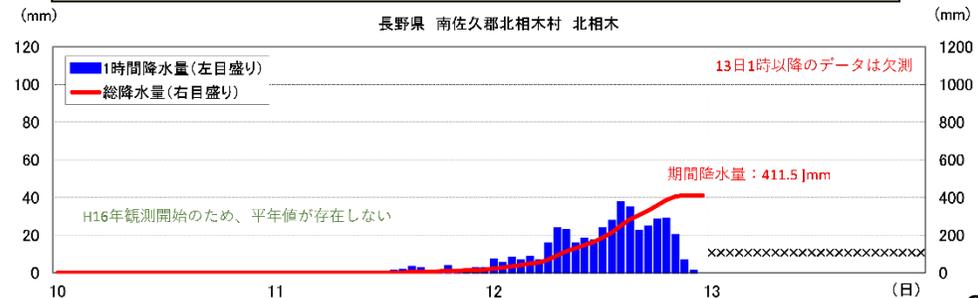
長野県北相木の降水量時系列図(期間:10月10日から10月13日)

■ 千曲川流域にあたる長野県北相木では、12日朝から夜にかけて1時間降水量が20から40mmの強い雨または激しい雨が続き、総降水量が400mmを超えた。主に台風接近に伴い形成・強化された前線の影響により大雨となった可能性が高いと考えられる。

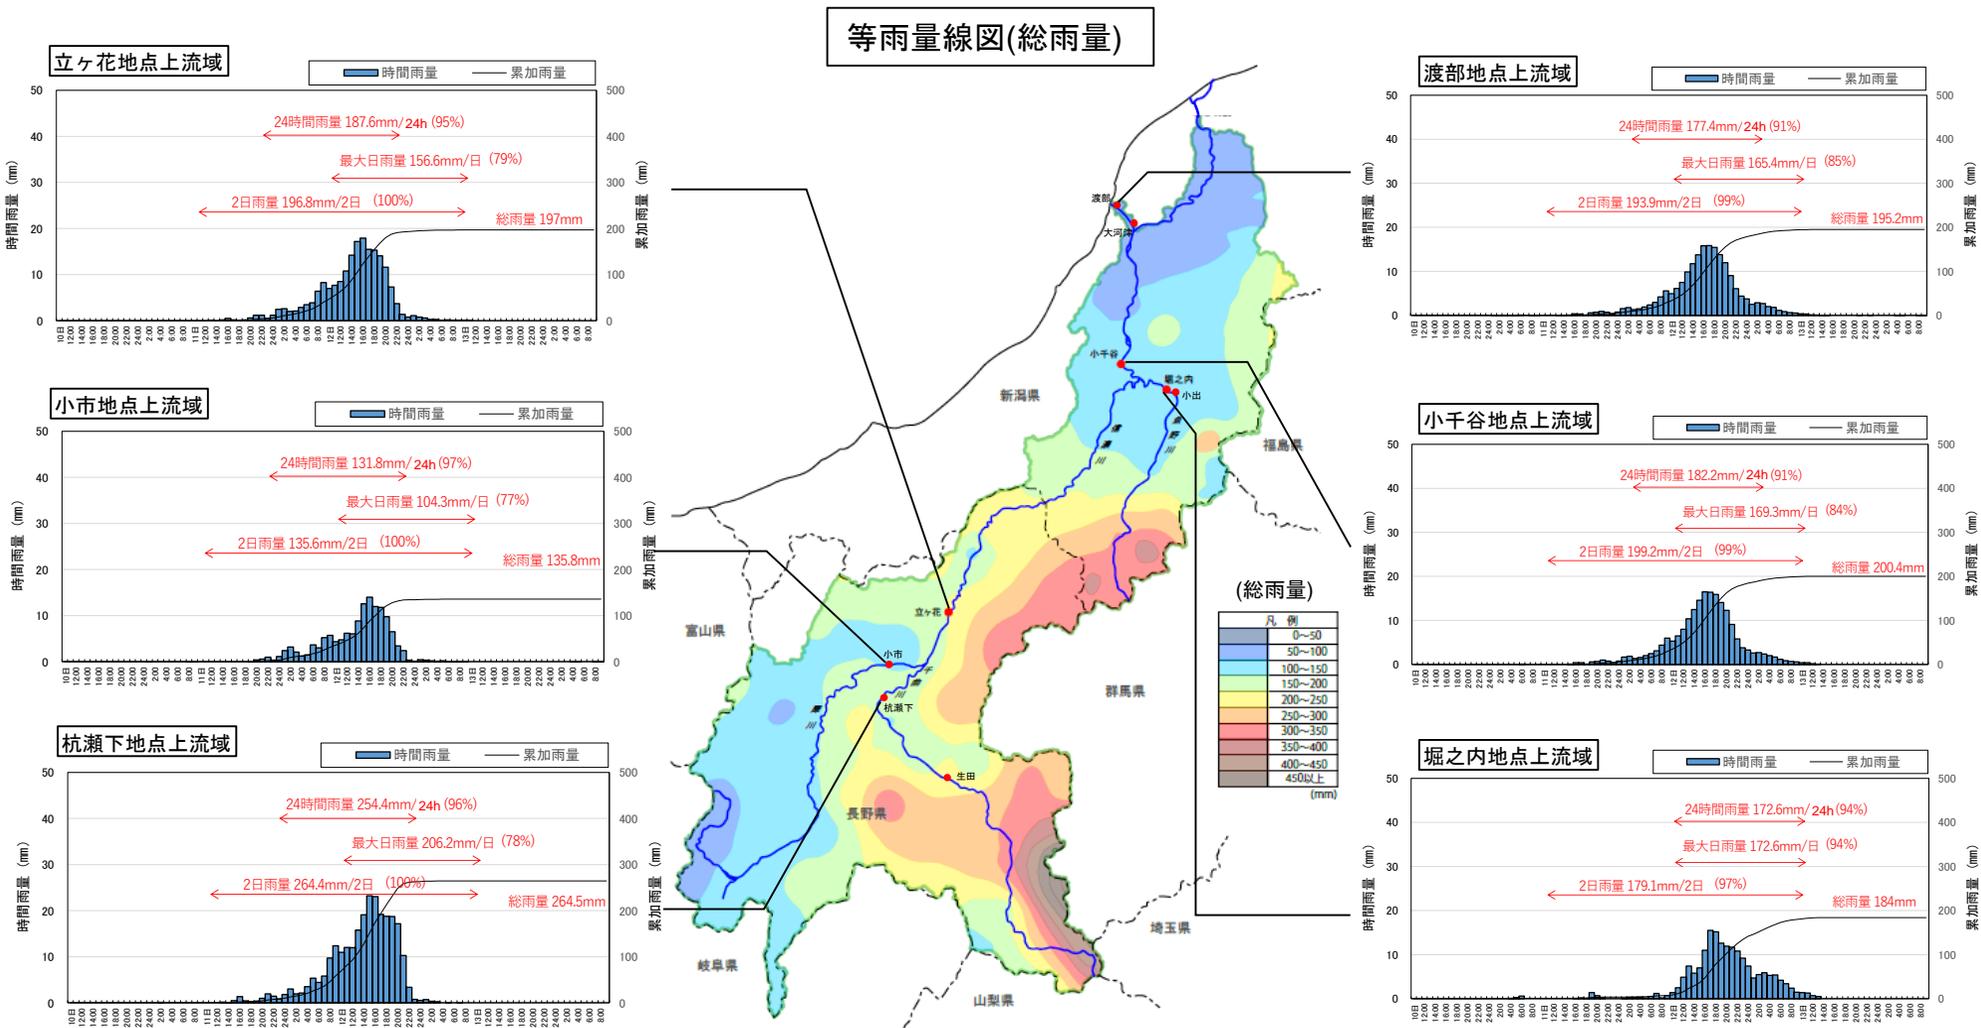
- 信濃川流域における流域平均2日雨量は、立ヶ花地点で196.8mm/2日、小千谷地点で199.2mm/2日を記録し、ともに既往最大を更新。
- また、24時間雨量が総雨量の9割以上を占めており、降雨は2日間にわたるが、実質は24時間に雨量が集中。

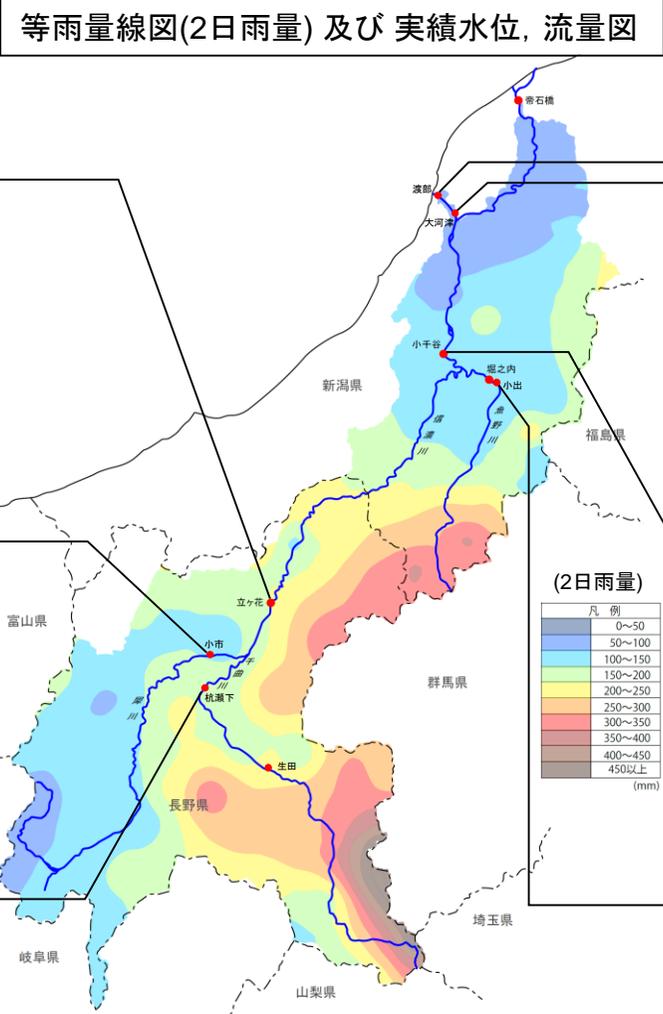
- 千曲川管内の3地点で氾濫危険水位を超過(内3地点で計画高水位を超過)し、信濃川管内の4地点で氾濫危険水位を超過(内2地点で計画高水位を超過)。
- 流域全体にわたり高い水位となり、千曲川立ヶ花観測所では7時間、信濃川中流大河津観測所では10時間にわたり計画高水位を超過した。

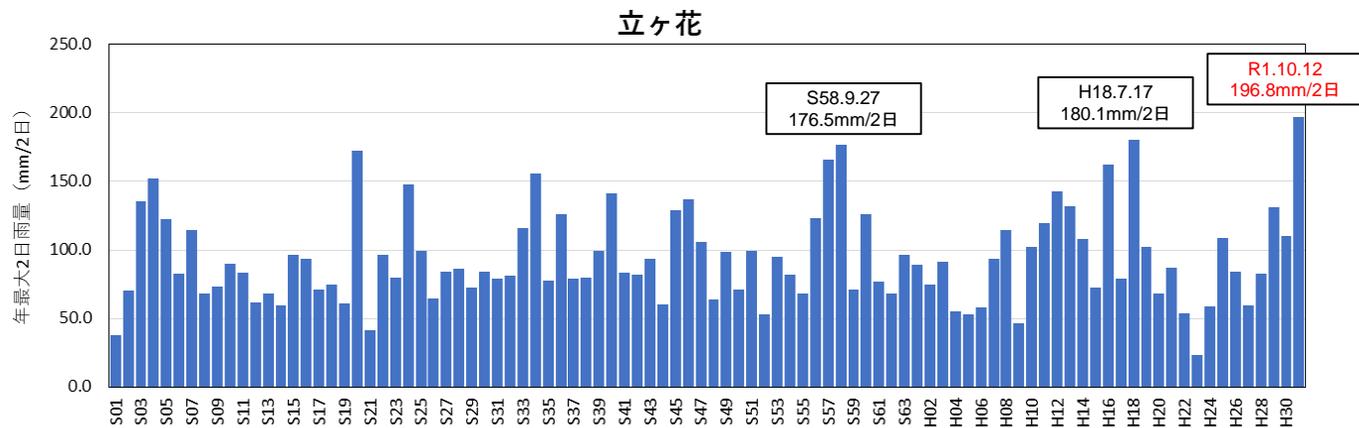
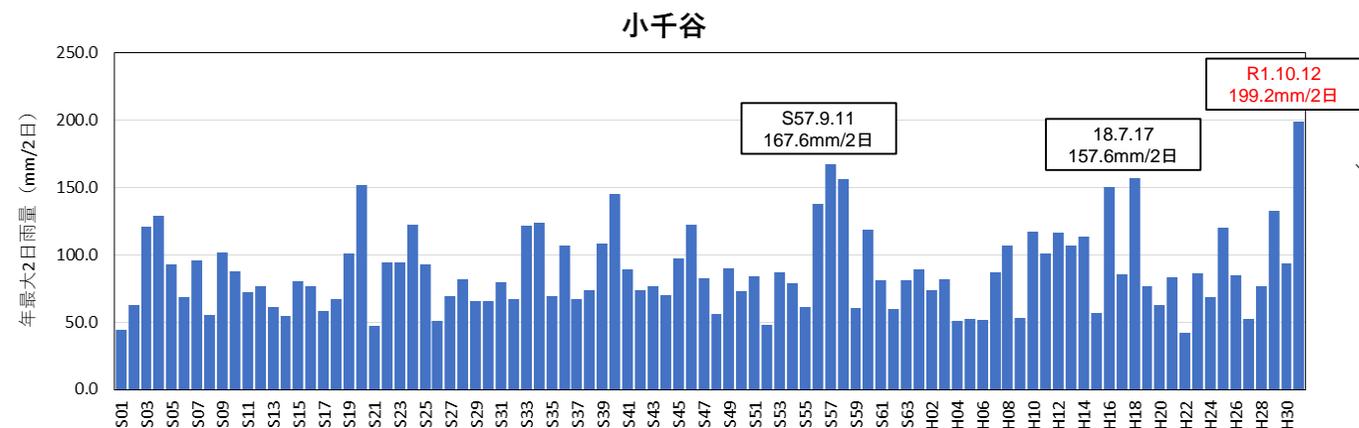
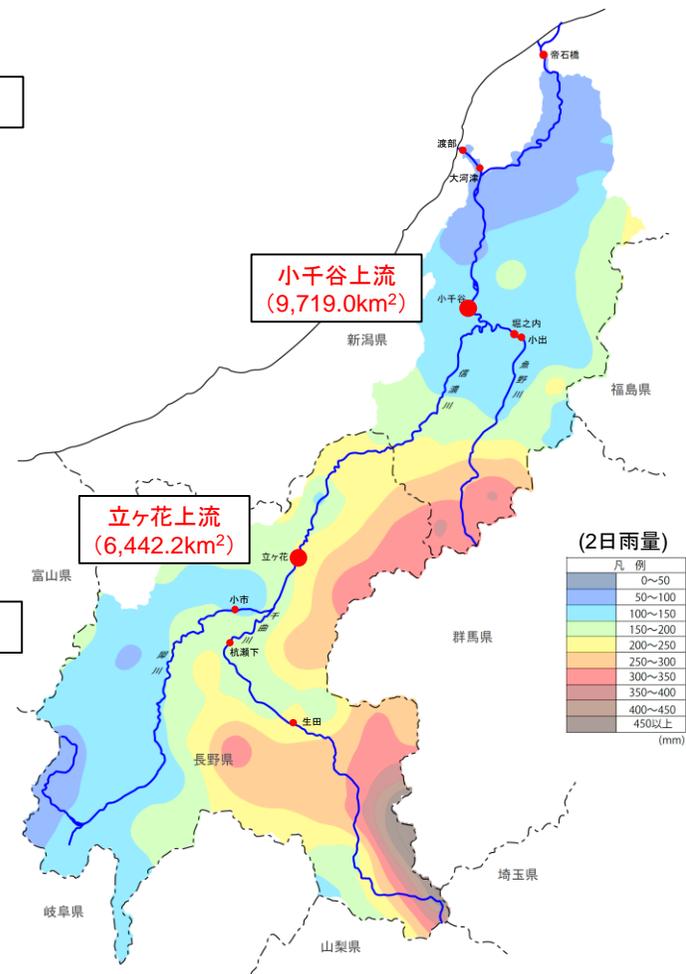
経年データによる降雨規模(年最大2日雨量)

■ R1.10洪水の2日雨量は、立ヶ花地点・小千谷地点で、既往最大を記録。

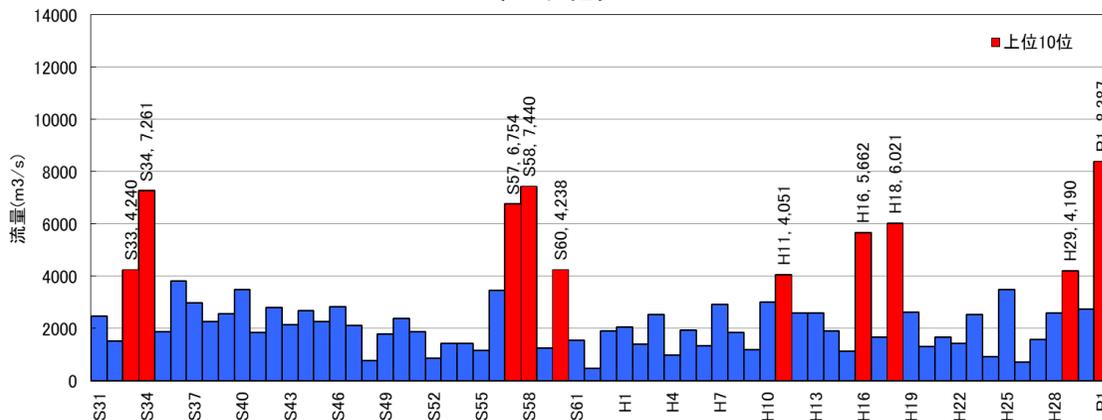
〔立ヶ花〕

■ R1.10洪水の実績流量は、立ヶ花地点で既往第1位、小千谷地点で既往第2位。

参考：令和元年東日本台風におけるダム・氾濫戻し流量※は、立ヶ花地点で約9,400m³/s、小千谷地点で約10,500m³/sと推定。

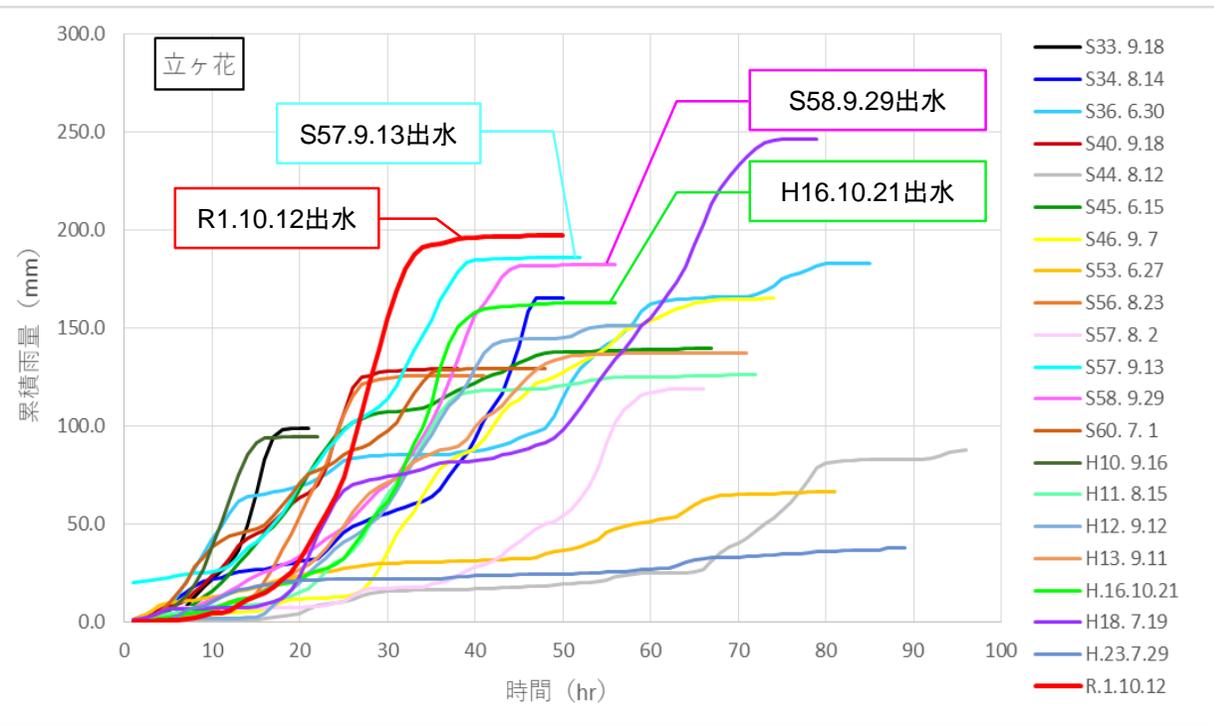
立ヶ花観測所「累積雨量～時間」

- R1.10出水の立ヶ花上流域では総雨量が大きく、総雨量に達するまでの時間が早い(短時間に集中して降雨が発生)。
- 過去の主要な洪水において、短時間で集中して降雨が発生しているパターンはS57.9、S58.9、H16.10洪水。
- R1.10洪水は、特に降雨が短時間に集中しているため、流量もシャープな波形となった。

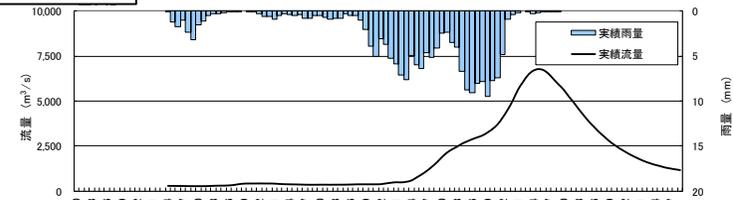
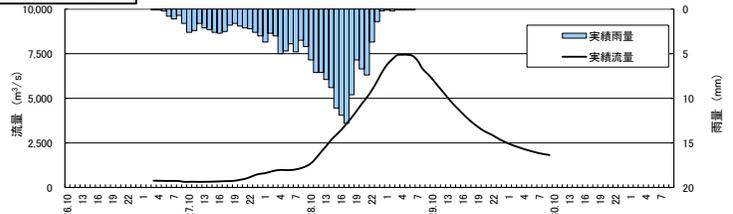
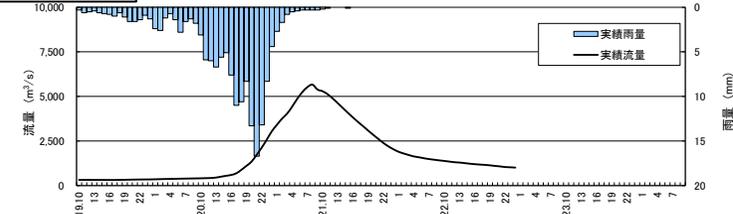
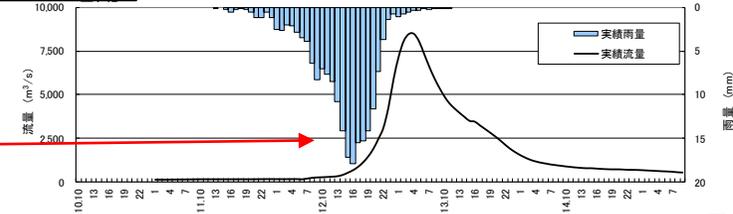
降雨波形が特に短時間に集中しているため、流量波形もシャープな波形となった

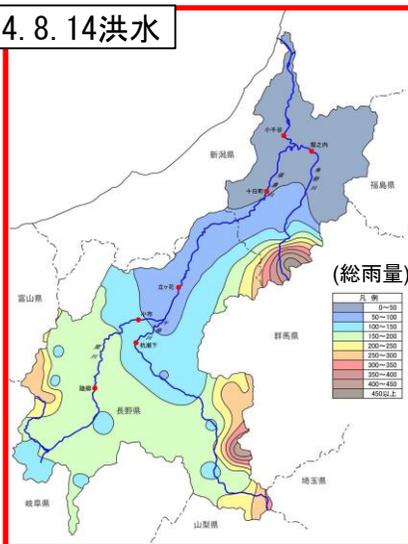
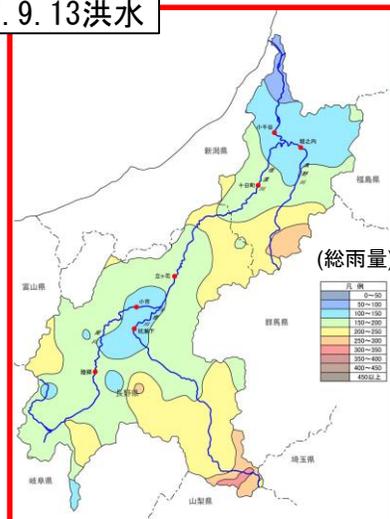
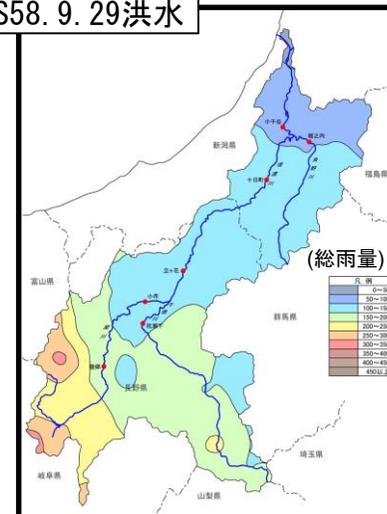
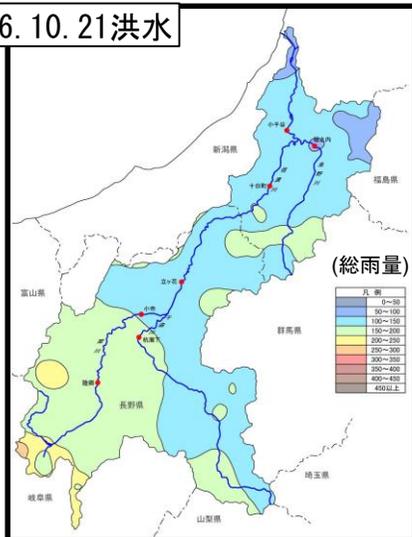
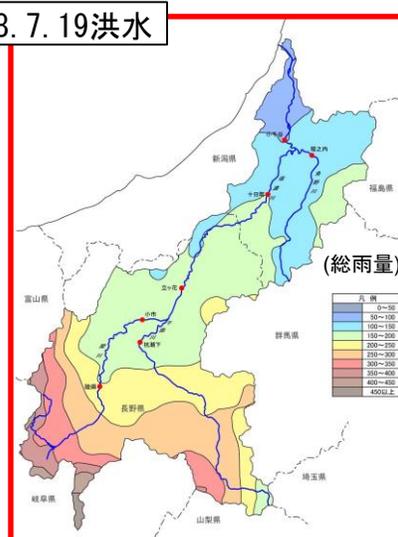
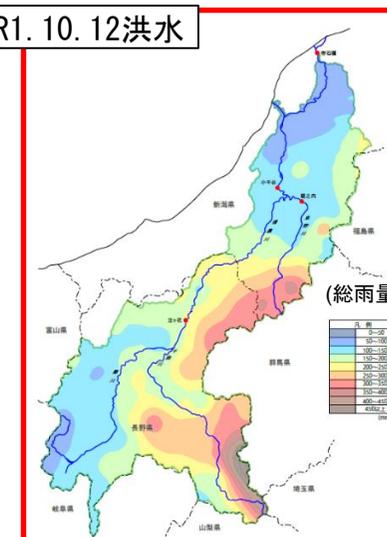
赤枠:千曲川上流に多雨傾向

- R1.10洪水では、主に長野県と群馬県の県境での降雨が多く、なかでも千曲川上流に降雨が集中している。
- 実績流量上位6傑で千曲川上流に降雨が集中しているのは、S34.8、S57.9、H18.7出水が該当する。

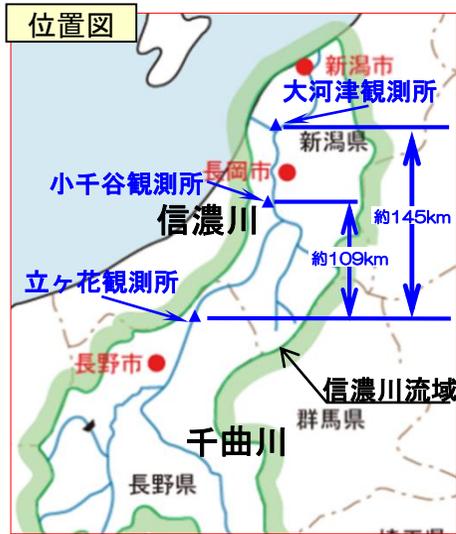
- 今回洪水における千曲川～信濃川に至る洪水伝達時間を確認。立ヶ花地点～小千谷地点までは約7時間、立ヶ花地点～大河津地点までは約12時間となっている。
- 過去の主要洪水も含めると、立ヶ花～小千谷地点までは約6時間～約9時間、立ヶ花地点～大河津地点までは約9時間～14時間となっている。

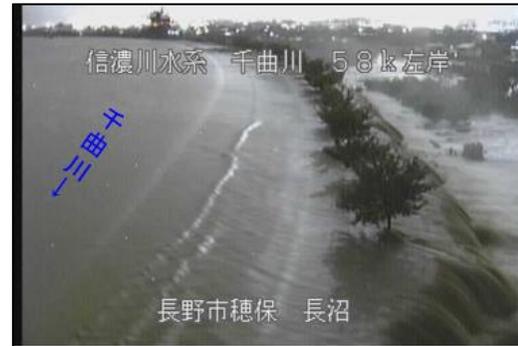
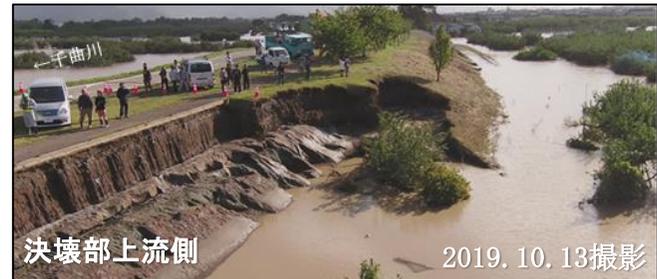
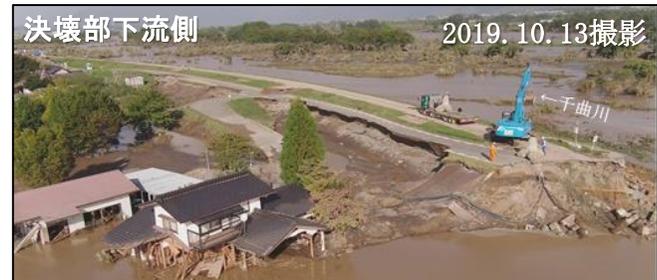
CCTVカメラ映像
2019. 10. 13 2:10時点

■千曲川左岸57.5k付近(長野市穂保地先)における決壊原因の可能性を検討した結果、「越水」が堤防決壊の主たる原因と推定される。

決壊要因の可能性		影響程度	
越水	<ul style="list-style-type: none"> 監視カメラから越流が生じているのが確認されており、堤防決壊地点の上下流区間も川裏法尻に越流水による洗掘等が確認されている。これらのことから、越流によって堤防等の欠損が発生し決壊の主要因になったと推定される。 	○	
浸透	パイピング破壊	<ul style="list-style-type: none"> 堤防決壊地点の基礎地盤は厚い粘性土層の分布が確認されており、パイピングが起きにくい地質構成になっている。 57.4k付近は川表から川裏にかけて透水性の高い層は連続していない。なお、今次出水の降雨・水位を再現した外力条件をもとに浸透流解析を実施した結果、照査基準値を満足しており、浸透に対する安全性は確保されていた。 被災後の現地調査からも噴砂跡等は確認されていない。これらのことから、パイピングが主要因となった可能性は低いと推定される。 	×
	すべり破壊	<ul style="list-style-type: none"> 今次出水の降雨・水位を再現した外力条件をもとに浸透流解析を実施した結果、照査基準値を満足しており、浸透に対する安全性は確保されていた。 また、越流時の洗掘により堤防等が痩せていく過程ですべり破壊が生じた可能性は排除できないが主要因ではないと言える。 	×
侵食	<ul style="list-style-type: none"> 堤防決壊箇所の上下流とも川表法面に目立った侵食の痕跡は確認できないことから、決壊の主要因となった可能性は低いと推定される。 	×

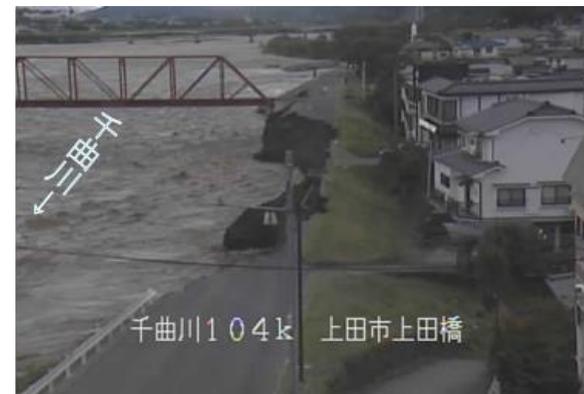
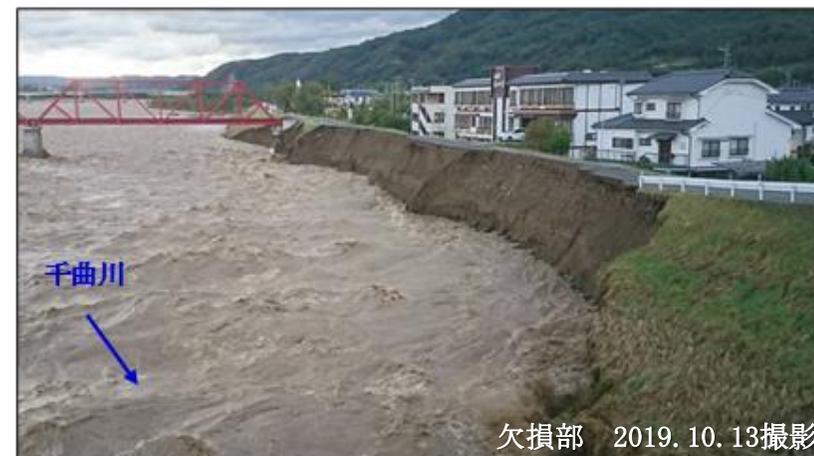
CCTVカメラ映像
2019. 10. 13 7:35時点

- 堤防決壊のメカニズムは、一般的に「河川水の越水による堤防決壊」、「河川水の浸透による堤防決壊」、「河川水の侵食・洗掘による堤防決壊」などがあり、これらのメカニズムが複合的な要因となって堤防決壊することもある。
- 千曲川左岸104k付近(上田市諏訪形地先)における決壊原因の可能性を検討した結果、「侵食」が堤防欠損の主たる原因と推定される。

欠損要因の可能性		影響程度
越水	<ul style="list-style-type: none"> ● 堤防欠損区間では、痕跡水位からも越流が生じていないことが判明していることから、越水による被害ではない。 	×
浸透	<ul style="list-style-type: none"> ● 今次出水における当該地区は計画高水位以下であり、近傍の調査結果を基に欠損前の断面に対して照査を行った結果、すべり破壊・パイピングともに、照査基準値を満足している。これらのことから、浸透が堤防欠損の主要因となった可能性は低いと推定される。 	×
侵食	<ul style="list-style-type: none"> ● 長期間にわたって左岸側に発達していた砂州が、出水中に大きく侵食し水衝部が形成され、河床の著しい洗掘が確認されている。これらのことから、侵食による堤防欠損が主要因と推定される。 	○
構造物の影響	<ul style="list-style-type: none"> ● ニヶ村堰樋門と諏訪形浄水場樋門はこれまでの検査において異常は認められておらず、設置方向も堤防法線に直角で、一般的な構造であり、堤防欠損を助長するような構造物ではない。 ● 千曲川橋梁は出水時の流向に対して直角で、橋脚方向は出水時の流水方向と平行に設置され、橋脚形状は小判型（細い楕円形）である。また、出水時に流木等の障害は確認されていない。このことから、構造物が堤防欠損の主要因となった可能性は低いと推定される。 	×

欠損部 2019. 10. 13撮影

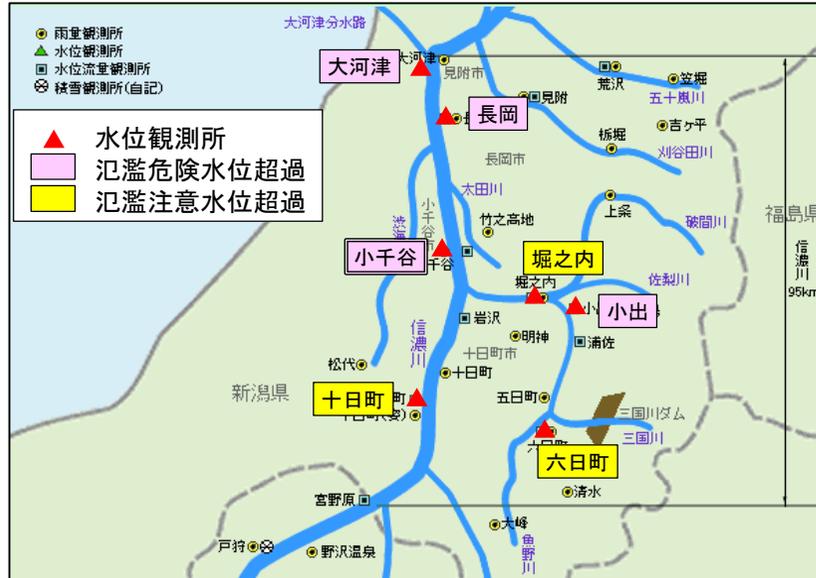
- ・ 千曲川8回、信濃川3回、魚野川1回

※ 携帯電話事業者が提供する「緊急速報メール」のサービスを活用して、洪水情報を対象河川の沿川住民の携帯電話ユーザーへ周知するもの。

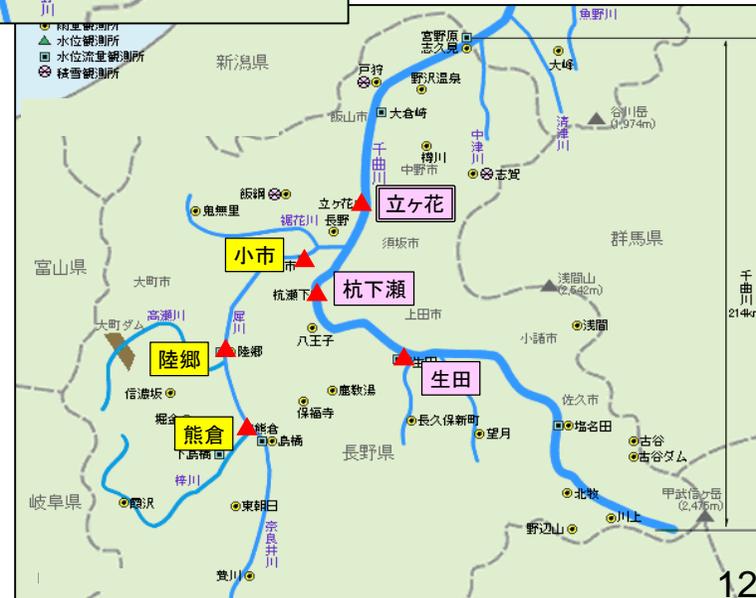
緊急速報メール

本通知は、浸水のおそれのある市町村に配信しており、対象地域周辺でも受信する場合があります
(国土交通省)

■ 堤防決壊による浸水地区において避難に係わるアンケートを実施した結果、立ち退き避難者の数は、①避難勧告(12日18時)から増え始め、およそ当該地区において、②避難指示(緊急)が発令されてから氾濫発生を知らせる緊急速報メールが送信されるまでに相当する時間帯が最も多かった。

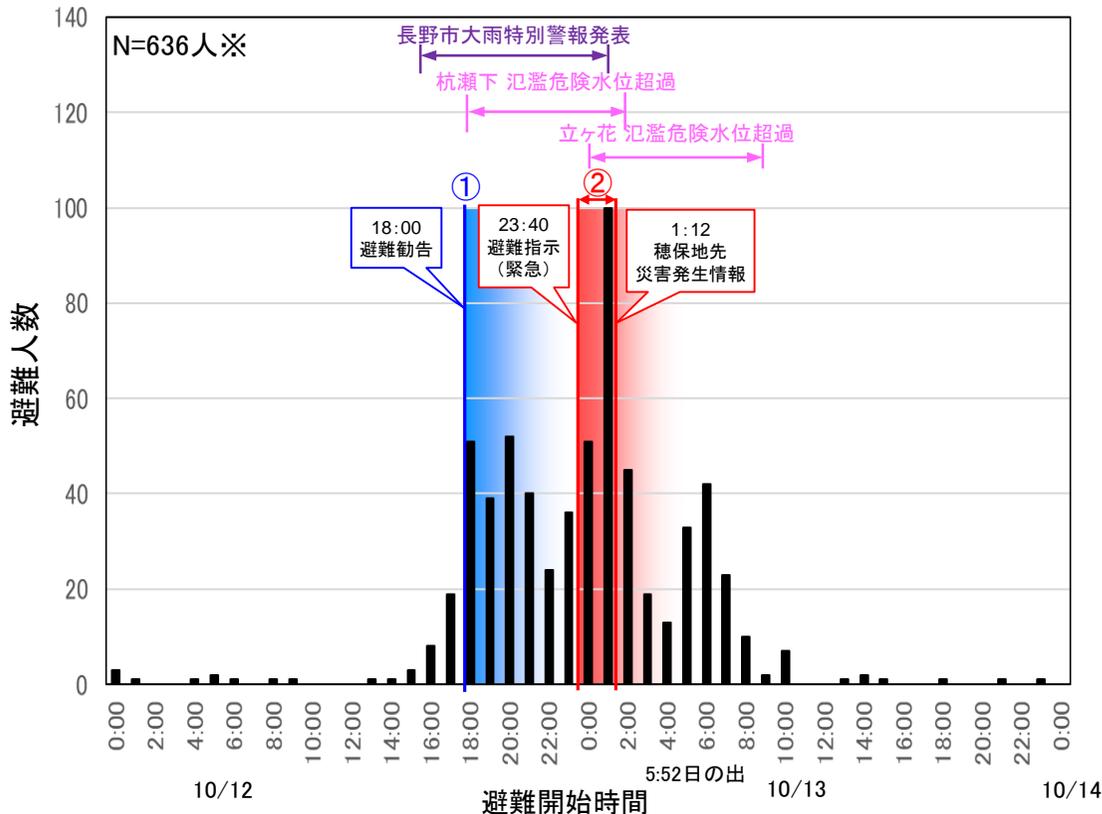
避難を始めた日時グラフ
(アンケート回答者)

※「立ち退き避難行動をとった人」のうち、「時刻を覚えている」と回答した方より、事前避難行動をとった方を除く人数
