それでは次に、千曲川・信濃川での過去の主な水害についてご紹介いたします。映像をご覧ください。千曲川・信濃川流域の概要を写真やデータを基にご紹介いたします。

千曲川・信濃川の主な洪水

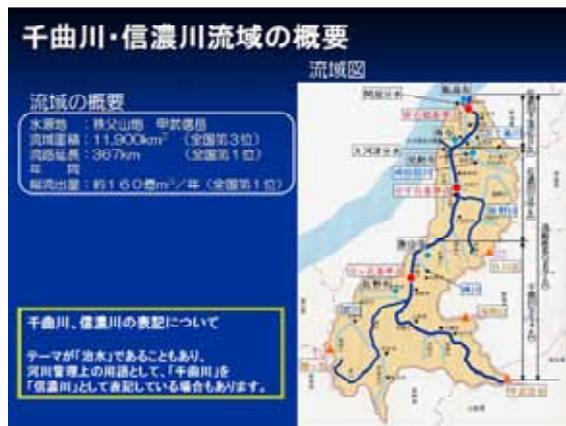
(図 - 1 3)

千曲川・信濃川、長野県、山梨県、埼玉県境に位置する甲武信岳を源に、途中、北アルプスの槍ヶ岳を源とする犀川や、谷川連峰の谷川岳を源とする魚野川と合流し、大河津分水や関屋分水で一部が分かれながら、新潟市で日本海へと注ぎ込みます。その距離 367 キロメートル、水が信濃川に流れ込む流域面積 11,900 平方キロメートル、1 年間の流出量はおよそ 160 億立方メートルの日本一の大河です。

途中、河川計画上の基準点が、長野県内では千曲市の杭瀬下(くいせげ)、中野市の立ヶ花、長野市にある犀川の小市(こいち)、新潟県内では、小千谷市の小千谷、新潟市の帝石橋があります。これらの地点で設定されている流量を上回らないように河川整備が進められています。

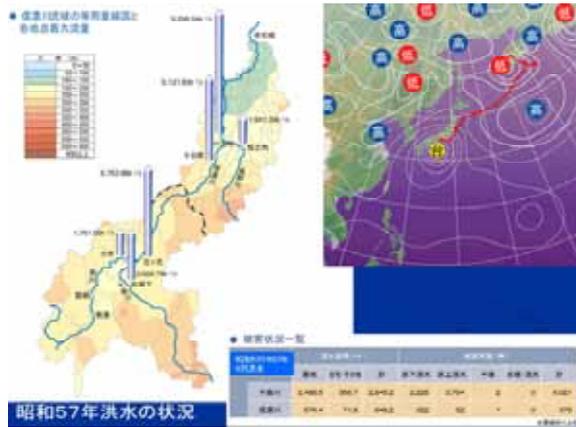
(図 - 15)

9月6日に太平洋上に発生した台風18号は、日本列島上の秋雨前線を刺激し、長野県では10日から14日にかけて、新潟県では12日から15日にかけて大雨となりました。特に千曲川上流の野辺山(のべやま)観測所や北牧(きたまき)観測所などでは、この期間の総雨量が軒並み200ミリを超えました。この雨量は、野辺山観測所で平年の9月ひと月の雨量に匹敵します。

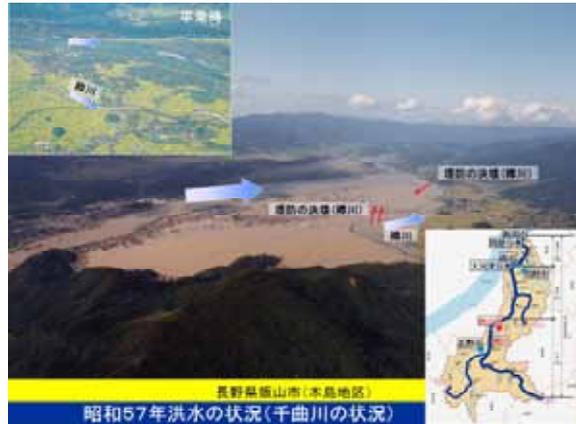
(図 - 16)

このため、飯山市の戸狩狭窄部で洪水が流れにくくなり、千曲川の水位が上昇し、支流の樽川に逆流しました。この結果、樽川で堤防3か所が決壊し、2,000棟を超える家屋浸水があるなど、大きな被害が発生しました。

これ(図-16)は、当時の飯山市の状況です。奥が下流で、狭窄部になっています。

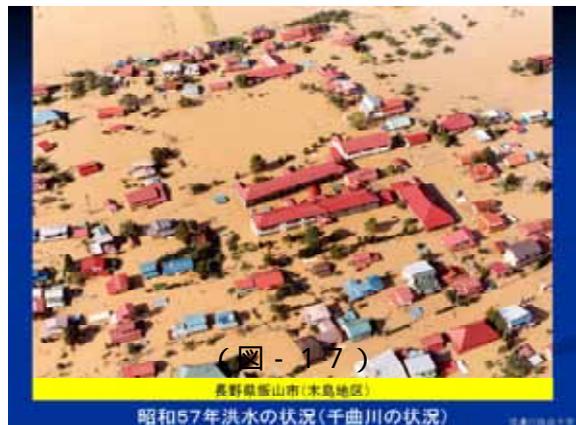
(図 - 17)

飯山市街地を上空から撮影した写真です(図-17)。まち一面、泥水で覆われている状況です。

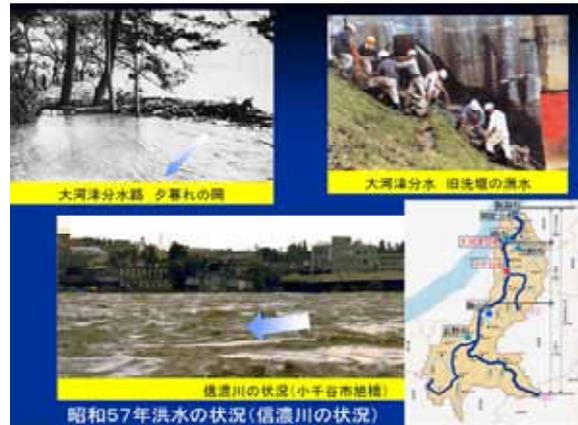
(図 - 18)

下流の信濃川では、大河津分水の元の洗堰で漏水が発生しました。

また、大河津分水では堤防いっばいに水が流れ、もう少しで水が堤防を越えるところでした。(図 - 18)

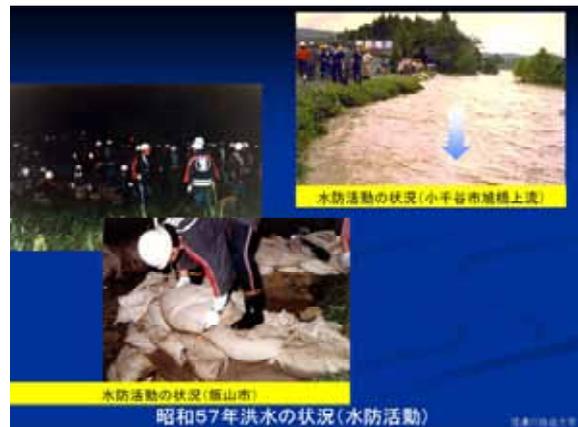
(図 - 19)

これ(図 - 19)は、当時の水防活動の状況です。水防とは、市町村や消防団が中心となり、堤防の決壊や水が堤防を越え、居住地へ流れ込むことを防ぐための活動をいいます。

この時の長野県飯山市では、堤防の漏水により堤防が決壊することを防ぐ「月の輪工(つきのわこう)」などが、地元消防団を中心に行われました。

下流の新潟県小千谷市では、枝葉の茂った木を堤防に吊り下げる「木流工(きながしこう)」などが住民総出で行われ、洪水が堤防を削る力を弱め、堤防の損壊を防ぎました。

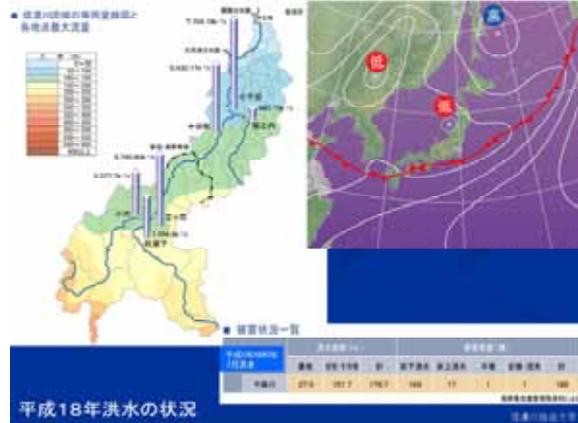
(図 - 25)

この洪水で中野市の立ヶ花観測所では、昭和58年に次ぐ観測史上第2位の水位を記録しました。

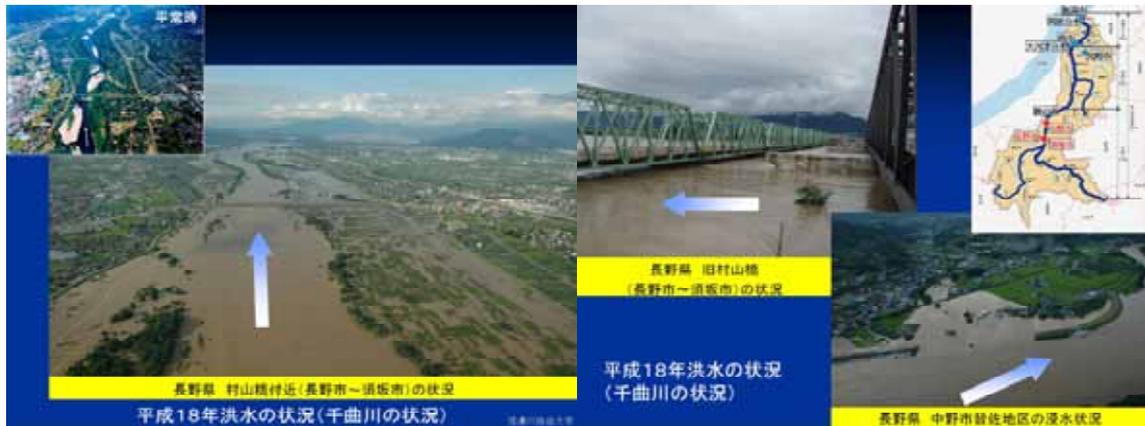
この豪雨により中野市替佐地区では、千曲川から水が溢れ浸水被害が発生しました。

また、長野市、中野市、飯山市などでも千曲川の水位が高く、主流の排水ができず、内水被害が発生しました。(図 - 26、27)

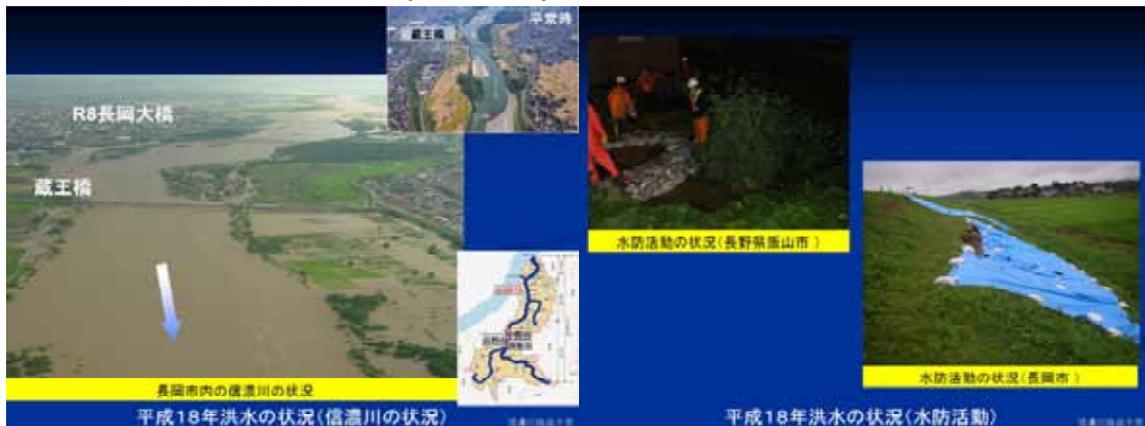
下流の信濃川では、堤防の決壊などの大きな被害は発生しませんでした。小千谷市にある旭橋や長岡市内の長生橋、野積橋が一時通行止めになったほか、大河津分水では川幅いっぱいには洪水が流れました。(図 - 28)

これ(図-29)は、当時の水防の活動状況です。飯山市では、堤防から水が漏れていた箇所に「月の輪工」が夜間に行われ、堤防の決壊を防ぎました。長岡市でも、雨により堤防が崩れ始めたので、雨水の浸透を防ぐ「シート張り工」が行われました。

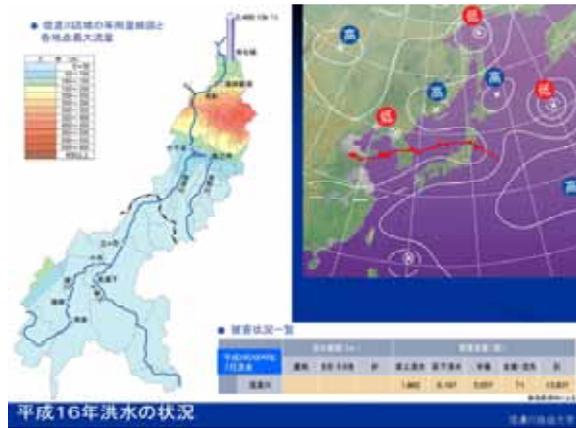
(図 - 30)

7月12日から18日にかけて、停滞した梅雨前線に太平洋高気圧の縁を回る形で南西からの暖かく湿った空気が流れ込み、前線を刺激し、前線から積乱雲が次々と発生、刈谷田川や五十嵐川流域に局地的な集中豪雨が発生しました。刈谷田川上流の栃尾観測所では、13日の降水量が421ミリに達し、7月の平均雨量のおよそ2倍の雨を記録しました。

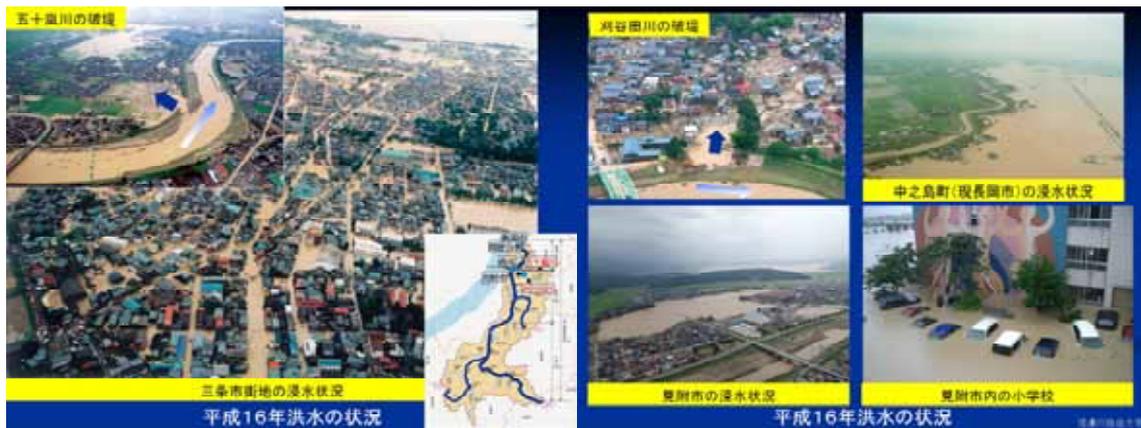
この雨により、五十嵐川や刈谷田川などで堤防の決壊が相次いで発生し、三条市や中之島町、見附市では浸水被害があちこちで発生し、新潟県全体で13,000を超える家屋に被害が発生しました。(図-31、32)

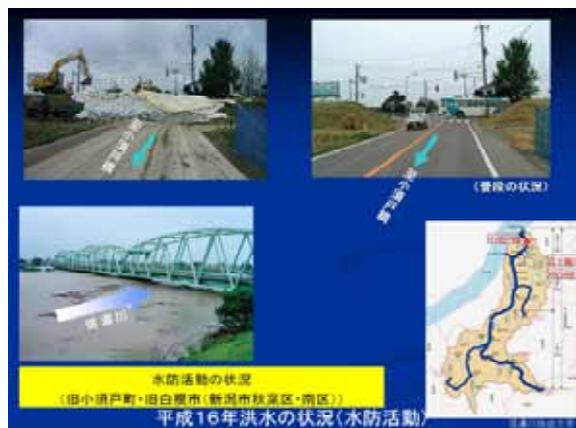
(図 - 33)

信濃川下流部にある小須戸橋付近の堤防は、過去の経緯や地域住民の意向などにより堤防が途切れているため、当日は「土のう積み工(どのうづみこう)」が行われました。(図-33)
