平成19年新潟県中越沖地震被災状況

(第5報) [平成19年7月21日 19:00 現在]

町軽井高水護岸緊急復旧工事に着手！

護岸背面の空洞化・中折れ・沈下が確認された町軽井揚水機取水樋管（信濃川左岸長岡市寺泊町軽井地先）周辺の高水護岸で、緊急復旧工事に着手しました。

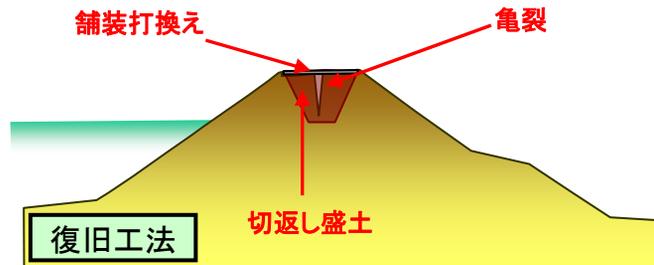
※切返し盛土：亀裂により空洞となっている部分を一度掘削し、再度念入りに締固めを行います。

- 21日までの実施状況：
 舗装撤去1,020㎡(完了)
 切返し盛土155m
- 22日実施予定：
 切返し盛土、上層路盤工

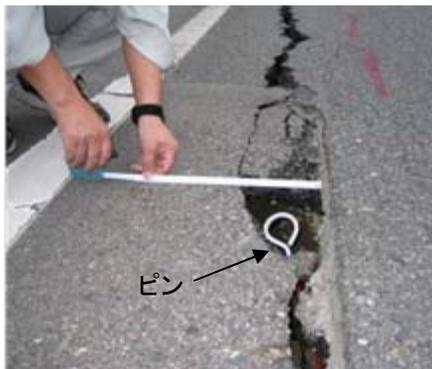
亀裂状況：ピンが全て入ってしまうため、亀裂の深さは100cm以上あります。

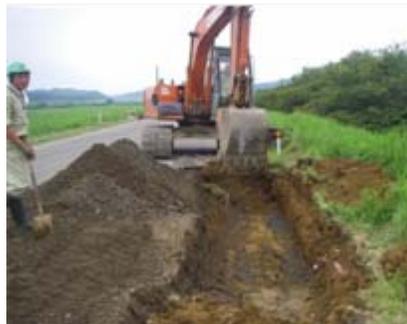
亀裂の部分を含め掘削しているところです。

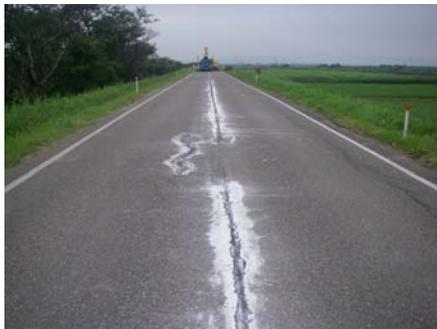
堤防上面に長く亀裂が入っています。(白くなっている部分は、亀裂の深さを確認するための石灰です。)

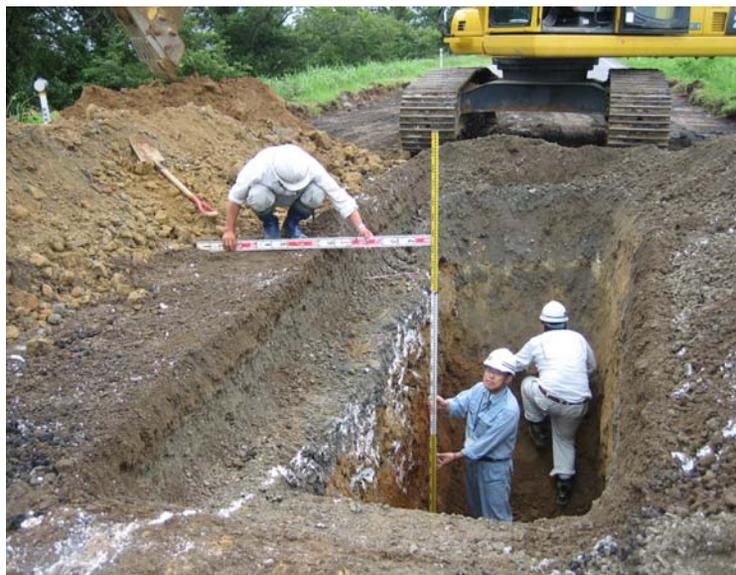
亀裂の部分を含め、この部分で約230cm掘削しました。白い部分は亀裂の深さを確認するための石灰で、深いところまで亀裂が入ったことが分かります。

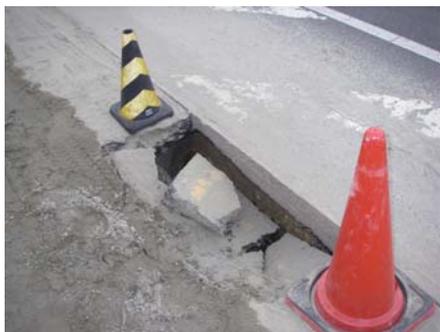
堤防の居住地側の陥没状況です。アスファルトが裂け、陥没しています。

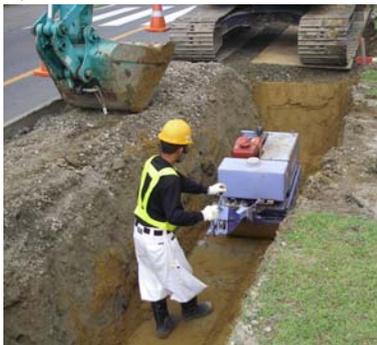
亀裂が入ったところまで掘削が完了し、再度念入りに締固めを行っているところです。

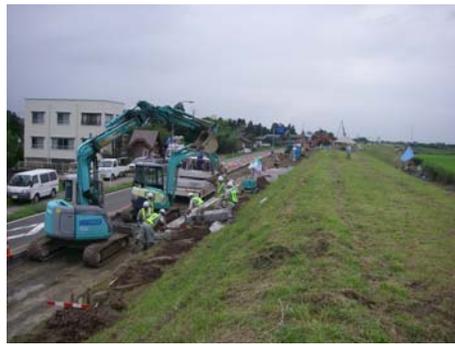
L型側溝を道路の路肩に設置しています。

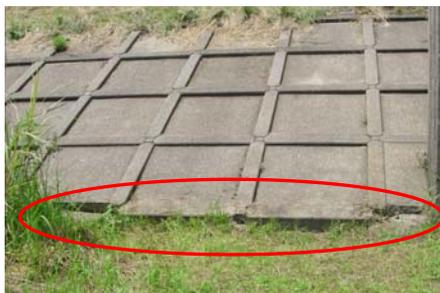
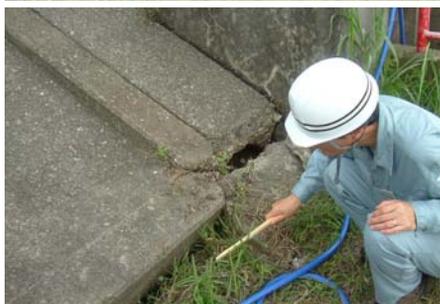
高水護岸の中折れ部分です。沈下により、護岸に開きができています。

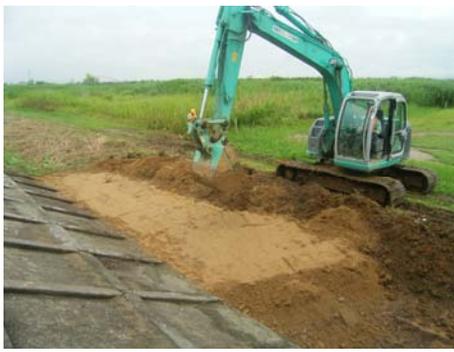
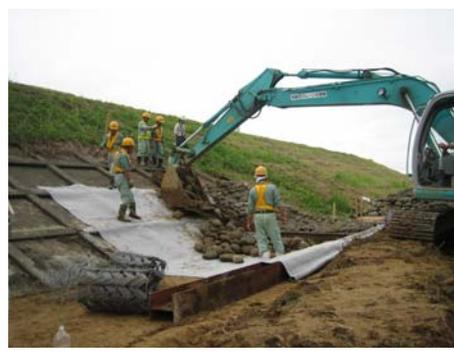
敷き均した後、じゃかご工を行います。じゃかご工は、鉄製の網の中に石を詰める応急復旧工法です。

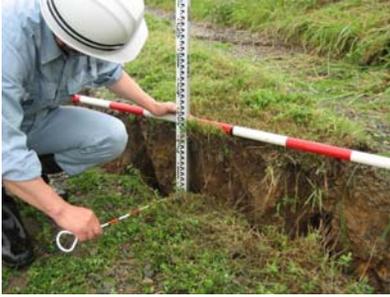
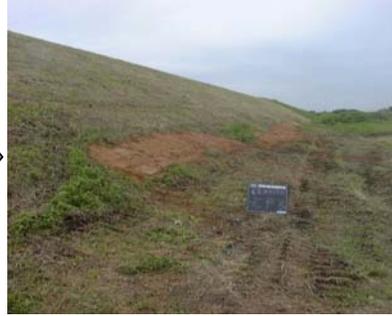
■長岡市岩方地先

堤防坂路及び上面に生じた亀裂を、
切り返し盛土工で復旧。

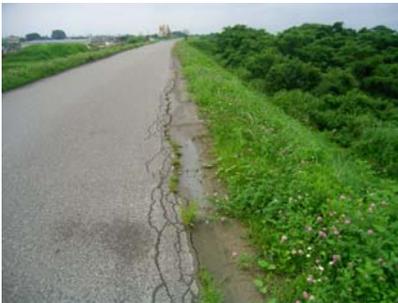
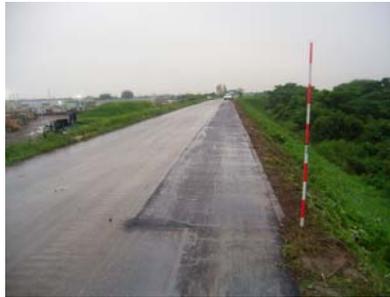
■長岡市飯島地先

堤防上面に生じた亀裂を、切り返し
盛土工、舗装工で復旧。
