## 南魚沼市麓地先の魚野川河川敷一部流出箇所の 緊急応急復旧工事が完成しました。

南魚沼市麓地先（八海橋下流右岸）の魚野川河川敷は、台風 26 号の降雨により堤防付近まで浸食が進行し危険な状況となっていました。10 月 17 日 16 時に着手した緊急応急復旧工事は、作業人数延べ 146 人・建設機械延べ 110 台により、3 日後の本日（20 日）16 時に完成し、堤防から 10m 程度の幅の河川敷を造成しました。

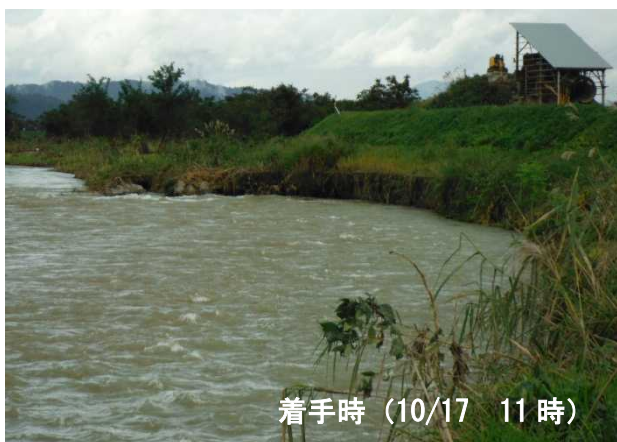
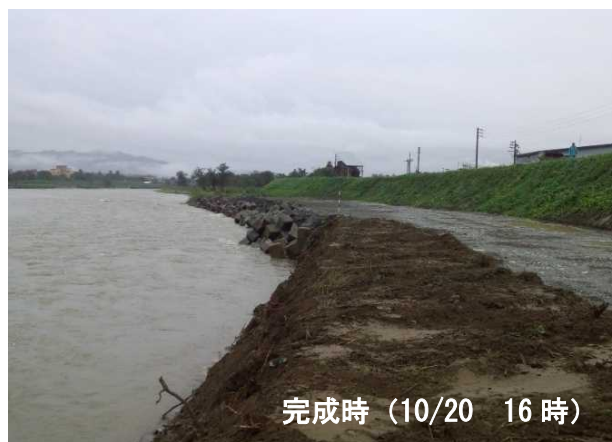
### 【着手時写真・完成時写真】

河岸流失 延長 約 80m

コンクリート異形ブロック 310 個（1240 t）（流水側再浸食防止対策）

袋詰め玉石 100 個（コンクリート異形ブロックからの土砂流出対策）

土砂 約 1,150 m<sup>3</sup>（浸食河岸復旧）

①進入路・作業ヤード造成 → ②仮設敷鉄板施設 → ③水跳ねブロック設置 → ④備蓄ブロック搬入 → ⑤備蓄ブロック投入・土砂まきだし → ⑥袋詰め玉石設置 → ⑦河岸整正 → ⑧仮設資機材撤去 → ⑨完成
