## 大河津可動堰 第 4 号主ゲートの緊急点検及び復旧について

信濃川大河津分水路の大河津可動堰において、台風 26 号に伴う豪雨の影響により、第 4 号主ゲートの故障が発生しました。

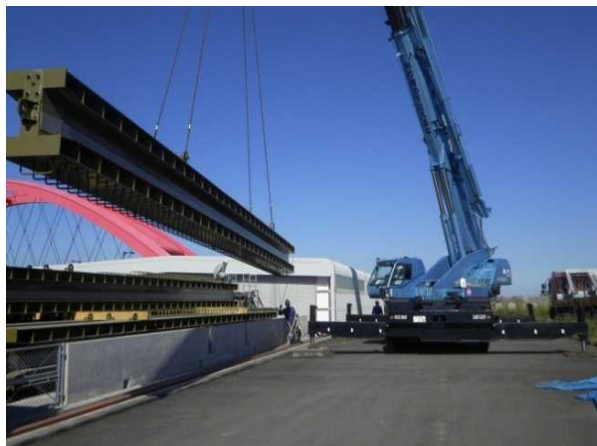
①予備ゲート等搬出

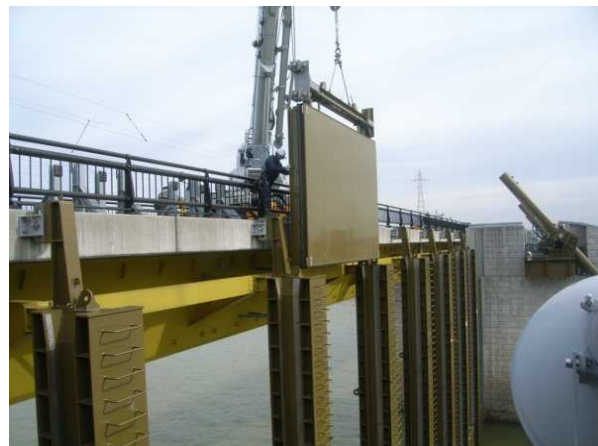
②予備ゲート吊り落とし

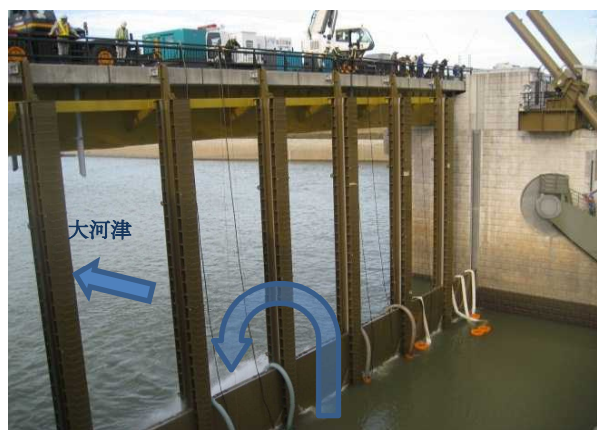
③排水作業

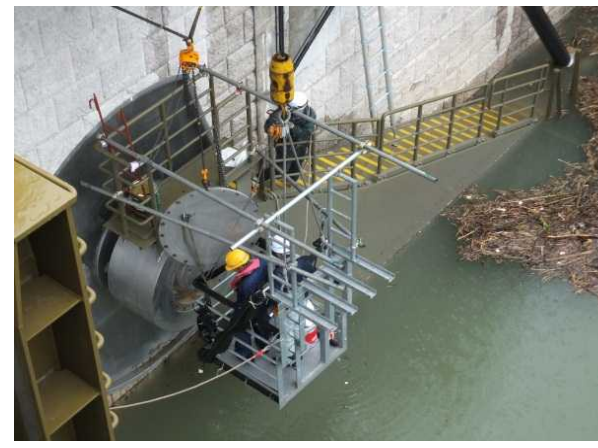
④-3 ゲート本体（回転軸）の点検

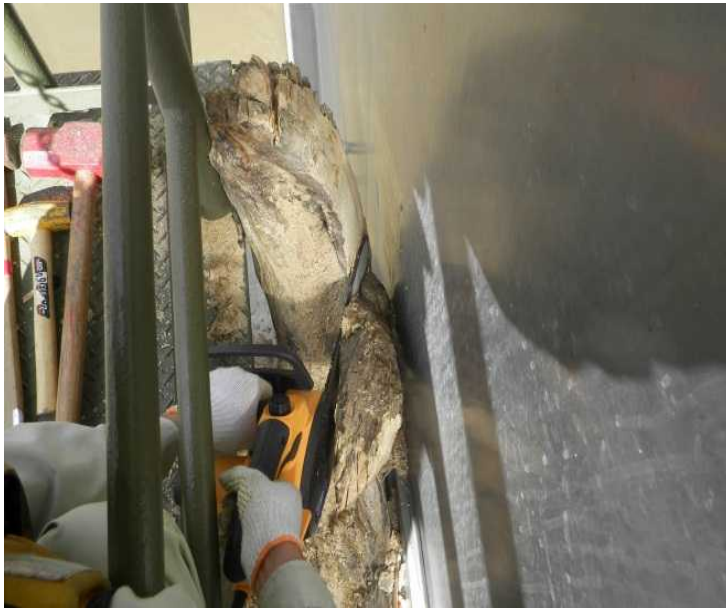
④-4 隙間部障害物の除去

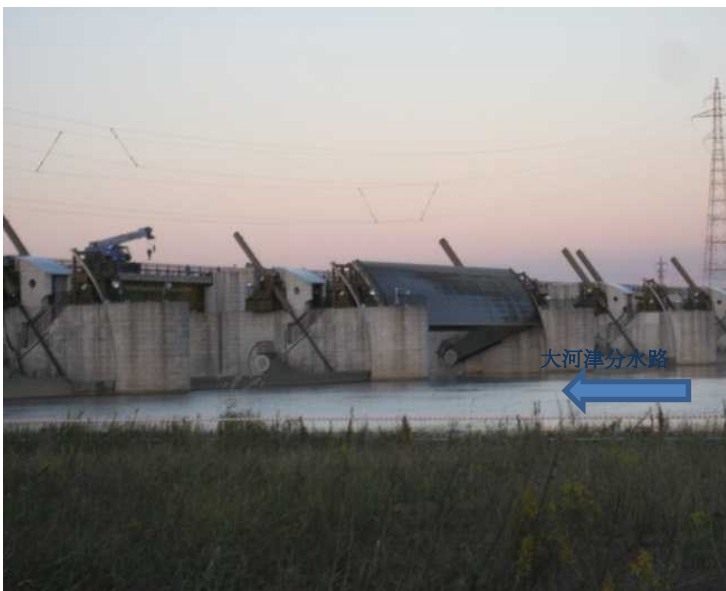
⑤ゲート全開操作確認
