平成25年10月台風26号による信濃川洪水の概要

～小出水位観測所(魚野川)ではん濫注意水位を超える水位を観測～

1. 気象の概要
2. 管内の出水状況と信濃川河川事務所の対応
3. 治水事業の効果(排水ポンプ)
4. 応急復旧、緊急点検の状況

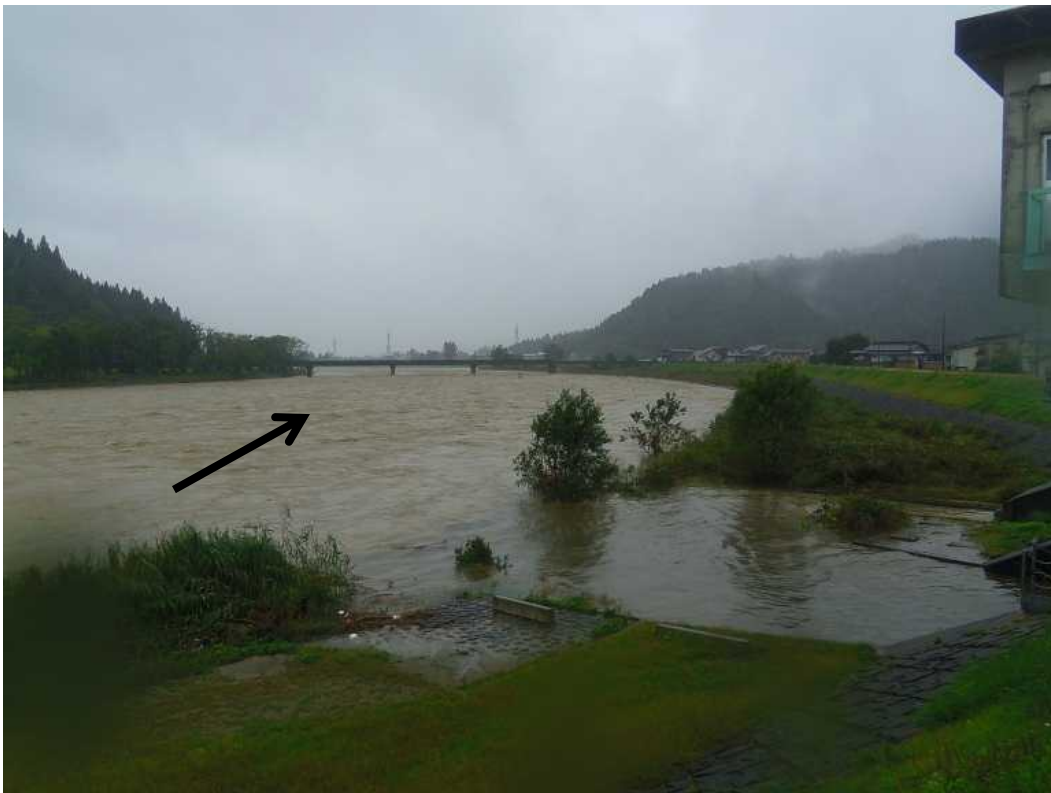
旧羽根川水門(魚沼市)付近の魚野川の状況 (平成25年10月16日 10時撮影)

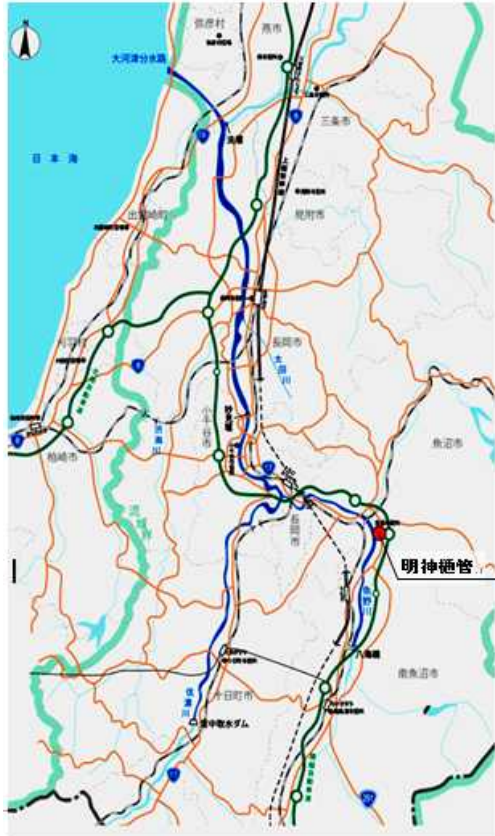
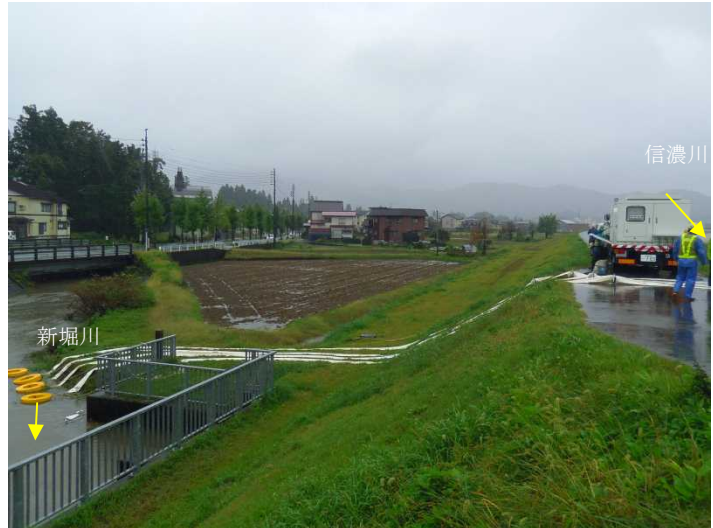
魚沼市の新堀川が増水したため明神樋管を閉め、明神簡易排水機場の排水ポンプを稼働させて、信濃川へ排水作業をおこなうと共に、堀之内出張所に配備していた「排水ポンプ車」を追加的に出動させ、内水被害の発生を未然に防止しました。

- 8:30 明神樋管全閉
- 8:32 明神簡易排水機場ポンプ運転開始
- 8:55 排水ポンプ車が堀之内出張所を出発
- 9:08 排水ポンプ車が明神樋門に到着・設営開始
- 9:35 排水ポンプ車が排水開始
- 10:22 排水ポンプ車が排水停止(現地待機)
- 11:15 明神簡易排水機場ポンプ運転停止
- 11:30 明神樋管全開
- 14:54 排水ポンプ車が堀之内出張所へ帰還

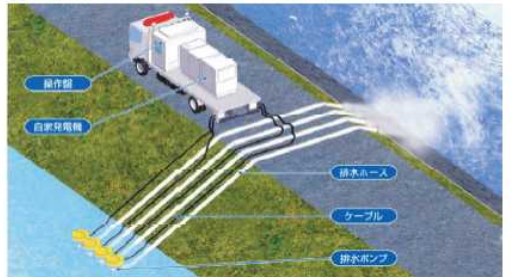
■ 運用イメージ

排水ポンプ車は、25mプール(約300m³)の水を約10分で排水する能力があります。

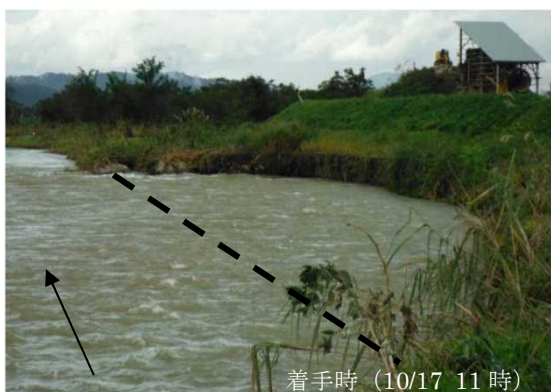
着手時 (10/17 11時)

魚野川では、南魚沼市麓地先(八海橋下流右岸)において、堤防近くまで河川敷が一部流出し、大河津分水路の大河津可動堰では、第4号主ゲートの故障が発生しました。

10月17日16時から緊急応急復旧工事に着工し、南魚沼地区右岸担当の災害応急対策業務協定業者の他、地域の建設会社各社の協力のもと、作業人数延べ146人・建設機械延べ110台が24時間体制で施行することで、20日16時00分に完成しました。

①進入路・作業ヤード造成 → ②仮設敷鉄板施設 → ③水跳ねブロック設置 → ④備蓄ブロック搬入 → ⑤備蓄ブロック投入・土砂まきだし → ⑥袋詰め玉石設置 → ⑦河岸整正 → ⑧仮設資機材撤去 → ⑨完成

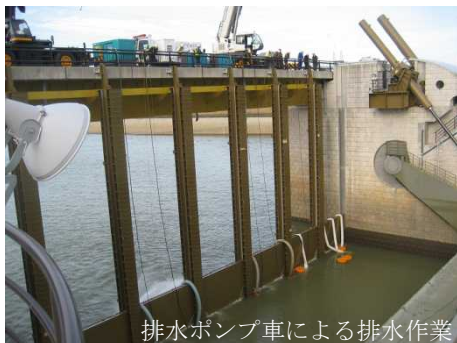
排水ポンプ車による排水作業

10月18日9時から予備ゲートを設置した上で復旧作業をおこない、点検整備作業、維持管理工事の他、近隣で施行中の工事業者の協力のもと、作業人員延べ194人・建設機械延べ32台が24時間体制で施行することで、21日17時35分に復旧しました。

①予備ゲート等搬出 → ②予備ゲート吊り落とし → ③排水作業 → ④詳細点検、障害物除去 → ⑤ゲート全開操作確認 → ⑥予備ゲート撤去搬出 → ⑦復旧

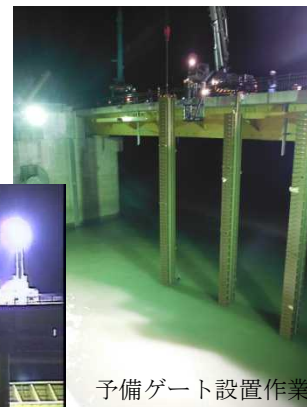
予備ゲート設置作業
