➤ 西川口地区の土砂堆積状況と土砂生産源を確認する。

➤ 魚野川流域の地質状況を示す。

➤ 昭和22年度から昭和54年度までの相川川の河道変遷を航空写真により示す。

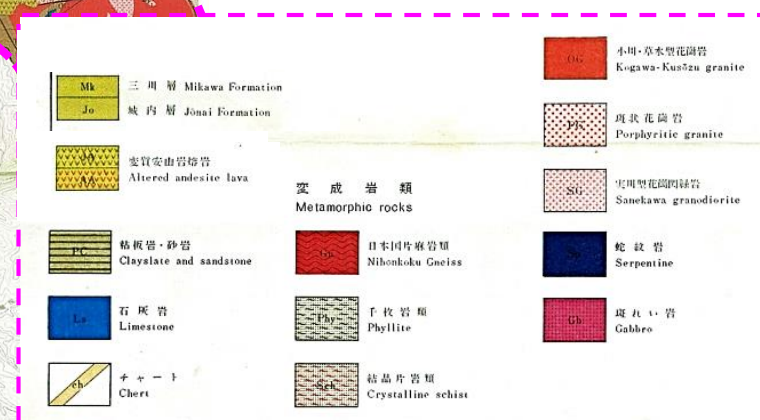
ボーリング調査の結果、上層で確認された軟質な岩(砂岩・泥岩)の想定される供給源。
※ただし、砂岩や泥岩は遠方からの運搬中に細粒化するため、西川口地区に堆積している砂岩や泥岩は遠方から供給されたものではなく、近傍の流域から供給されたと想定される。

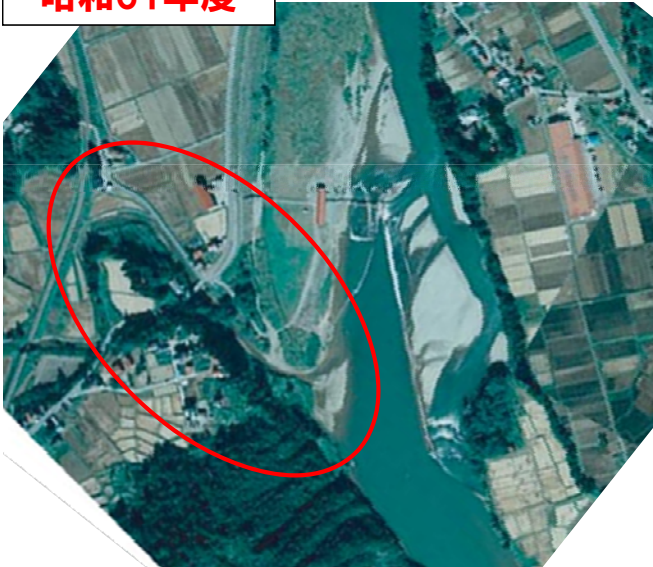
昭和61年度

➤ 昭和61年度から平成23年度までの相川川の河道変遷を航空写真により示す。

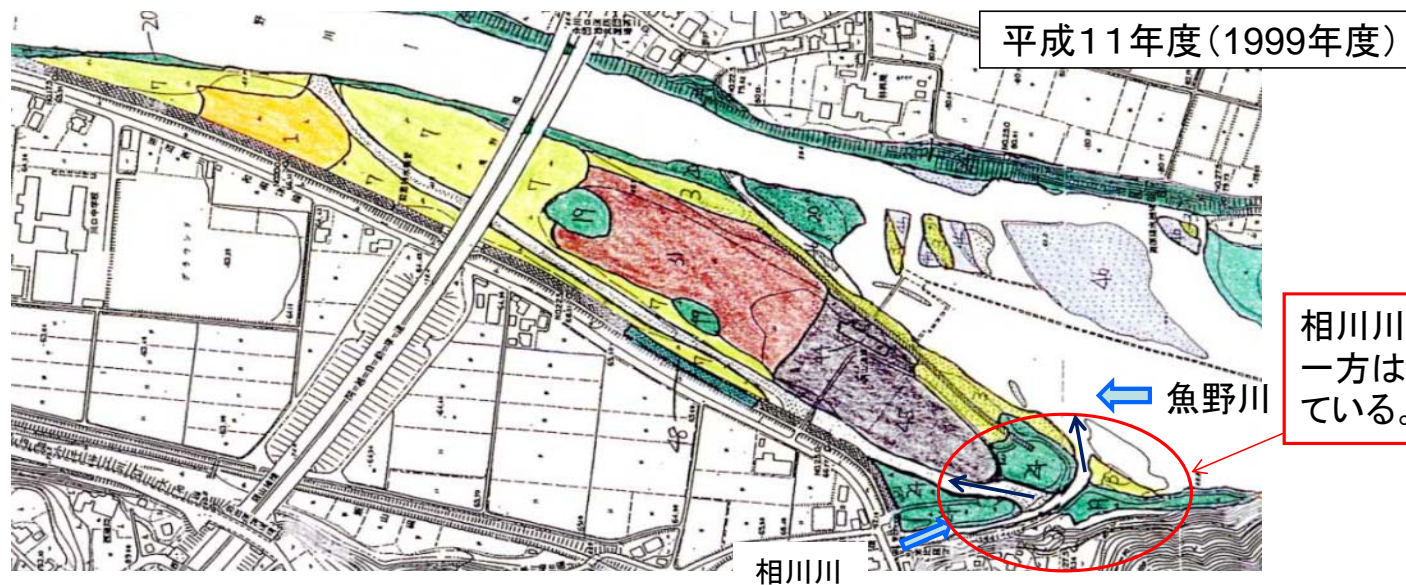
➤ 相川川は平成11年度では堤防沿いにも流れがあったが、平成14年度では流れがないことがわかる。

相川川が2方向に分かれ一方は堤防沿いに流下している。
