第4回信濃川中流域水環境改善検討協議会

- ・ 第3回協議会の補足説明
- ・ 現地調査結果報告
- ・ 今後の予定

- ### 現地調査結果報告
- 調査概要
 - 調査区域 調査期間 調査項目
 - 生息環境調査
 - 気象 流況 水質 pH24時間観測 水温 底質
 - 生物調査
 - 魚類 底生生物 付着生物 プランクトン 植物 (鳥類 ほ乳類)
 - その他
 - 地下水調査 景観調査

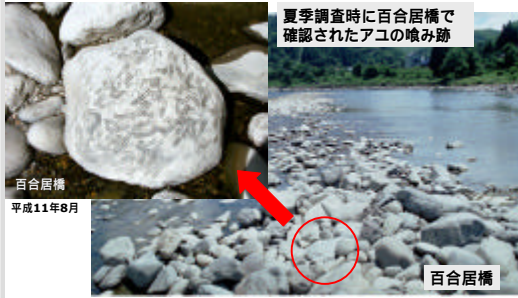
アユの生息状況

夏季、百合居橋および十日町橋の河原には放流アユの喰み跡が多数みられた。
