第8回 信濃川中流域水環境改善検討協議会

- 1) 試験放流計画
- 2) 試験放流に伴う調査計画

宮中ダムにおける放流計画

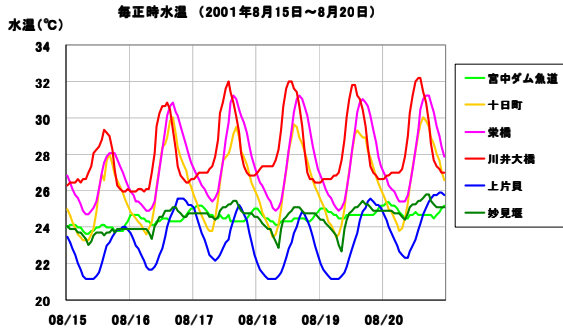
・減水区間では昼間高温になり、昼夜の水温差が大きい。

試験放流による減水区間での水温異常の改善効果を検証する。

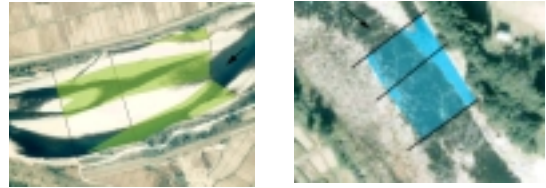
水際線(水面幅)の測定...試験放流前後での水面幅の変化を検証する。
