信濃川中流域 水環境改善検討協議会

- 1) 試験放流の報告
- 2) 試験放流に伴う調査結果の報告
- 3) 今後の試験放流と試験放流に伴う調査

1) 試験放流の報告

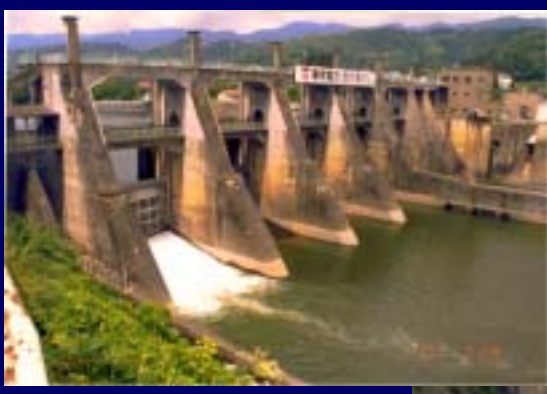
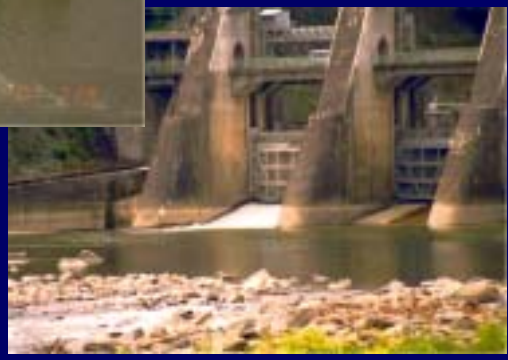
試験放流の状況 (西大滝ダム)

2001年7月28日
8.3m³/s

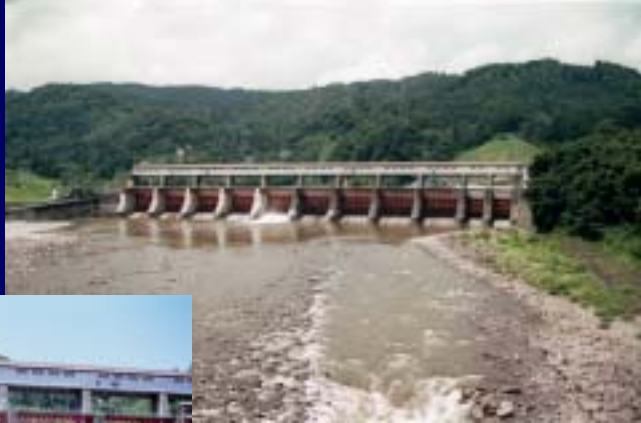
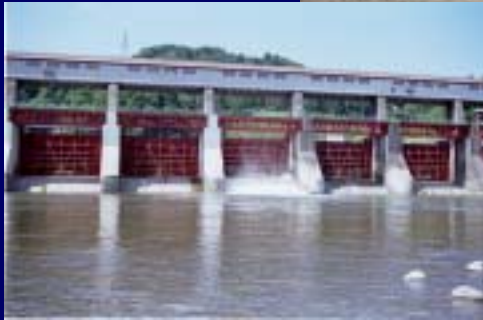
試験放流の状況(宮中ダム)

2001年7月20日
祝日 22.6m³/s

2001年8月19日
日曜日 22.7m³/s

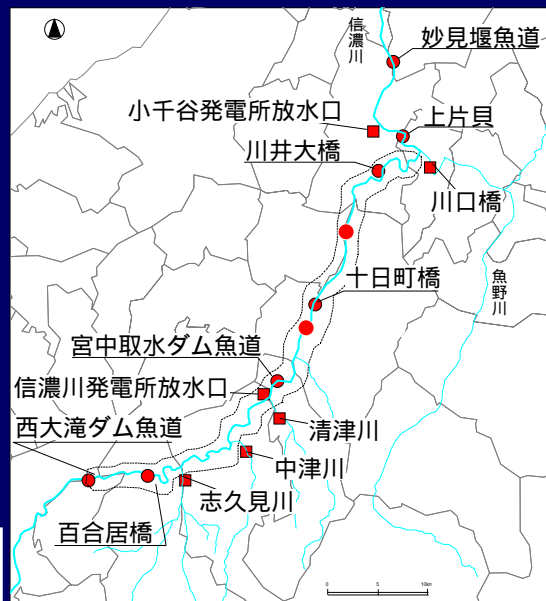
水温調査地点

試験放流時期を含
め通年の連続観測

本川10地点
支川6地点
計16地点

● : 信濃川本川
■ : 信濃川支川

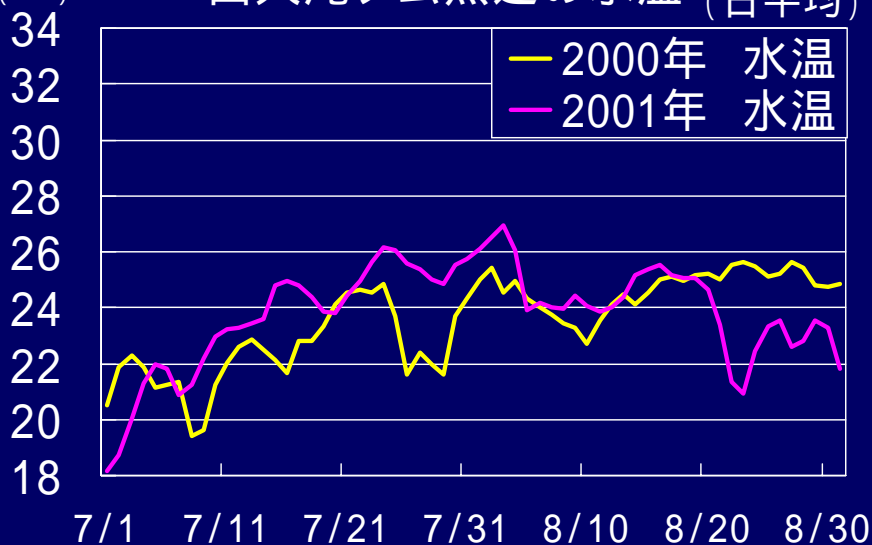
水温の推移 (西大滝区間)

() 西大滝ダム魚道の水温 (日平均)

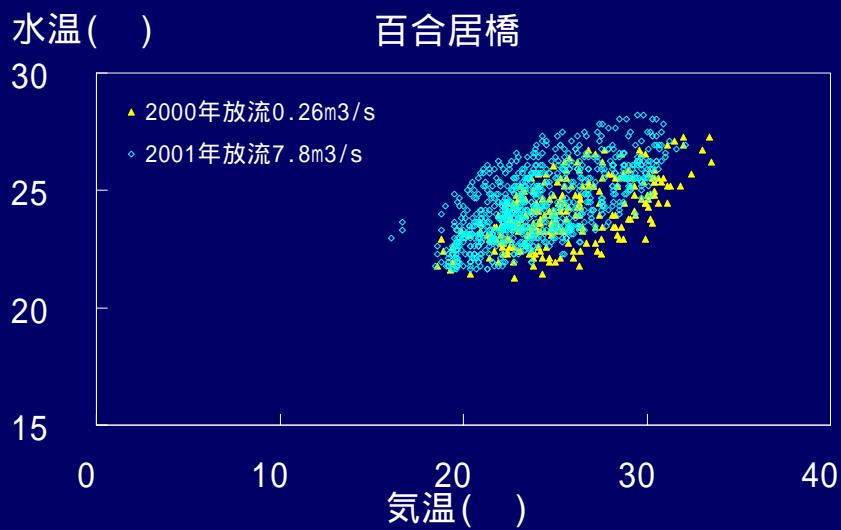
昨年との水温比較 (西大滝区間)

7/1 ~ 8/31 毎正時データ

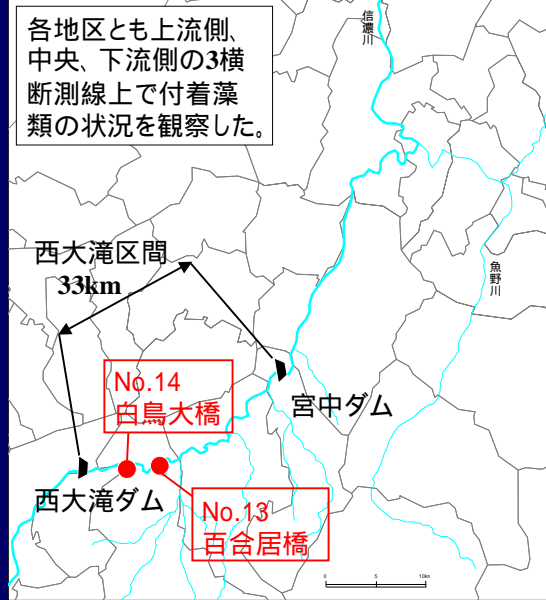
付着藻類調査地点（西大滝区間）

各地区とも上流側、中央、下流側の3横断測線上で付着藻類の状況を観察した。

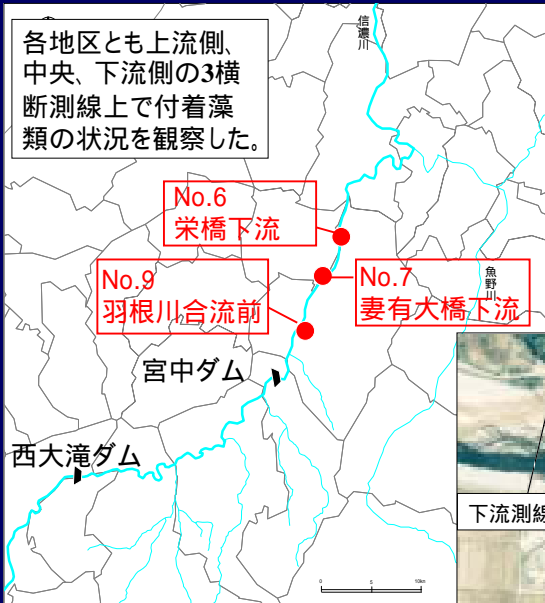
付着藻類調査地点（宮中区間）

各地区とも上流側、中央、下流側の3横断測線上で付着藻類の状況を観察した。

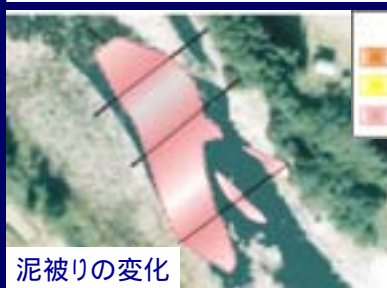
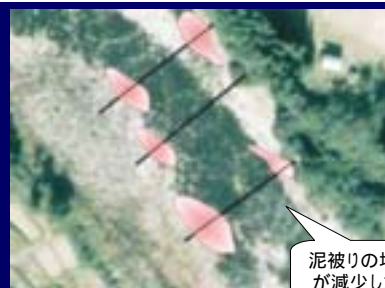
付着藻類の変化 百合居橋

泥被りの変化

泥被りの場所が減少した。

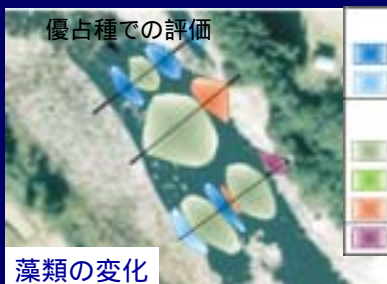
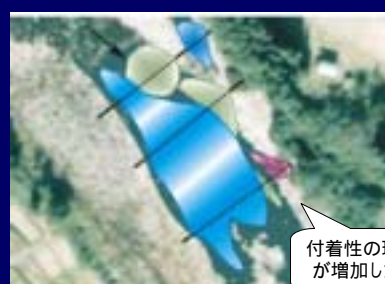
藻類の変化

優占種での評価

付着性の珪藻が増加した。

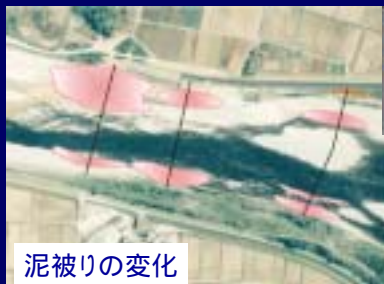
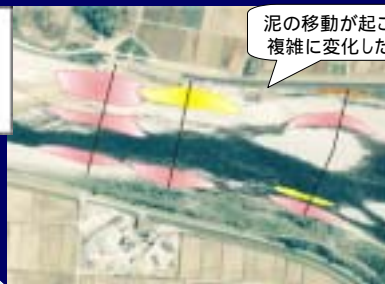
羽根川合流前

泥被りの変化

泥の移動が起こり、複雑に変化した。

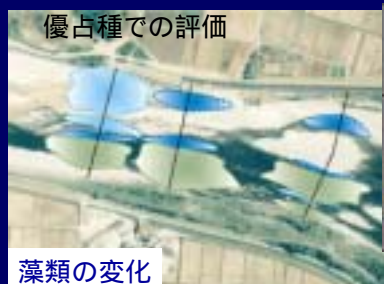
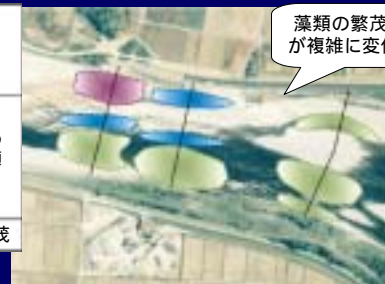
藻類の変化

優占種での評価

藻類の繁茂状況が複雑に変化した。
