宮中取水ダム下流及び魚道の 遡上環境について

1. ダム下流部の流況から 見た遡上環境について

2. 魚道内における 遡上環境について

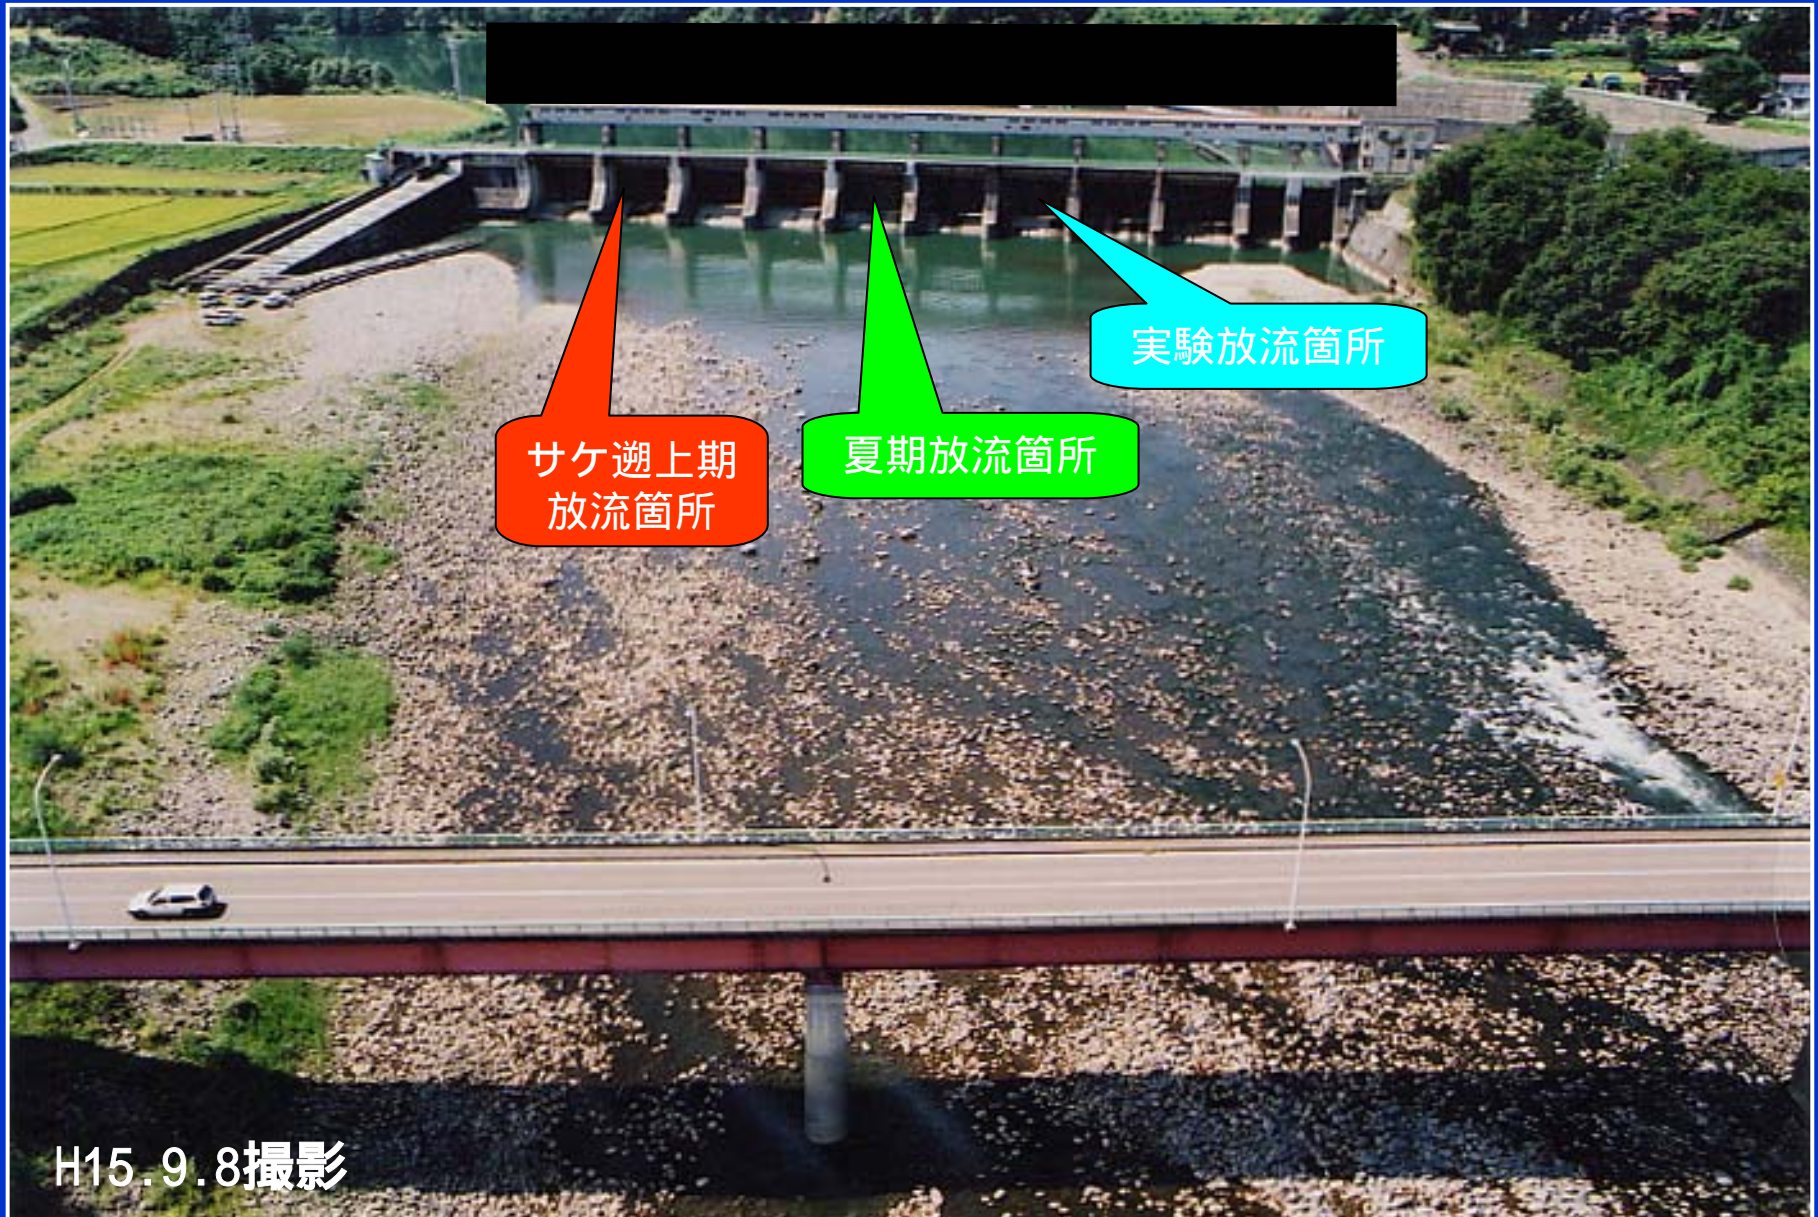
宮中取水ダム・ゲート番号と放流位置

ケース 番号	放流量	備考
1	22.65m ³ /s (7番ゲートより15.65m ³ /s放流)	夏場土日 昼間
2	10.13m ³ /s (7番ゲートより3.13m ³ /s放流)	夏場平日 昼間
3	7.00m ³ /s (ゲートからの放流無し)	通年
4	19.52m ³ /s (10番ゲートより12.52m ³ /s放流)	サケ 塑上期
5	19.52m ³ /s (5番ゲートより12.52m ³ /s放流)	実験 放流

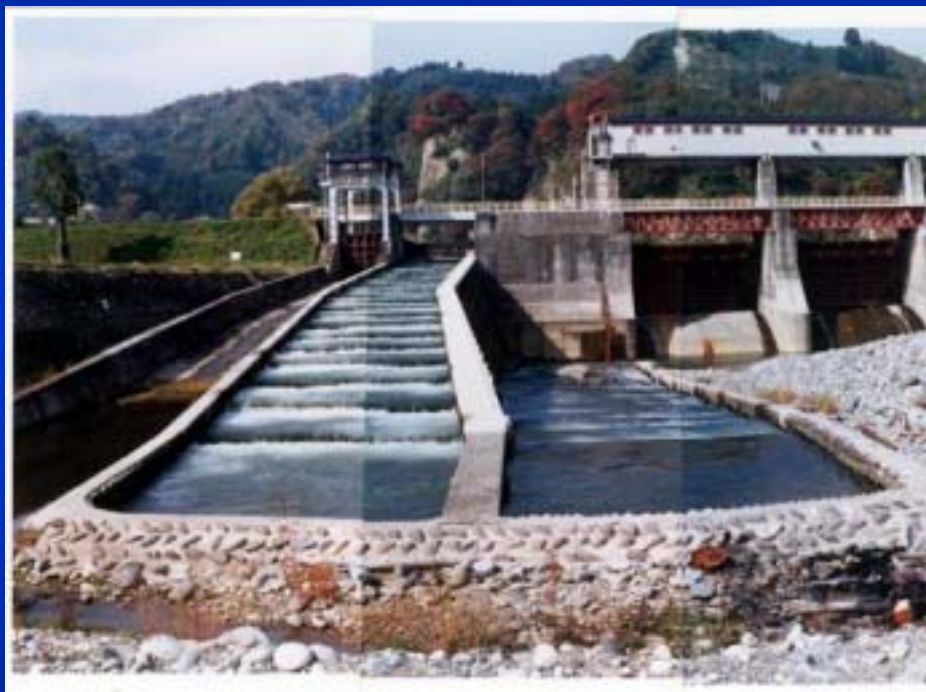
S42年魚道設置

魚道諸元	
流量	2.18m ³ /s
勾配	1/15
魚道幅員	7.27 ~ 10.91m
隔壁間落差	30.3cm
潜孔	60.6cm角
越流水深	一般部 27cm, 切欠部 43cm
限界流速	一般部 1.27m/s 切欠部 1.62m/s

当初設置魚道の問題点

- ・ 魚類が魚道入口を見つけにくい
- ・ アユに対して流速が大きい

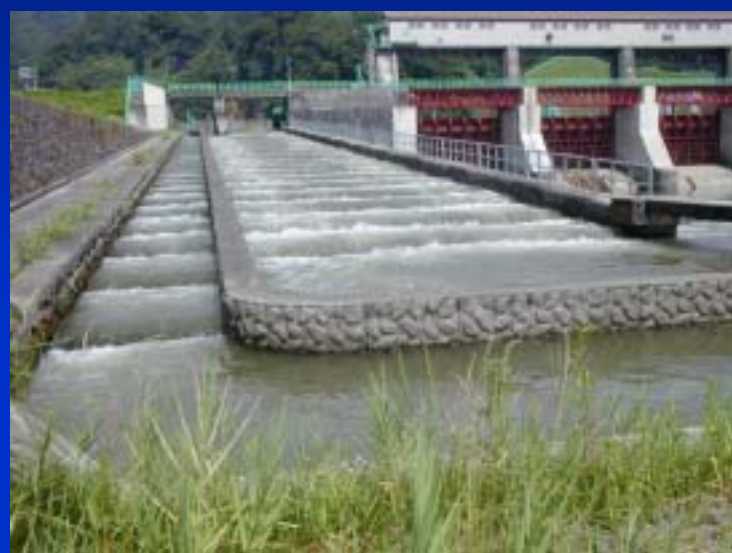
S63年に改築された魚道

- ・ 維持流量の変更($2.18\text{m}^3/\text{s}$ → $7\text{m}^3/\text{s}$)に対応
- ・ 幅員を広げ、大型魚道(サケ、マス等)と小型魚道(アユ等)に分割
- ・ 隔壁構造を改善(隔壁天端部を傾斜型)
- ・ 呼び水水路($3\text{m}^3/\text{s}$)を設置

魚道諸元		
	大型	小型
流量	3.661m ³ /s	0.326m ³ /s
勾配	1/15	1/16.7
魚道幅員	10m	2m
隔壁間落差	25cm	18cm
潜孔	60cm角	20cm
越流水深	一般部25cm 切欠部40cm	18cm
限界流速	一般部1.29m/s 切欠部1.63m/s	1.09m/s

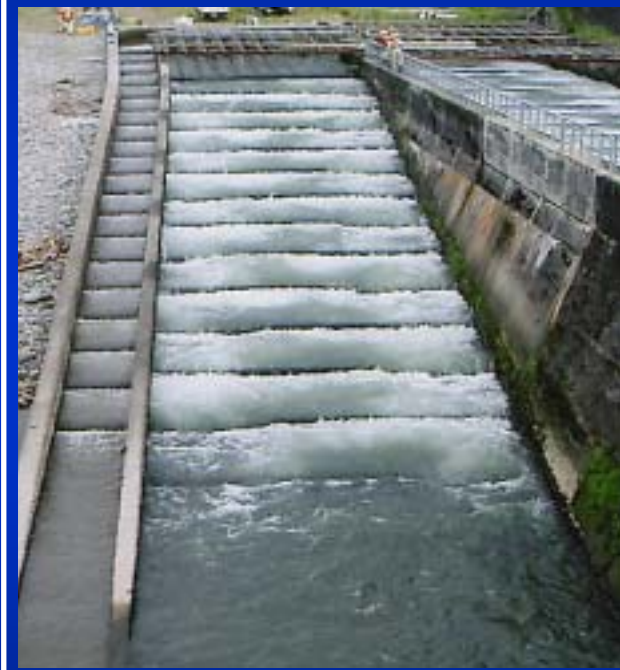
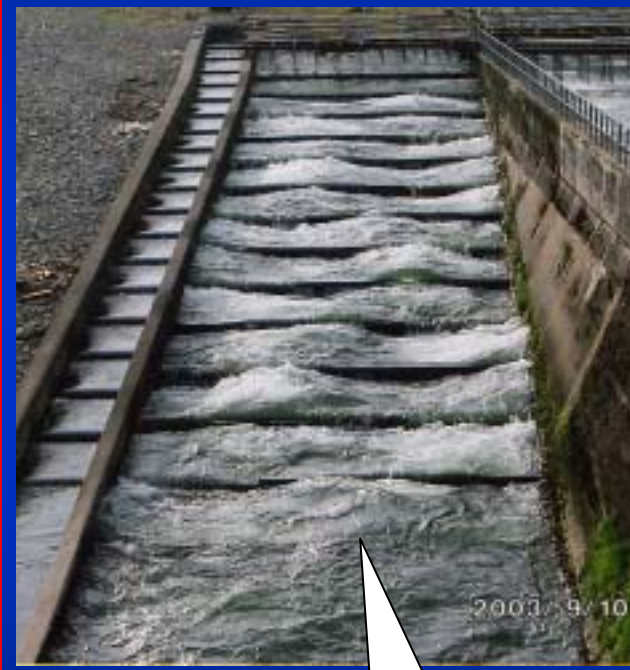
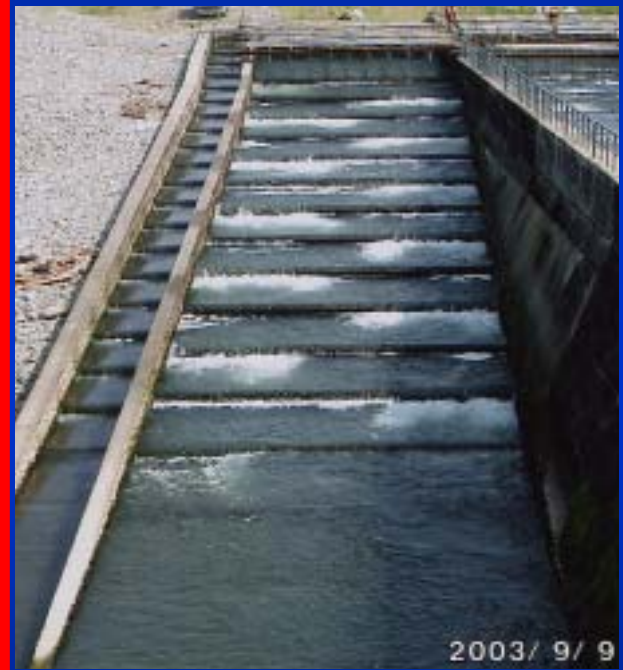
大型魚道における横波の発生状況

大きなセイシュ
(横波)が発生

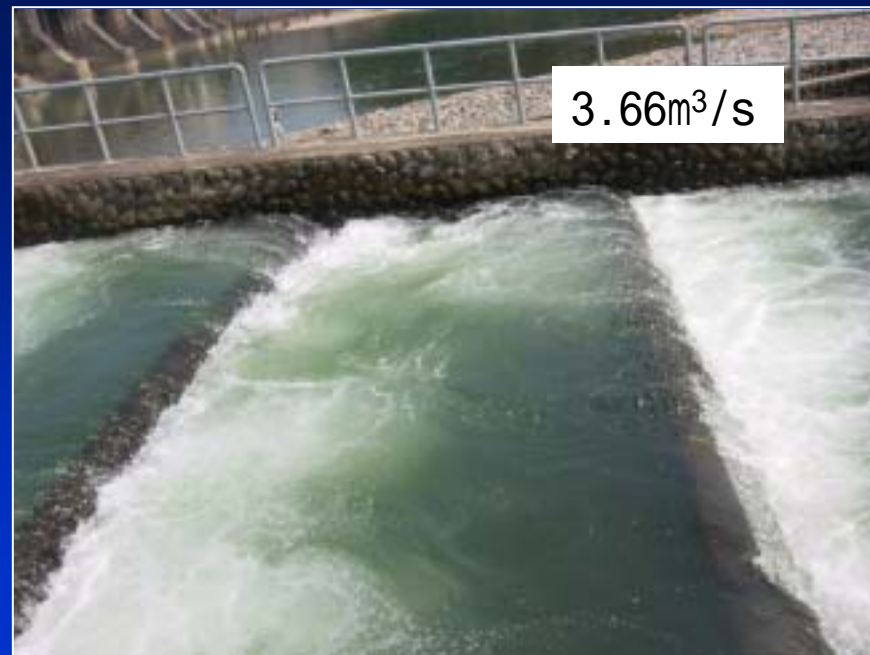
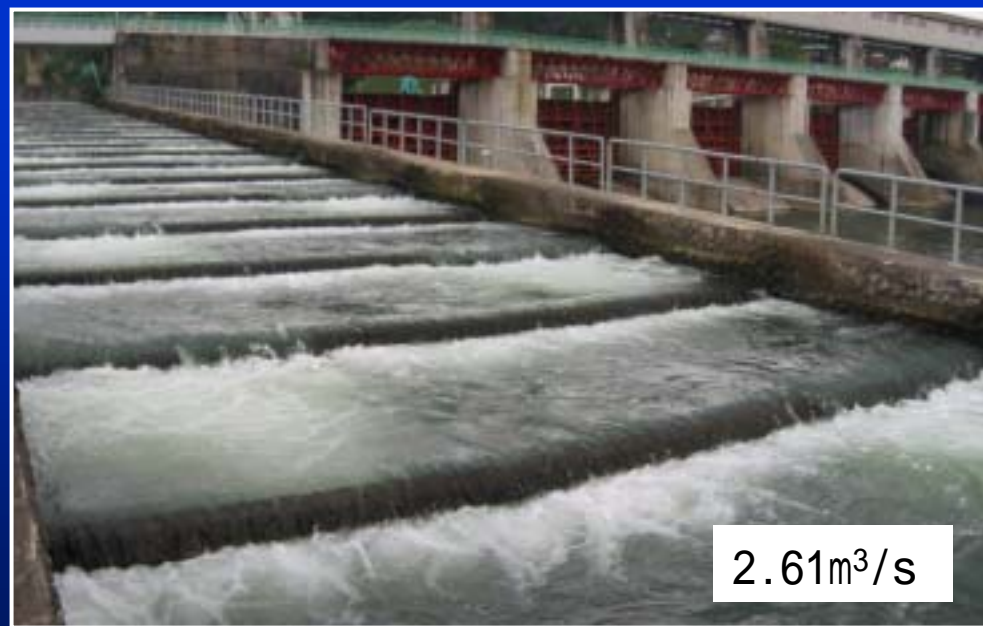
はく離流の発生状況

流量が減少し水位が下がる
ことによりはく離流が発生

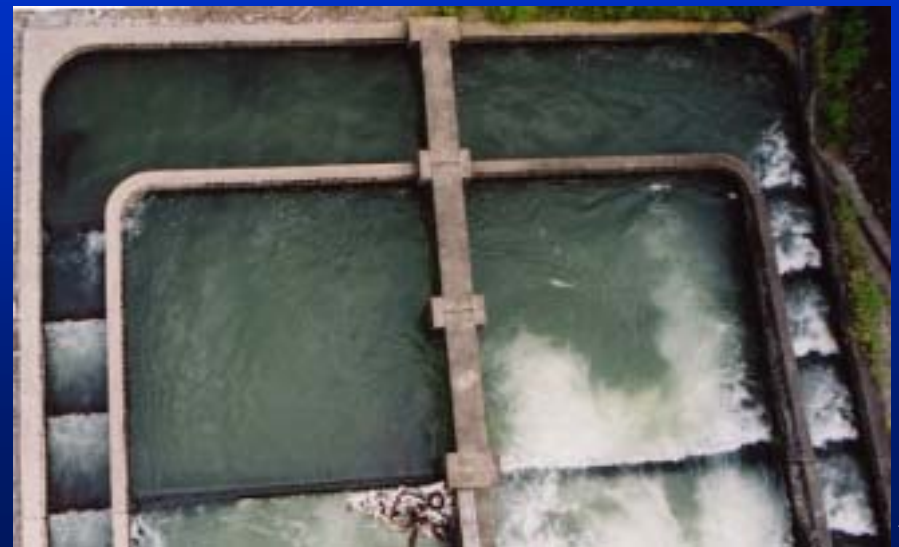
折り返しプール（魚道流量：3.99m³/s） H15.8.24撮影

- 各設定流量とも泡の発生は抑制されている。
- 3.66m³/s、2.61m³/s測定時：水面の波立ちが若干発生
- 1.65m³/s測定時：水面の波立ちはほぼ抑制

- 各設定流量とも、泡の発生、水面の波立ちは抑制され、整流された流れとなっている。

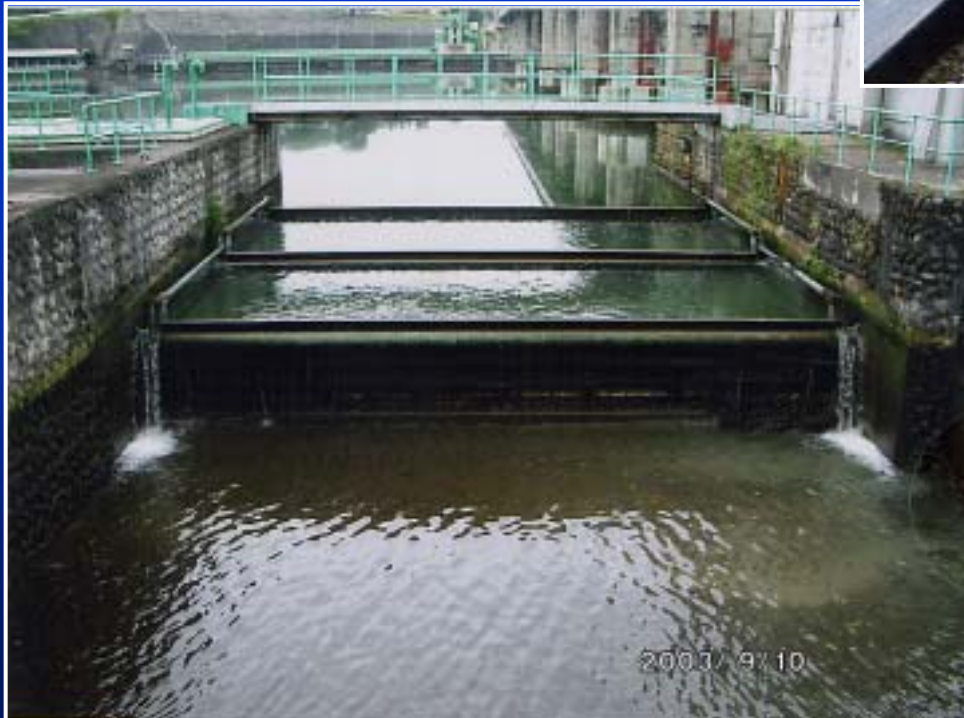
(6) 流量調節ゲートの の流況

ゲート裏側に死水
域の発生する構造
小型魚道も
同様の構造

魚道プール	<ul style="list-style-type: none">・ 横長プールに切欠きと潜孔が交互に設置され、切欠き、潜孔からの流速の大きい流れが発生 <p>→ プール内に乱流や気泡流により魚の遡上に影響</p>
折り返しプール	<ul style="list-style-type: none">・ 水面が変動し、整流が完全に行われていない。 <p>→ 遡上を困難にする横波発生の可能性</p>
出口ゲート部	<ul style="list-style-type: none">・ 泡の発生が多い。・ ゲートが下流側に転倒する構造・ ゲート裏側に死水域が発生 <p>→ 魚がゲート裏側に回り込み滞留時間が長くなる</p>

魚道プール	<ul style="list-style-type: none">・越流部の流速が1m/sを超えており、泡の発生も見られるが、流れの乱れは小さく、概ね良好な流況と考えられる。
折り返しプール	<ul style="list-style-type: none">・整流がなされており、特に問題点は見られない。
出口ゲート部	<ul style="list-style-type: none">・ゲートが下流側に転倒する構造 また裏側に死水域が生じている。 → 魚がゲート裏側に回り込み滞留時間が長くなる
