## 4. 景観

### 4.1 景観の課題と原因

#### 4.1.1 景観の課題

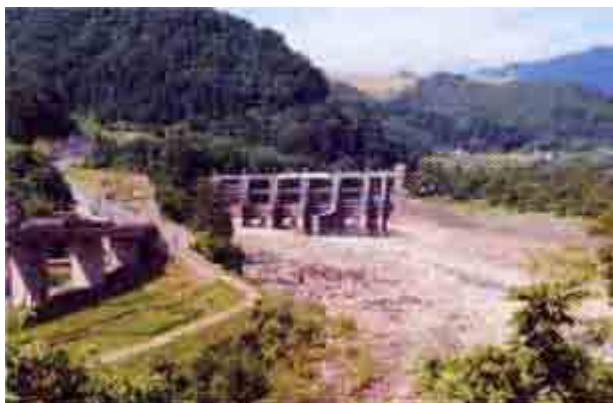
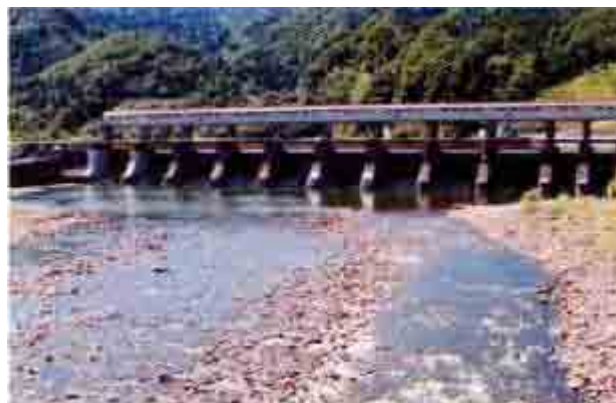
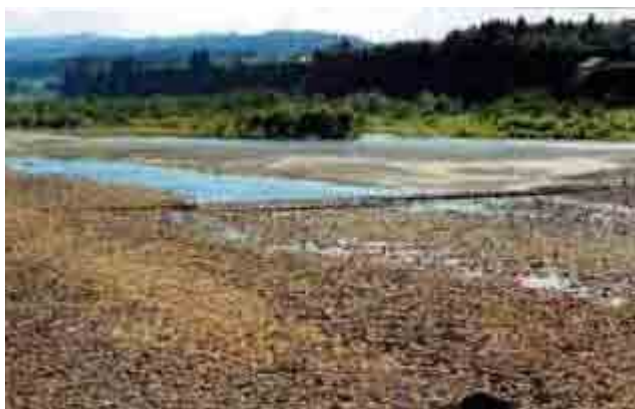
図 4.1-1 減水区間の状況 (平成 11 年 8 月 10 日)

図 4.1-1に減水区間の景観を、図 4.1-2に非減水区間の景観を示す。減水区間では瀬切れが生じている。

西大滝ダム

宮中ダム

妻有大橋上流

西大滝ダム減水区間及び宮中ダム減水区間においては、アンケート及びヒアリングにより減水のため景観の変化が生じている等の意見が得られ、また、減水区間において瀬切れが生じていることが確認された。

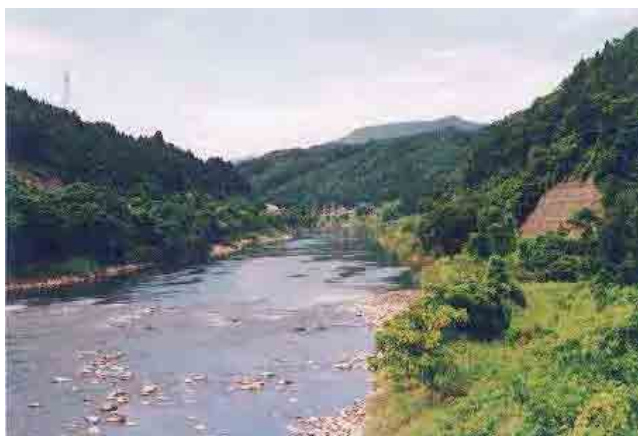
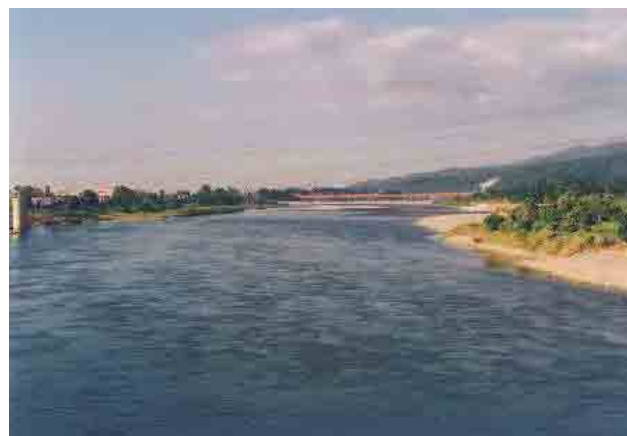
図 4.1-2 非減水区間の状況 (平成 11 年 8 月 10 日)

湯滝橋(西大滝ダム上流)

旭橋(小千谷発電所下流)

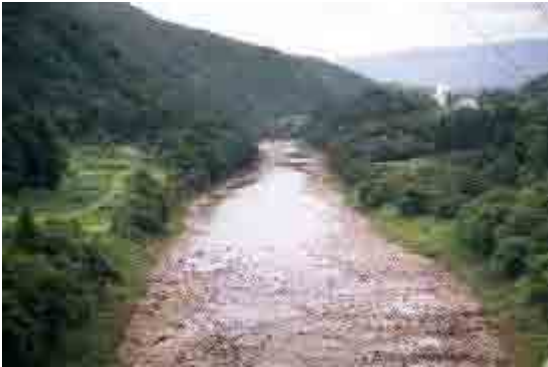
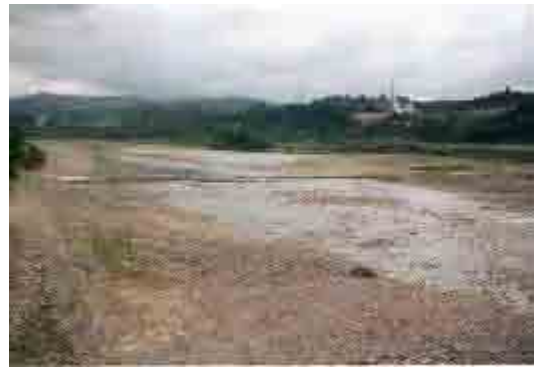
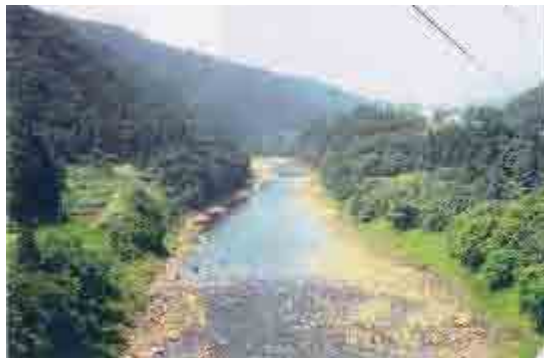
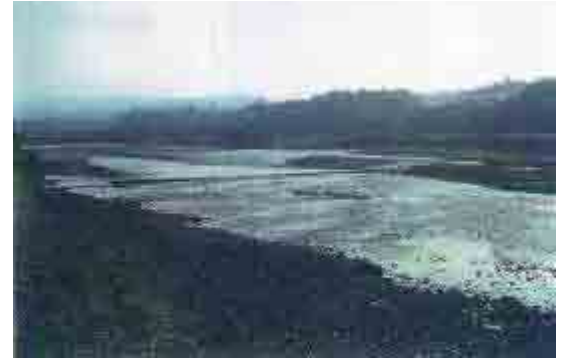
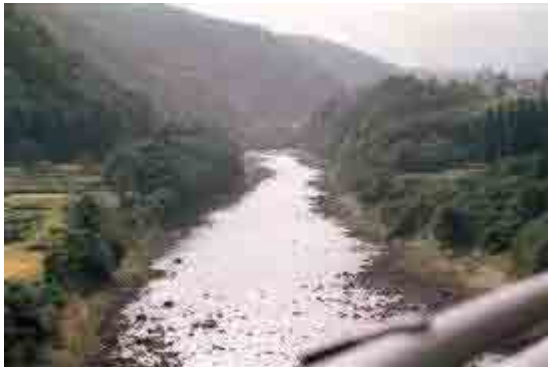
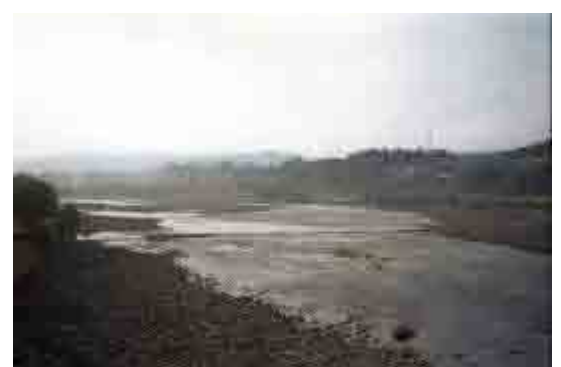
図 4.1-4 試験放流による効果

図 4.1-4に試験放流前と試験放流後における景観を示す。試験放流後には水面幅が増加し景観に対する効果が見られた。

白鳥大橋

試験放流前 西大滝ダム放流量：約  $0.3\text{m}^3/\text{s}$   
平成 13 年 7 月 13 日

妻有大橋

宮中ダム放流量：約  $7.7\text{m}^3/\text{s}$   
平成 13 年 7 月 13 日

試験放流後 西大滝ダム放流量：約  $8.2\text{m}^3/\text{s}$   
平成 13 年 7 月 29 日

宮中ダム放流量：約  $21.7\text{m}^3/\text{s}$   
平成 13 年 7 月 29 日

試験放流後 西大滝ダム放流量：約  $12.4\text{m}^3/\text{s}$   
平成 13 年 9 月 28 日

宮中ダム放流量：約  $29.7\text{m}^3/\text{s}$   
平成 13 年 11 月 9 日

試験放流後には水面幅が増加し、景観に対する効果が見られた。

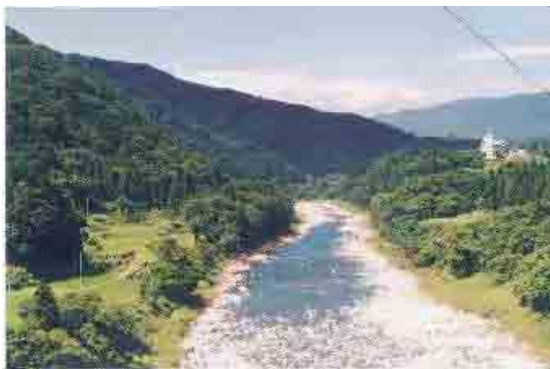
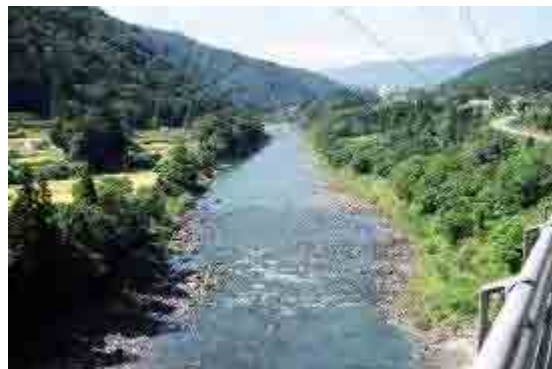
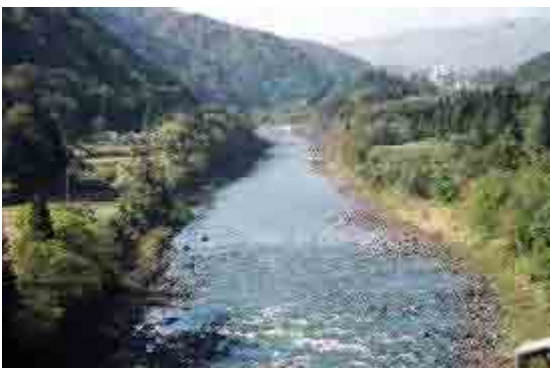
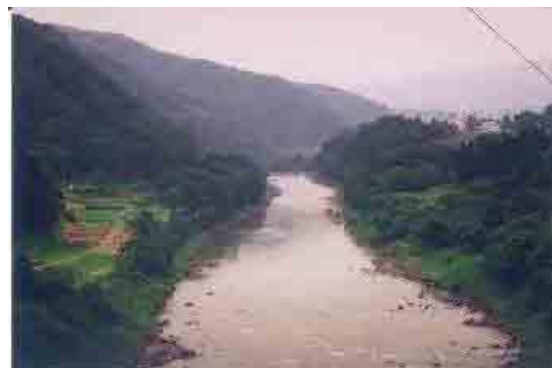
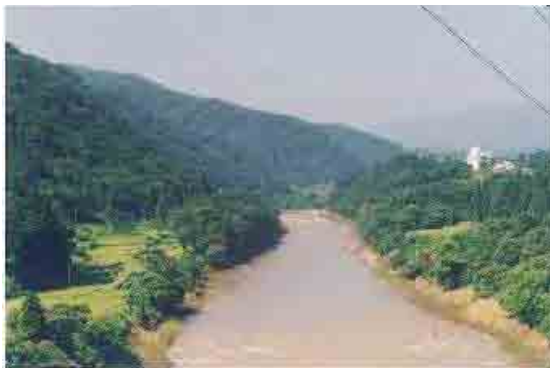
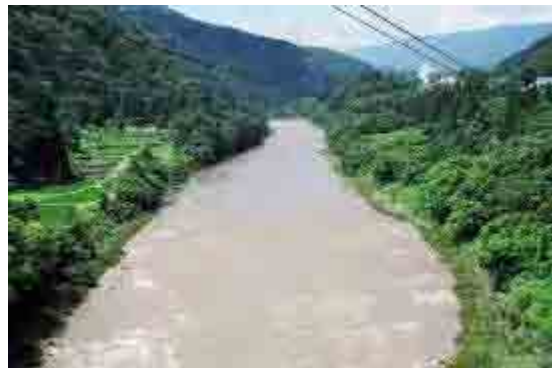
図 4.1-5 放流量別の景観（白鳥大橋）

西大滝ダム放流量：約  $0.3\text{m}^3/\text{s}$   
平成 11 年 8 月 10 日

西大滝ダム放流量：約  $12.4\text{m}^3/\text{s}$   
平成 14 年 9 月 24 日

西大滝ダム放流量：約  $20.0\text{m}^3/\text{s}$   
平成 14 年 10 月 31 日

西大滝ダム放流量：約  $108.9\text{m}^3/\text{s}$   
平成 11 年 6 月 22 日

西大滝ダム放流量：約  $190.2\text{m}^3/\text{s}$   
平成 11 年 8 月 18 日

西大滝ダム放流量：約  $356.7\text{m}^3/\text{s}$   
平成 14 年 7 月 12 日

現在実施している試験放流により景観に対する効果が見られたが、景観から見た望ましい流量はどの程度なのか。

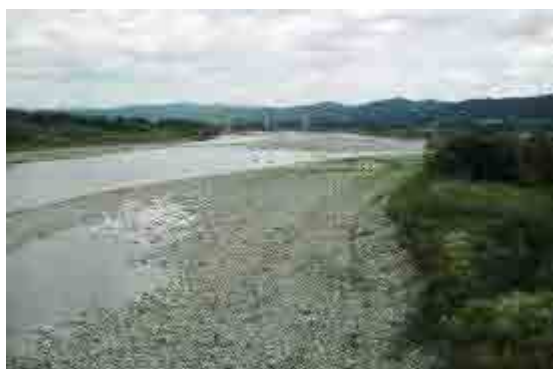
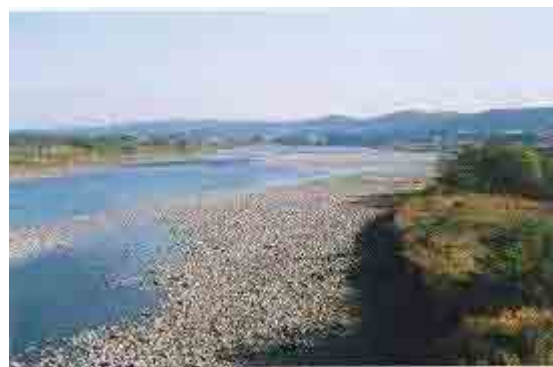
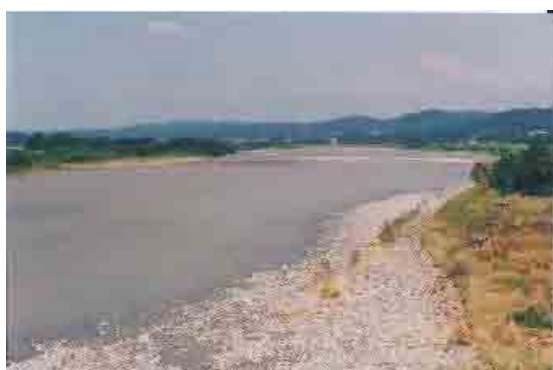
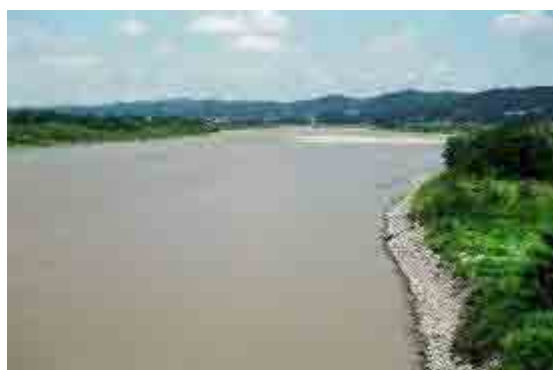
図 4.1-6 放流量別の景観（妻有大橋）

宮中取水ダム放流量：約  $7.2\text{m}^3/\text{s}$   
平成 14 年 9 月 24 日

宮中ダム放流量：約  $19.6\text{m}^3/\text{s}$   
平成 14 年 10 月 31 日

宮中ダム放流量：約  $136.4\text{m}^3/\text{s}$   
平成 11 年 8 月 18 日

宮中ダム放流量：約  $450.5\text{m}^3/\text{s}$   
平成 14 年 7 月 12 日
