7. サケの遡上

7.1 サケの遡上の課題と原因

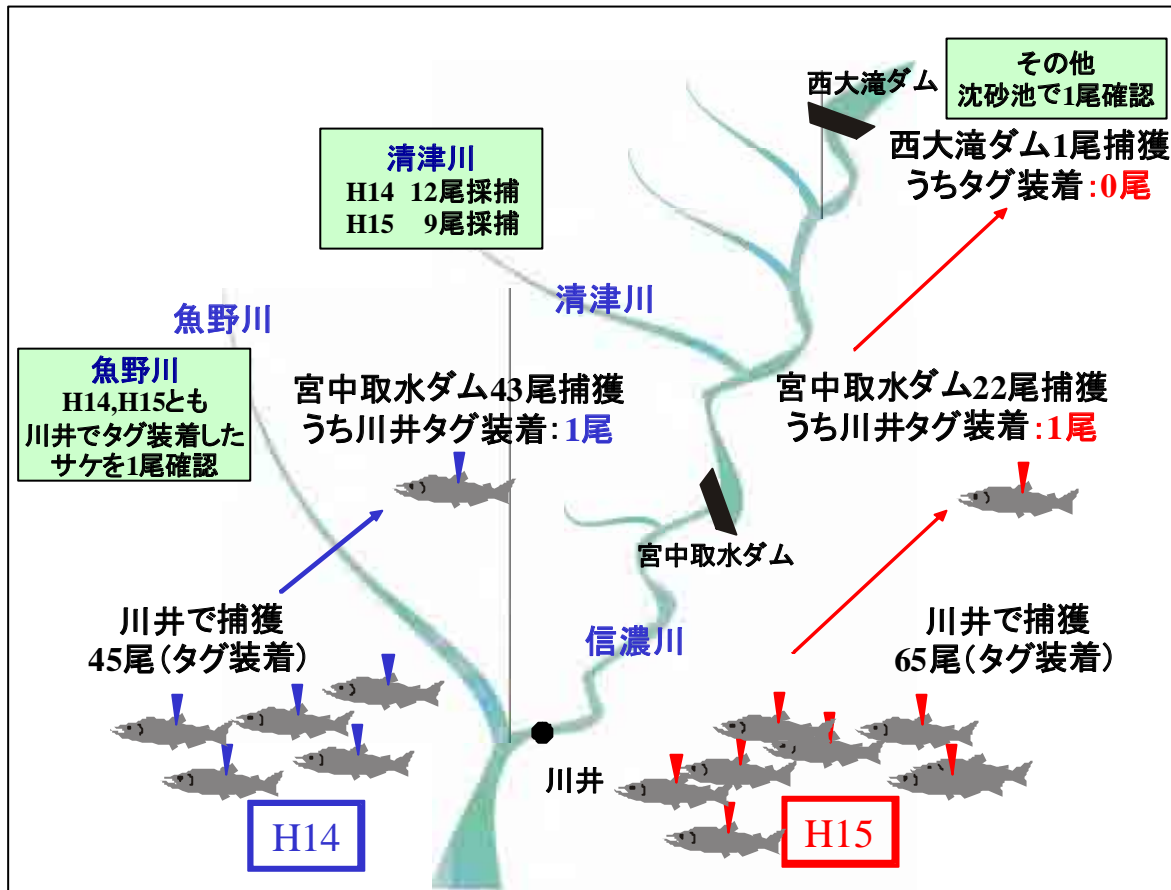
図 7.1-4 サケの採捕(遡上)状況

また、図 7.1-4に示すように平成 14 年度には、宮中取水ダム魚道において 43 尾が捕獲されたが、そのうち魚野川合流点上流に位置する川井においてタグを装着したサケは 1 尾のみであった。また、平成 15 年度には、宮中取水ダム魚道において 22 尾が捕獲されたが、そのうち川井でタグ装着したサケは 1 尾のみであった。これらのことから、減水区間には数 100 個体単位で遡上があったと考えられる。

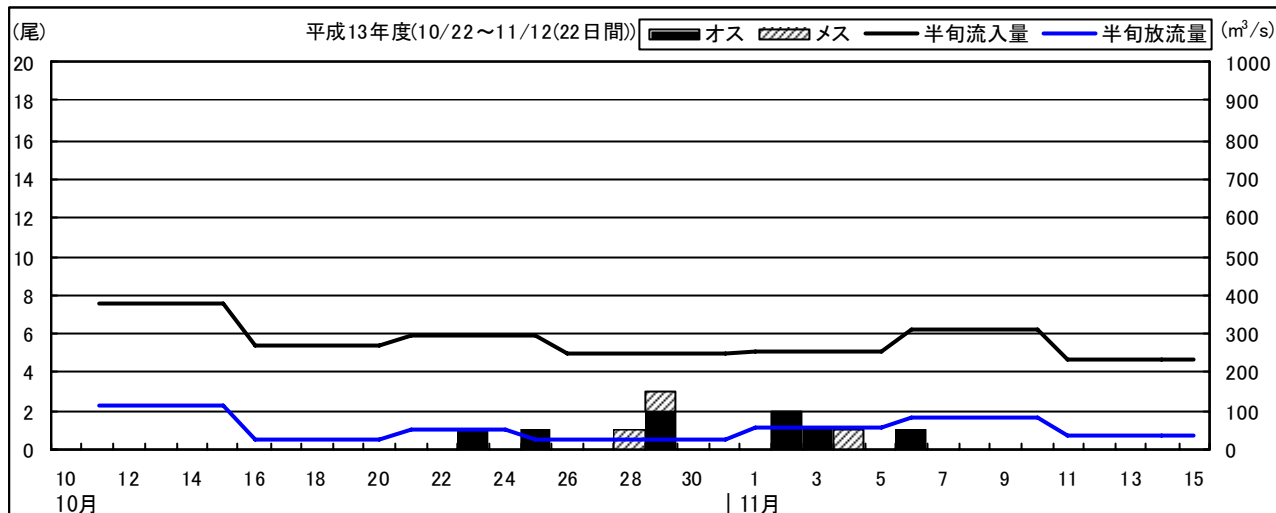
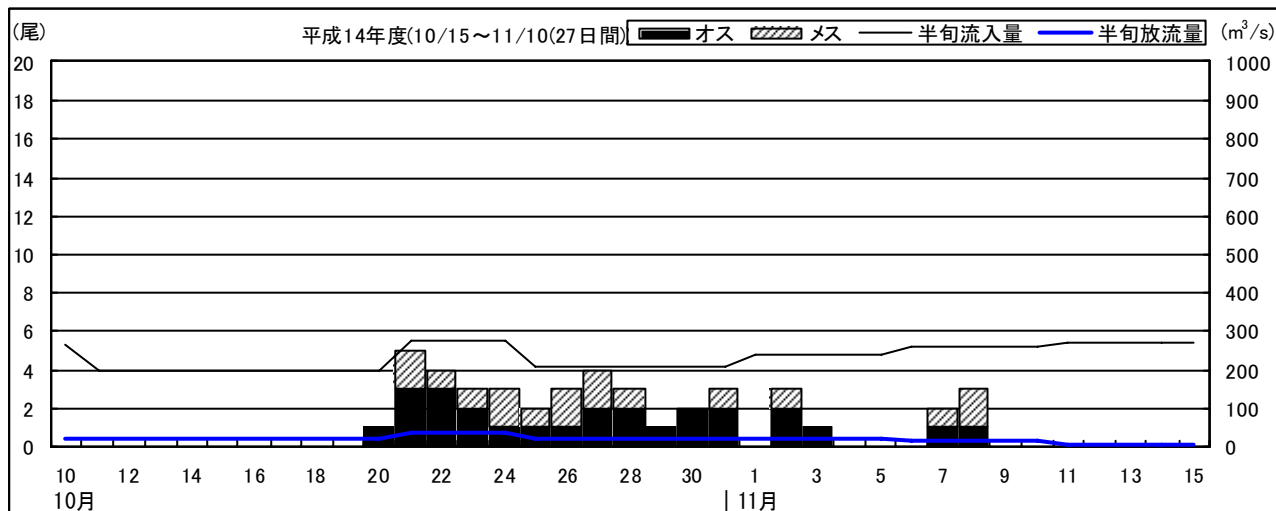
図 7.1-5 経年調査結果(平成 13 年度~15 年度)

宮中取水ダム魚道においては、表 7.1-1、図 7.1-5、図 7.1-6に示すように毎年 10～40 尾程度の遡上が確認されている。

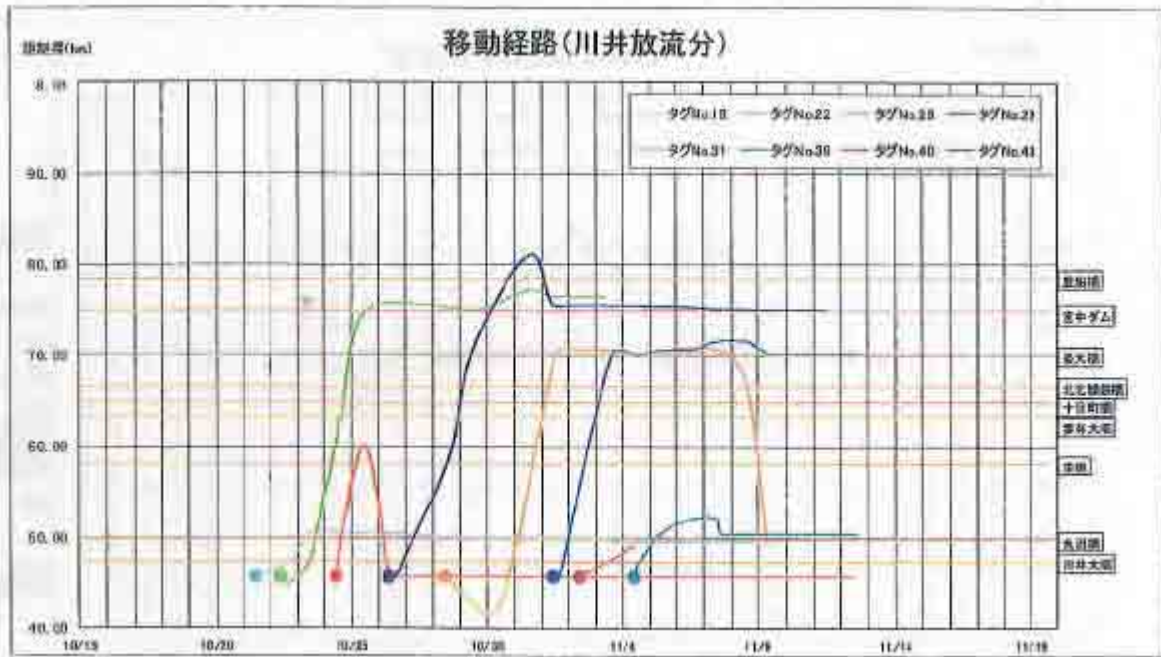
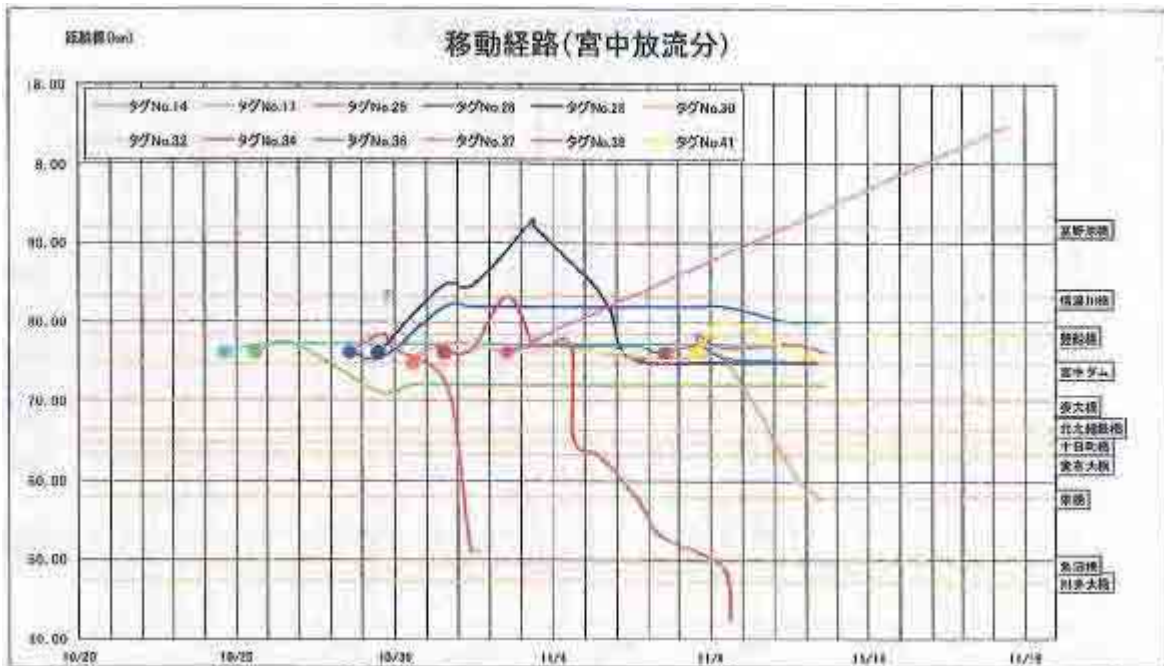
図 7.2-3 サケの移動経路(平成 14 年度)

捕獲したサケに電波発信機を飲み込ませて行動を追跡した結果、ト口場及び淵において比較的長時間停滞している状況が確認された。これらの行動は、遡上中の休憩あるいは他のサケの遡上を待っているものと考えられる。また、一旦遡上した後降下している個体が確認された。

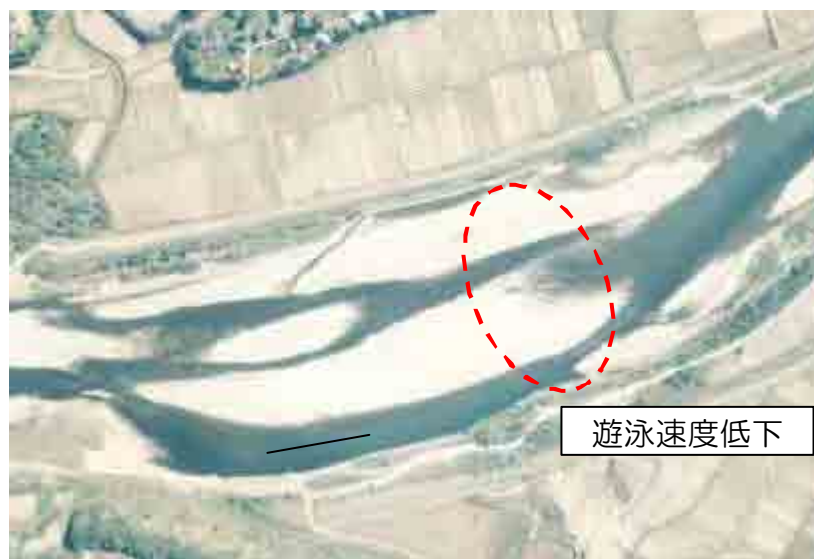
図 7.2-7 遊泳速度低下地点(栄橋下流)

休息等の生態的動向以外の要因で遊泳速度が低下した箇所を抽出したところ、床固めの落差、水深が浅く遡上に必要な水深(30cm)が確保できていないことによる移動障害箇所が確認された。

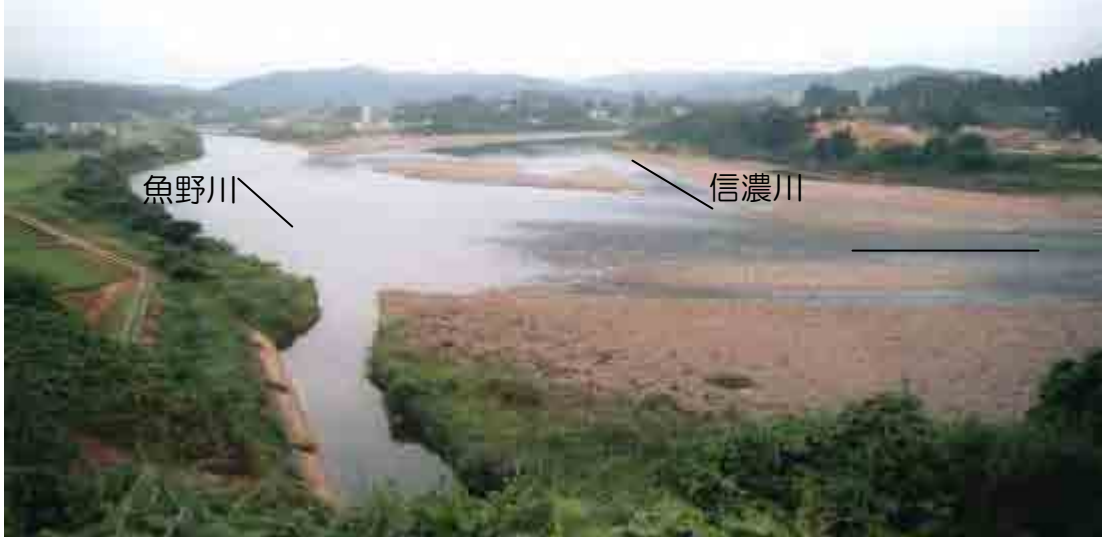
図 7.2-10 魚野川合流点の状況

信濃川と魚野川の合流点では、魚野川と比較して信濃川の流量が少ないこと、河床高が高く水深が浅いことから、信濃川へのサケが遡上しにくい状況にあると考えられた。

魚野川と比較して信濃川の流量が少ない。
・ 信濃川の河床高が高く、水深が浅い。

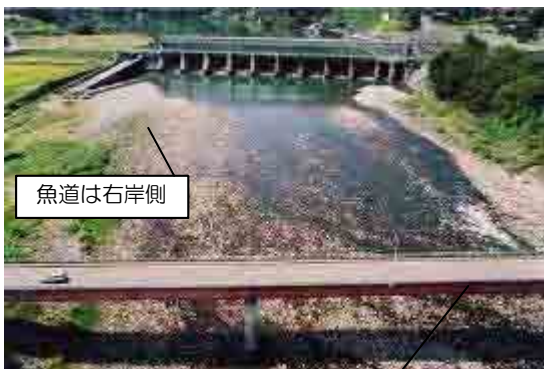
図 7.2-11 滯筋と魚道の位置

- ・ 滯筋と魚道が反対側に位置しており、呼び水の効果が弱い。
- ・ ゲート放流による循環流が発生する。
- ・ ゲート放流量が大きい場合には乱れた強い流れが魚類の遡上経路を阻害している。

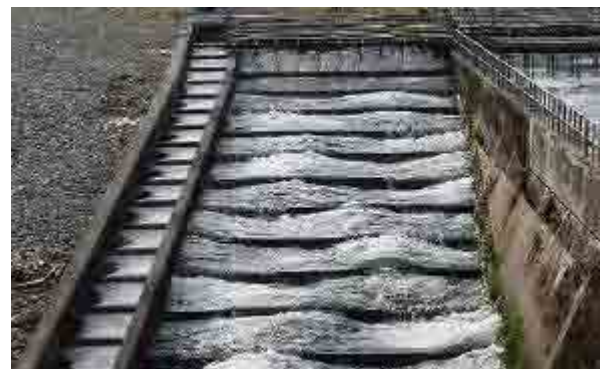
図 7.2-12 横波の発生

- ・ プール内の流れが複雑である。
- ・ 横波が発生している。
- ・ 魚道出口の水量調節ゲートが下流側に転倒する構造となっている。

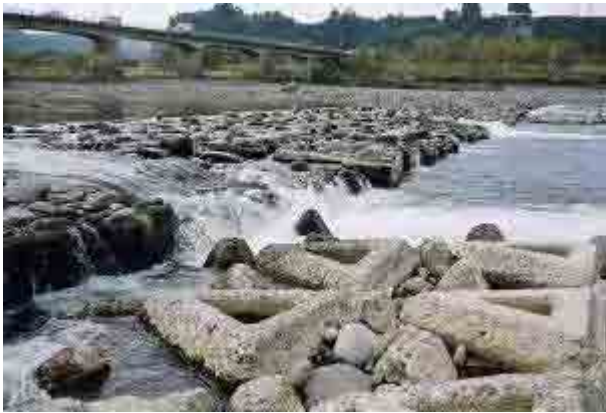
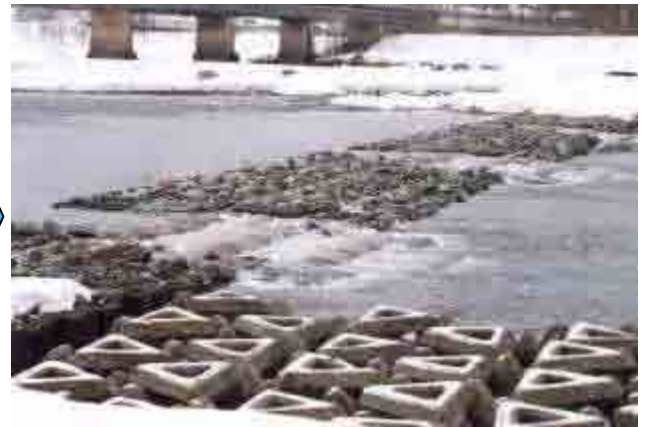
図 7.1-13 床固改修前後の状況(十日町橋下流)

平成 14 年度に下流の河床が洗掘を受けて約 1.5m の落差が生じていた十日町橋下流の床固を改修し、上下流の連続性を確保した。

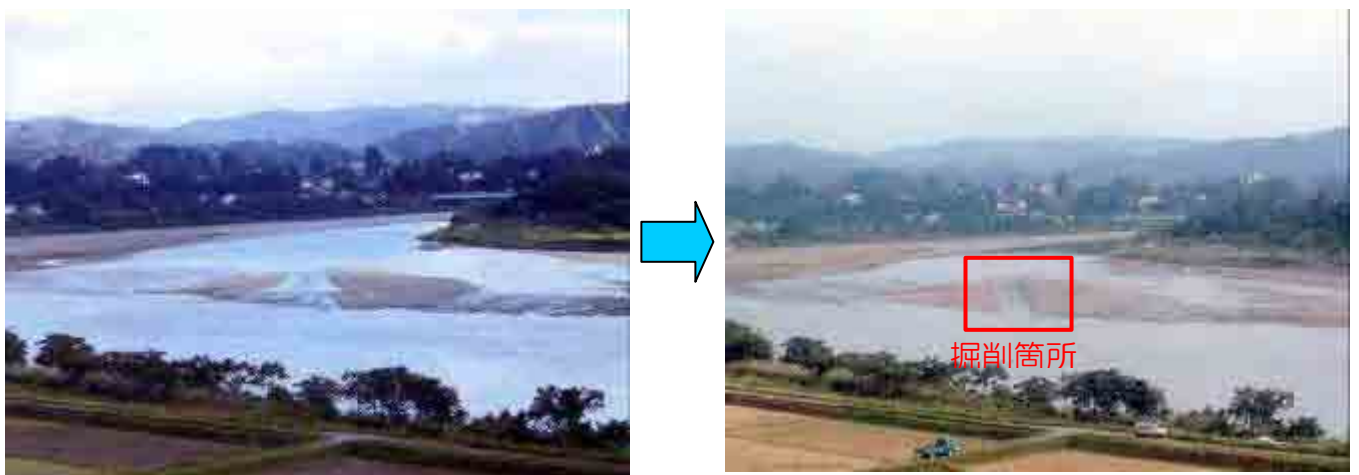
図 7.2-15 魚野川合流点における掘削前後の状況

掘削前(平成 14 年 9 月 10 日)

掘削後(平成 14 年 9 月 26 日)

平成 14 年及び平成 15 年のサケ遡上期前の 9 月に自然の攪乱作用のかわりとして、合流部の一部を掘削した。掘削にあたっては、信濃川の最深河床と魚野川の本最深河床が同程度となる深さとし、また、流速が魚野川と同程度となるように最大深さ 1.38m、最大幅 13m の断面を設定した。

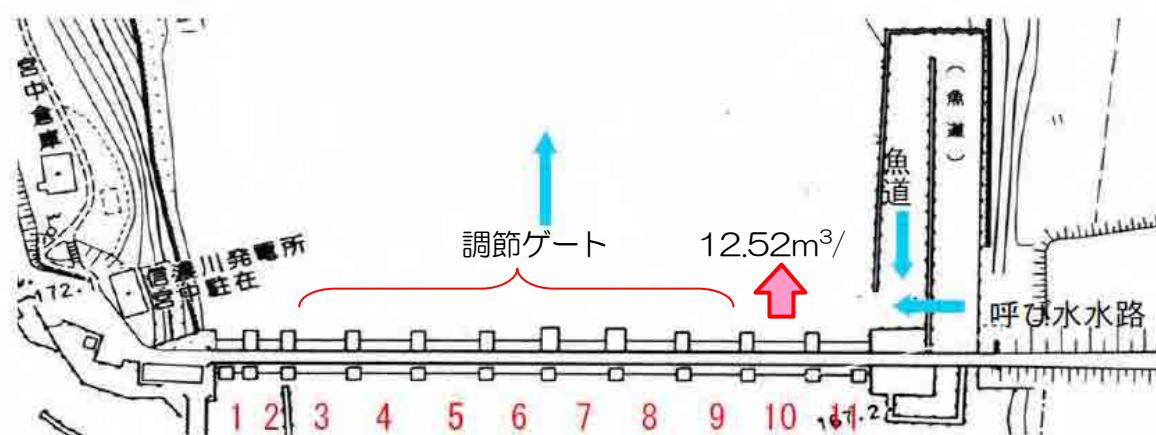
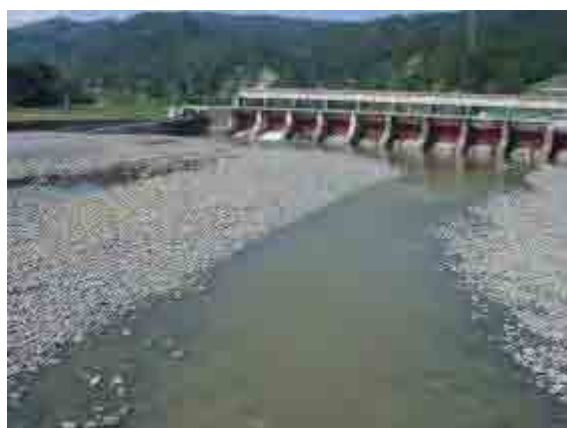
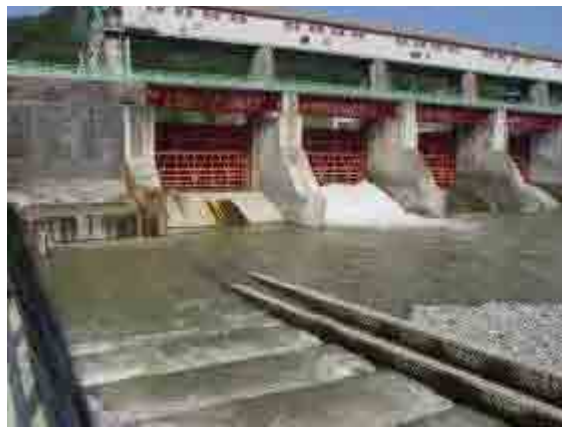
図 7.2-16 ゲート操作の配慮

宮中ダムにおいて、平成 18 年にサケの遡上時期である 10 月 1 日から 11 月 9 日にかけて、放流により形成される循環流を抑制するために、魚道側に位置する 10 番ゲートから放流を行った。

ゲート操作内容

ゲート操作時の状況(平成 18 年 10 月 4 日)

10 月 12 日から 11 月 12 日まで実施した魚道における捕獲結果では、合計 25 個体が捕獲された。平成 13 年度から平成 17 年度の調査結果では 11~45 個体が捕獲されており、遡上量に明確な差は確認されなかった(表 7.1-1 参照)。

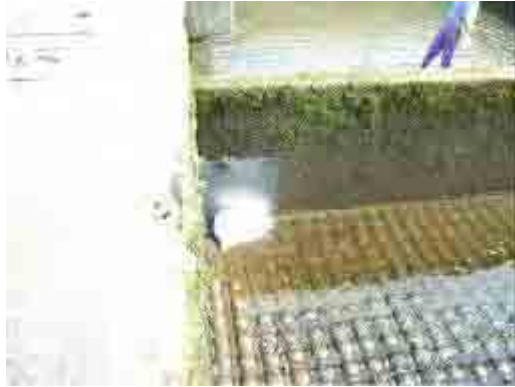
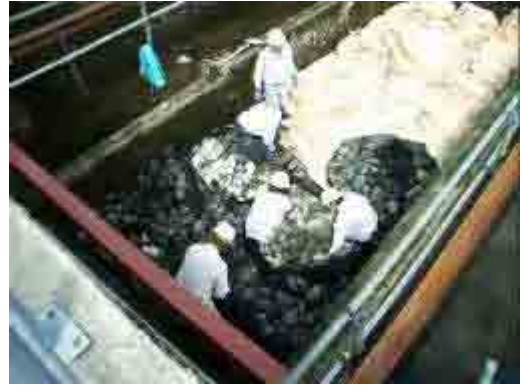
図 7.2-17 試験施工の実施状況

宮中ダム魚道において、平成 16 年度に改善対策の試験施工として潜孔の閉塞及び玉石・土嚢の投入を行い、その効果の確認を行った。その結果、潜孔を閉塞し、プール水深を浅くすることで現状プールに比べて下流への流れの連続性が確保されることが確認された。また、土嚢・玉石を投入したプールでは横波の抑制効果が確認された。

潜孔の閉塞

玉石・土嚢の投入

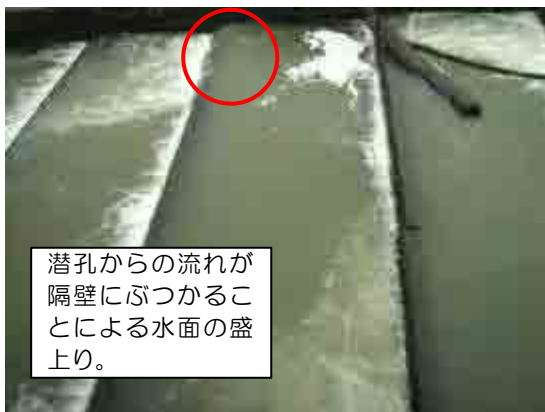
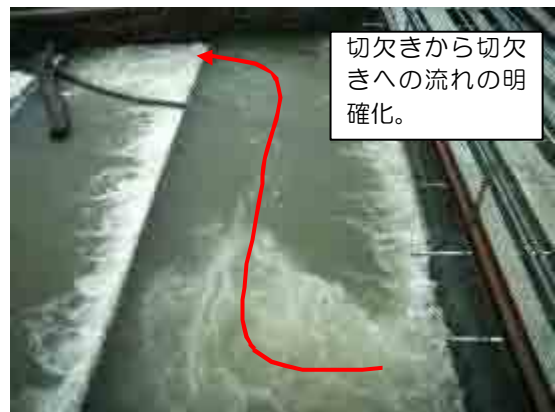
図 7.2-18 試験施工の実施状況(潜孔の閉塞)

潜孔閉塞前

潜孔閉塞後

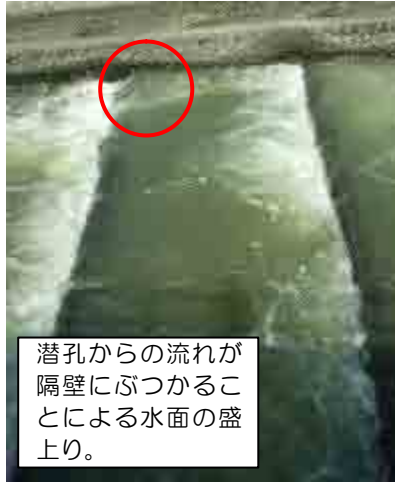
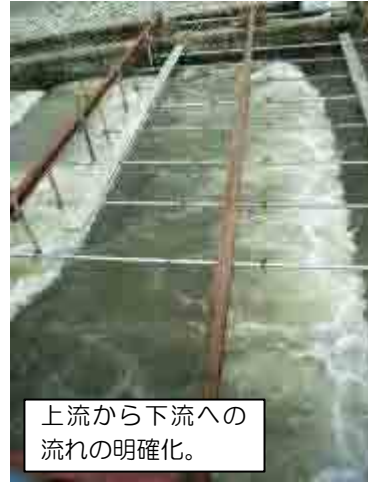
図 7.2-19 試験施工の実施状況(玉石の投入)

玉石・土嚢投入前

玉石・土嚢投入後

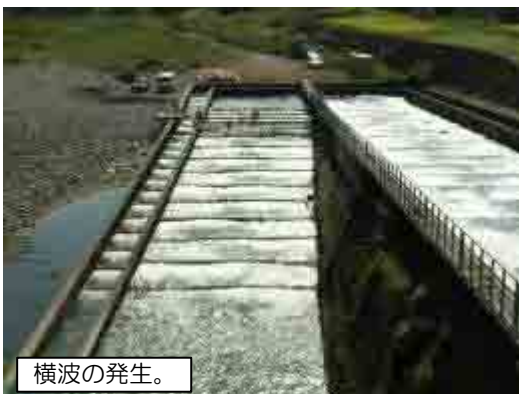
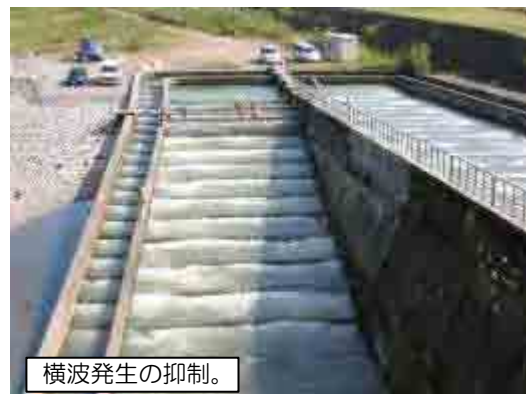
図 7.2-20 試験施工の実施状況(横波の発生状況)

潜孔閉塞後

玉石・土嚢投入後
