第3章 付着藻類

3.1 調査概要

3.1.1 調査の背景

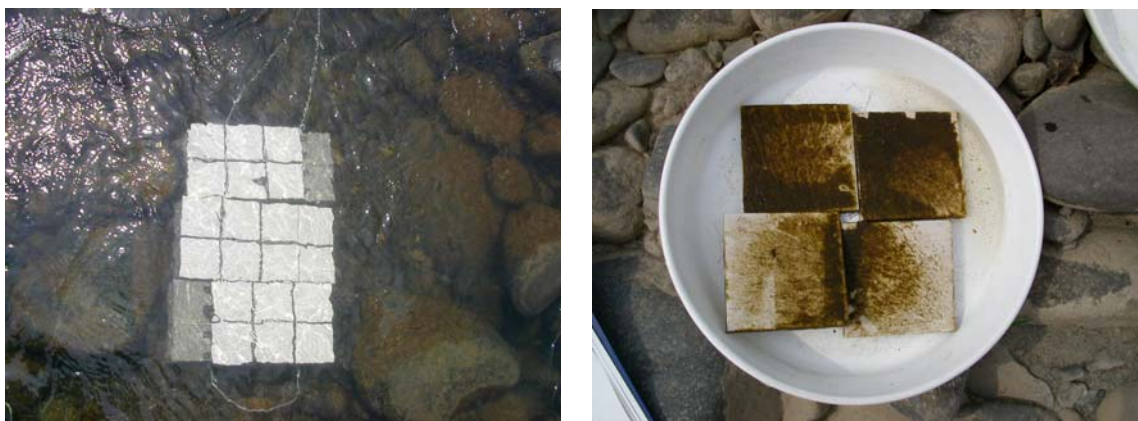
写真 3.2-1 調査方法(左：付着板の設置 右：試料採取)

各調査地点の河床に付着板(タイル)を水深、流速が異なる3箇所に設置した。設置後7日~10日おきに毎回4枚の付着板を回収した。また、出水が生じた場合は、別途回収した。

回収した付着板上の付着物を現地にてブラシではぎ取り、4枚分を混合して1検体とした。

設置・回収時には、水温、水深、流速の計測、アユのハミ跡の有無の記録及び付着板の写真撮影を行った。

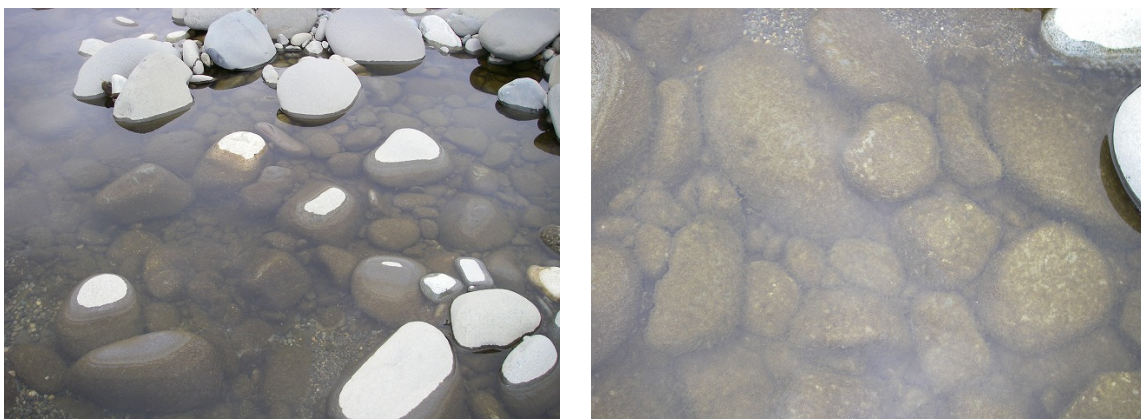
写真 3.2-2 自然石回収場所の状況(左：水際の滞留部 右：滞留部の河床)

十日町地点の滞留部の河床から、藻類の付着した適当な大きさの石を採取し、流速が早い箇所に移動させて、一定時間が経過した後に回収した。

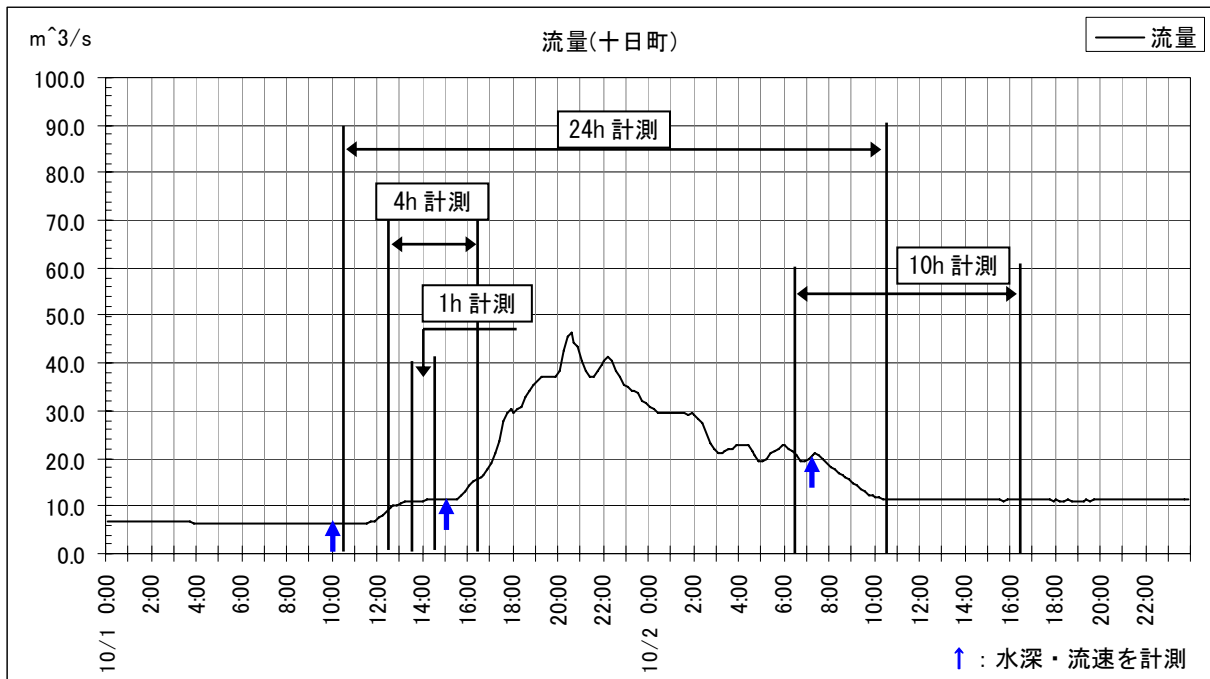
図 3.2-5 剥離状況調査期間中の流況

調査期間中は調査開始時から緩やかに水位が上昇し、夜間において水位上昇のピークを迎えた。この時の流量は最大 $46.57\text{m}^3/\text{s}$ であった。10月1日から10月2日かけての水位上昇は、9月30日の降雨によるものと考えられる。9月29日～10月2日の降雨量を表 3.2-5に示す。また調査期間中の水位を図 3.2-5に示す。

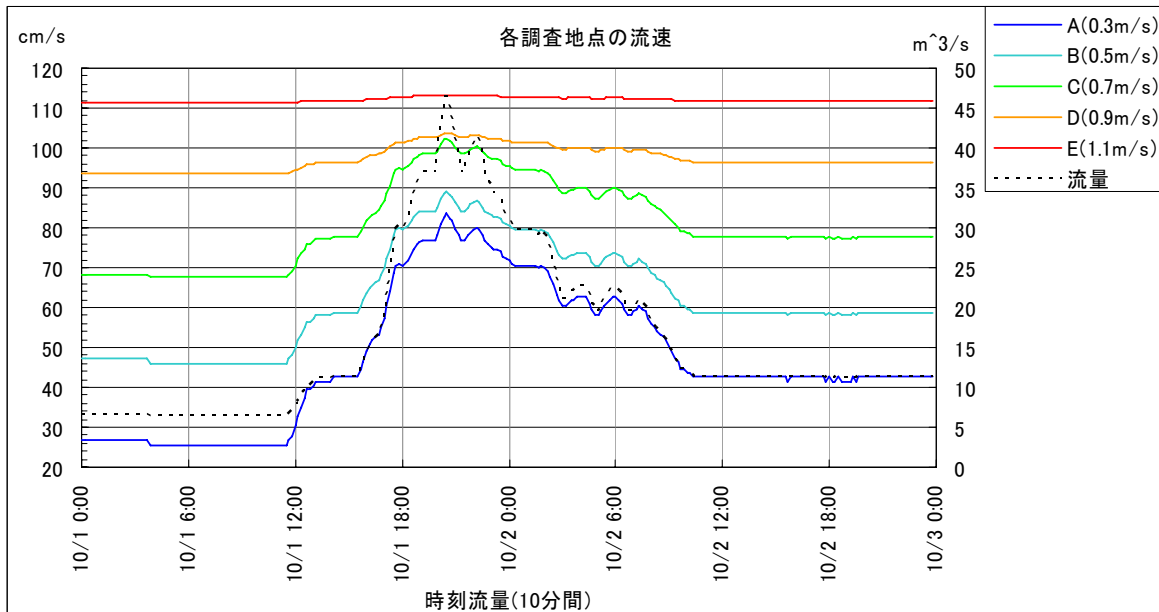
図 3.2-8 調査期間中の流速の整理方法

各調査地点の流速の変化を整理し、整理した流速と付着物の剥離の関係を検証した。流速の変化については、調査時に計測した流速とその時の流量から、流量に対する流速の相関を求めることで整理した。整理手法を図 3.2-8に示す。

調査時の流速と流量から調査地点毎の相関式を求める

調査地点	相関式
A(0.3m/s)	$y = 29.298\text{Ln}(x) - 28.916$
B(0.5m/s)	$y = 21.714\text{Ln}(x) + 5.8886$
C(0.7m/s)	$y = 17.546\text{Ln}(x) + 35.079$
D(0.9m/s)	$y = 5.2227\text{Ln}(x) + 83.757$
E(1.1m/s)	$y = 0.0724\text{Ln}(x) + 109.41$

相関式から流量変化に対する流速の変化を整理。
