宮中取水ダム減水区間における 平成29年度モニタリング調査結果

平成30年2月2日

信濃川中流域水環境改善検討協議会

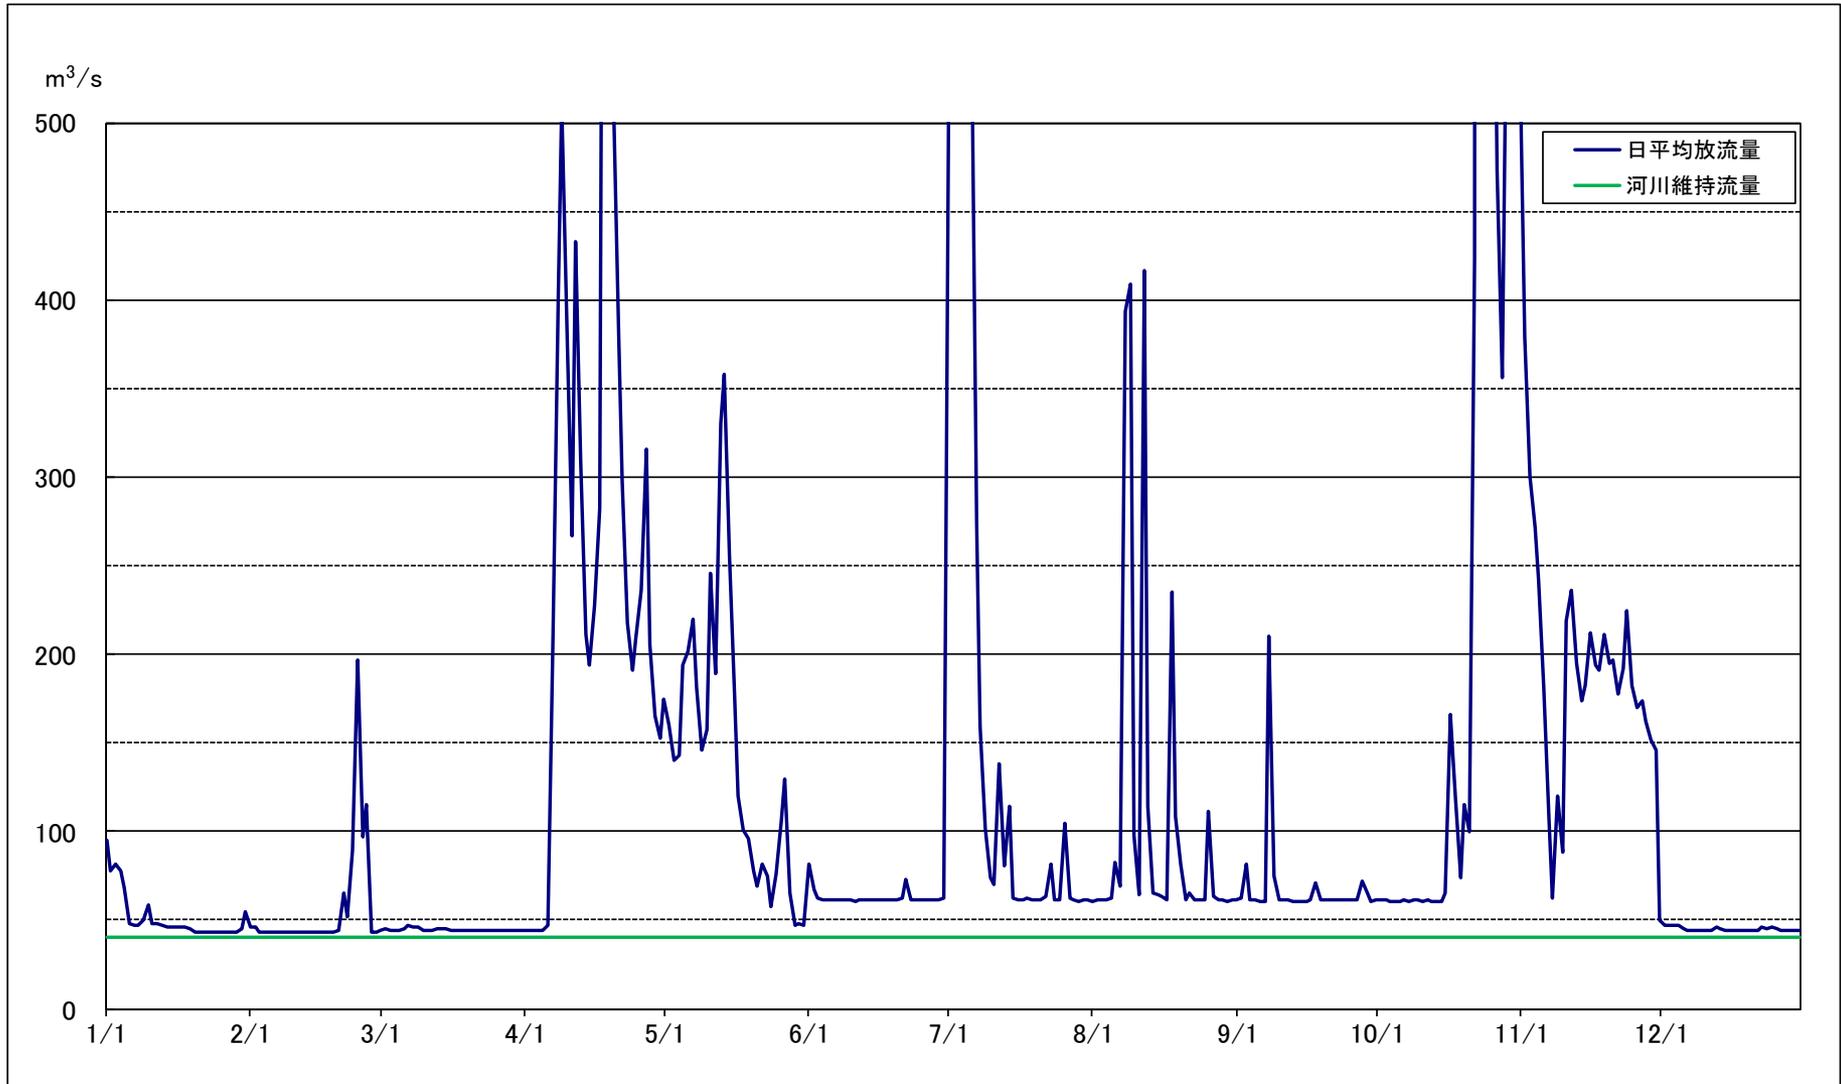
1-1 平成29年の宮中取水ダム放流量

注) 宮中取水ダム放流量は日平均値である。

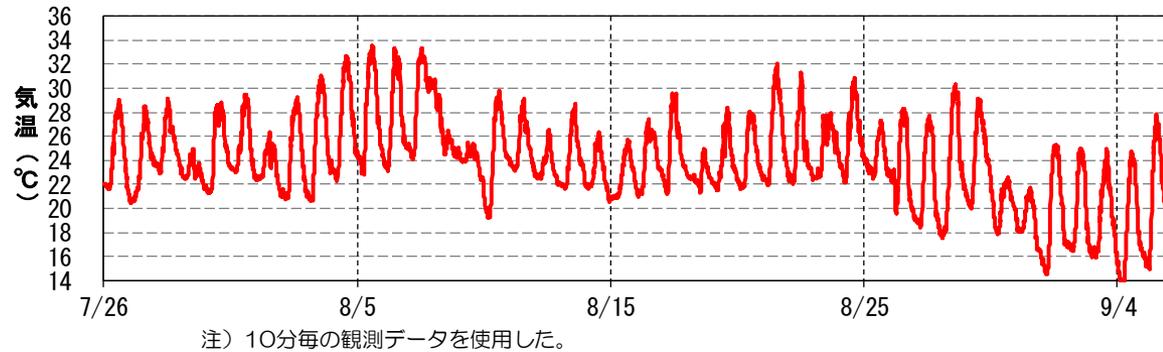
平成29年の十日町観測所(気象庁)の気温

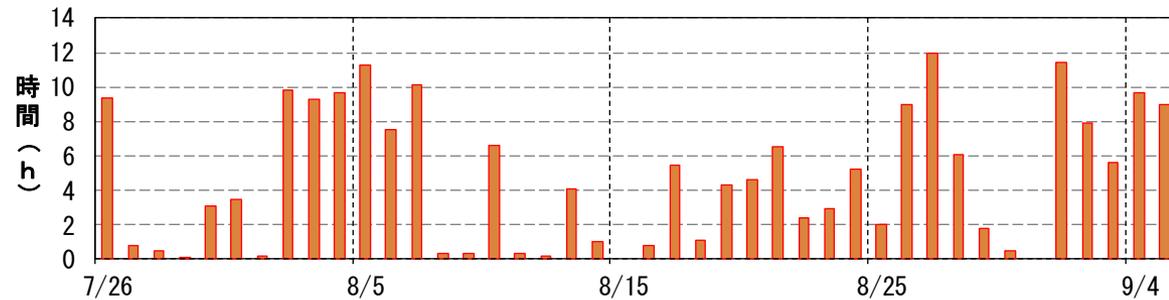
平成29年の十日町観測所(気象庁)の日照時間

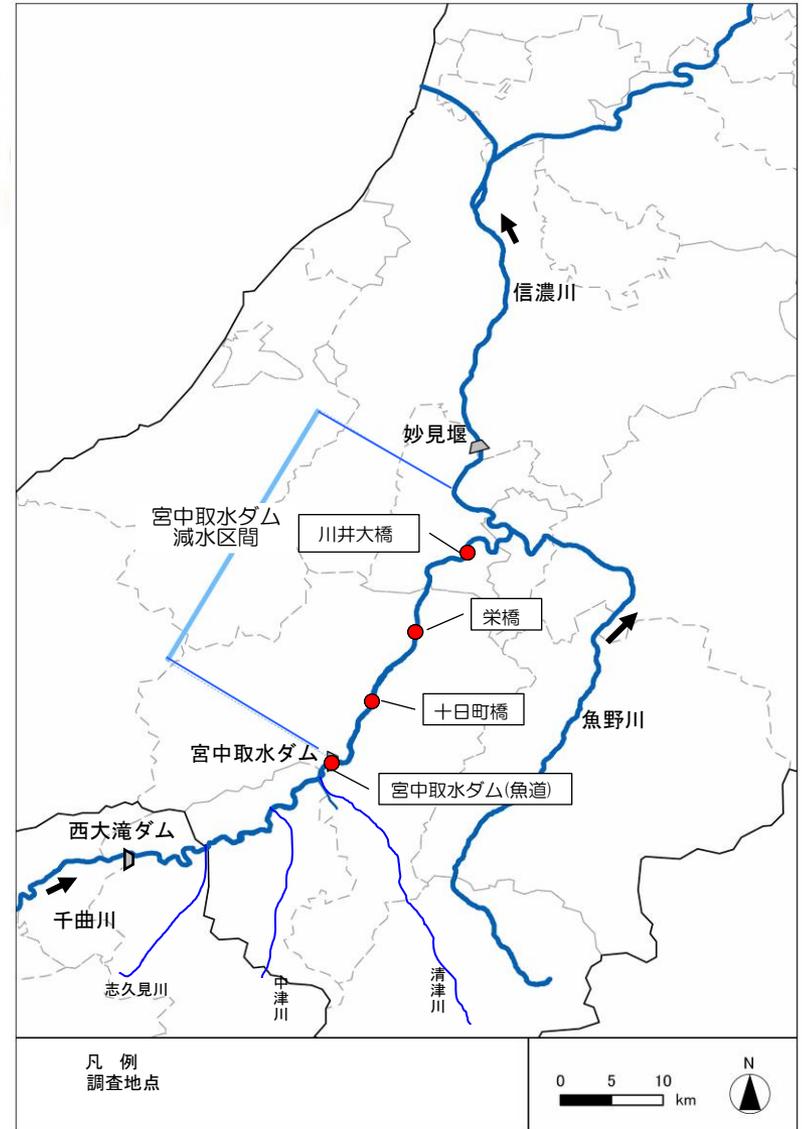
調査地点は、第29回協議会において定められた宮中取水ダム（魚道）、宮中取水ダム減水区間3地点の合計4地点^{注1}とした。

各調査地点の水温計設置箇所は、過年度調査結果との比較が行えるように過年度調査を踏襲し、代表的な水温（流心の水温）が得られるよう、本川筋となる湊筋で、概ね40cm以上の水深及び流水がある位置^{注2}に設置した。

調査機器は、過年度調査と同様に自記式水温計を設置し、10分間隔で連続観測を実施した。

河川水温の連続観測機器

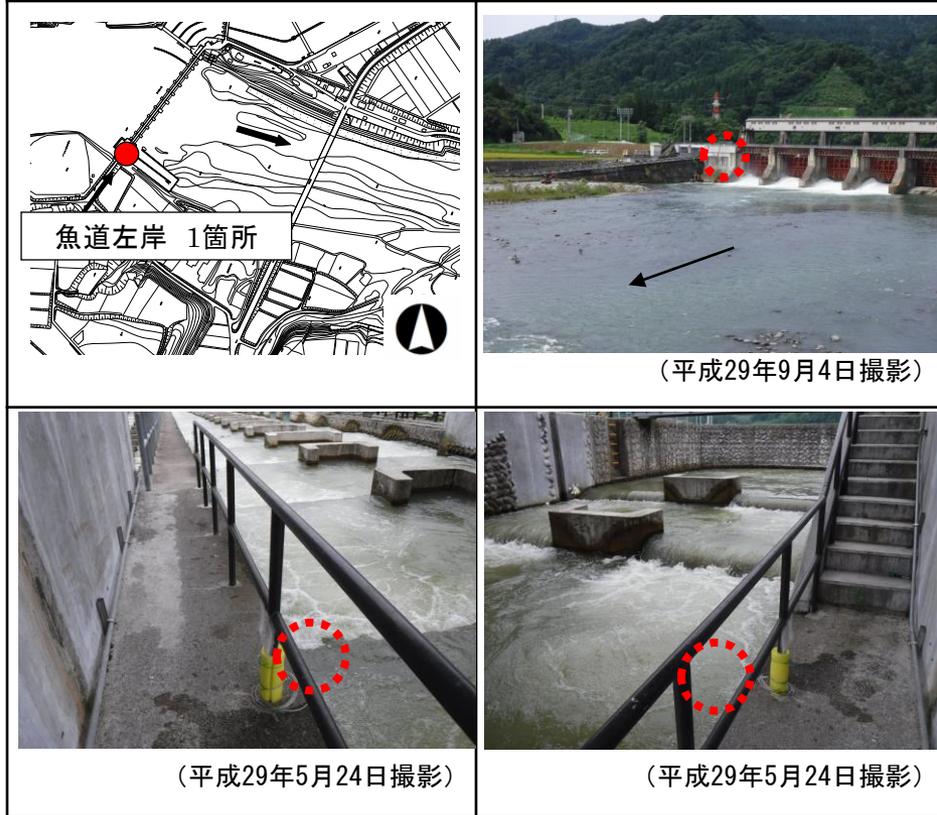
○宮中取水ダム（魚道）

宮中取水ダム（魚道）水温計設置箇所詳細

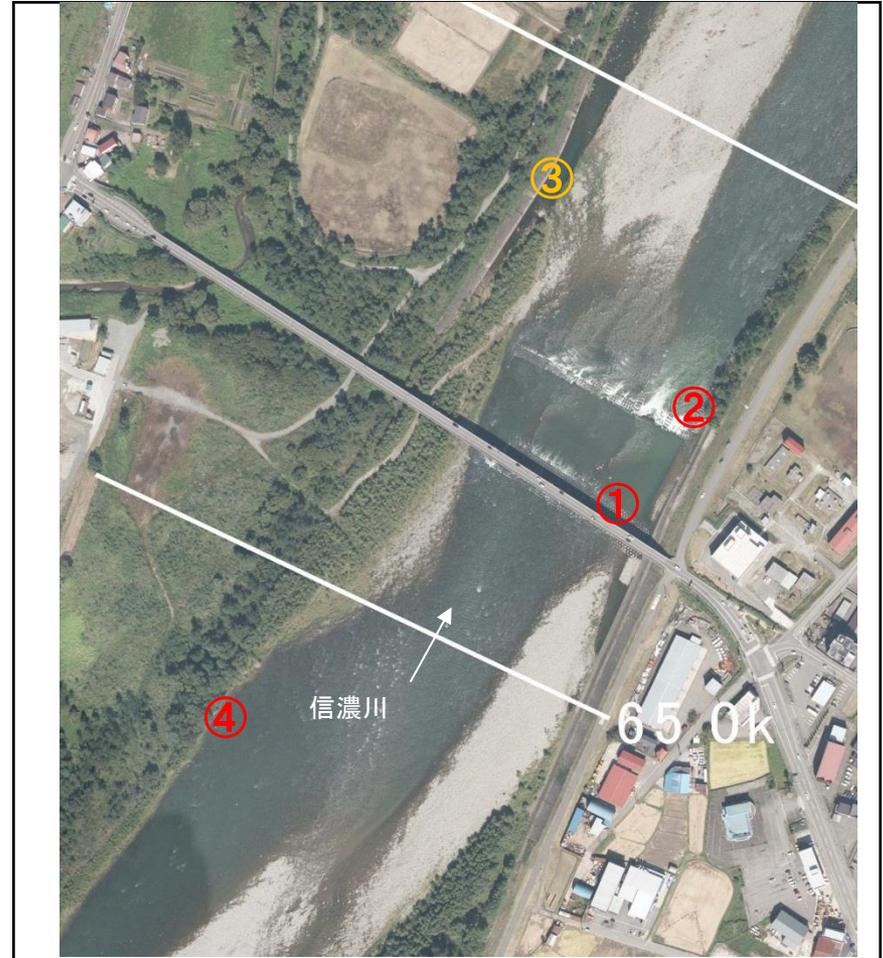
○十日町橋

- ①、②、④：水温計設置箇所
- ③：過年度水温計設置箇所

十日町橋水温計設置箇所詳細

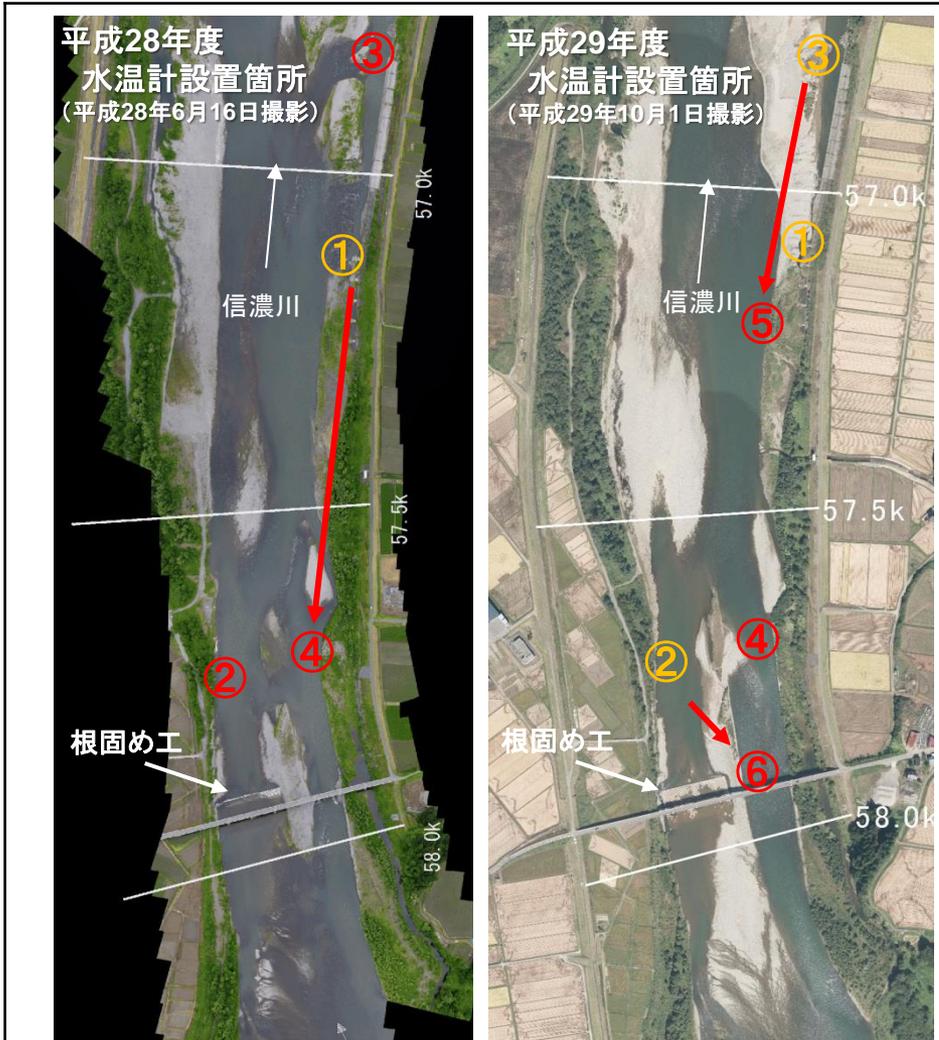
○栄橋

- ④～⑥：水温計設置箇所
- ①～③：過年度水温計設置箇所

栄橋水温計設置箇所詳細

根固め工の設置や砂利採取のための盛土造成など人工的な行為によって滞筋が変化しており、「本川筋の滞筋等」との設置条件を満足するよう水温計設置箇所を変更した。
今後も人為的な滞筋の変化により水温分布が影響を受ける可能性に留意し、現地の状況の変化を確実に把握する必要がある。

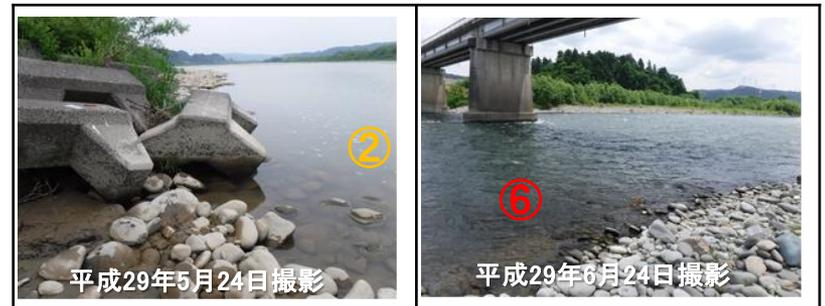
②箇所は平成26年の根固め工設置以降、中州の発達による流入水の減少により、水位が低下するとともに流れが見られなくなり、河川水温を測定する位置として条件を満たしていないため、⑥箇所に変更した。

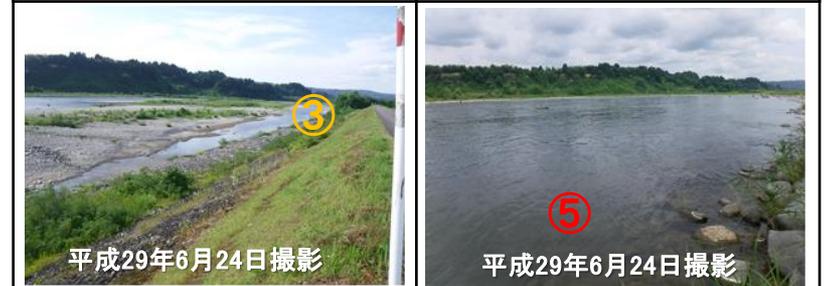
③箇所は砂利採取の盛土造成に伴い、上流から水の流入が消失し、河川水温を測定する位置として条件を満たしていないため、⑤箇所に変更した。

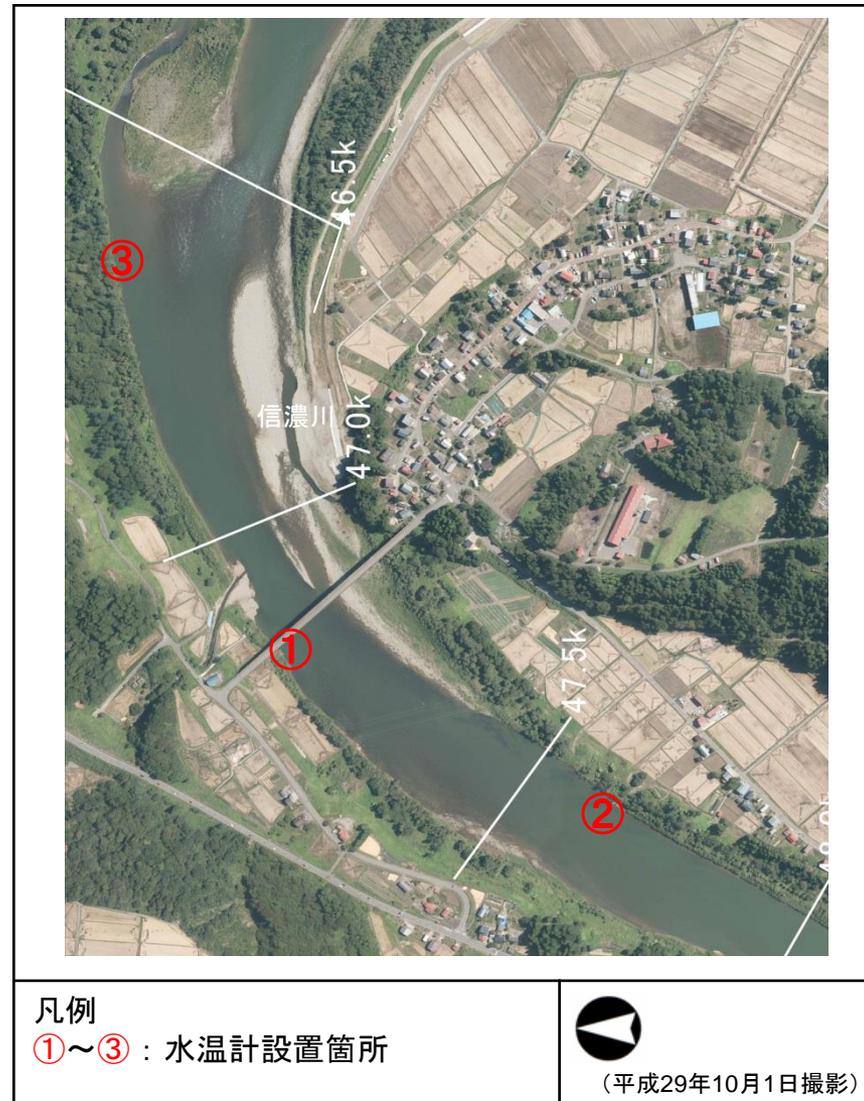
○川井大橋

川井大橋水温計設置箇所詳細

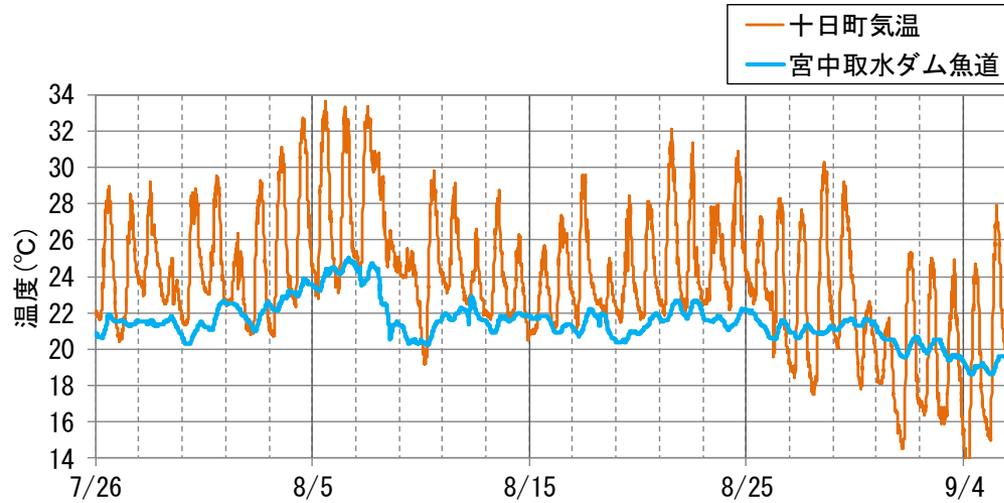
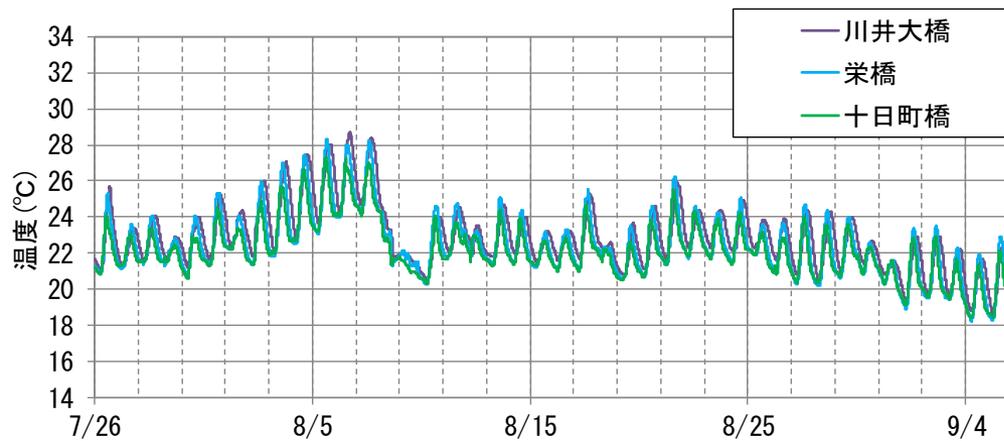
- 日最高水温の期間平均は、宮中取水ダム魚道が22.0℃、十日町橋が23.7℃、栄橋及び川井大橋がともに24.4℃であった。
- 期間最高水温は、宮中取水ダム魚道が25.0℃、十日町橋が27.3℃、栄橋が28.3℃、川井大橋が28.7℃であった。

河川水温測定結果

十日町気温及び河川水温測定結果

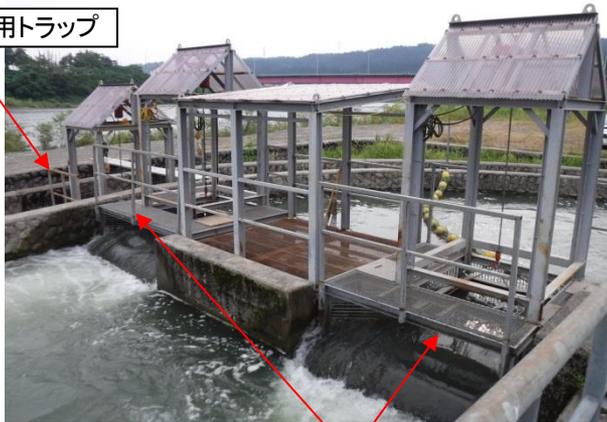
大型魚道用トラップ

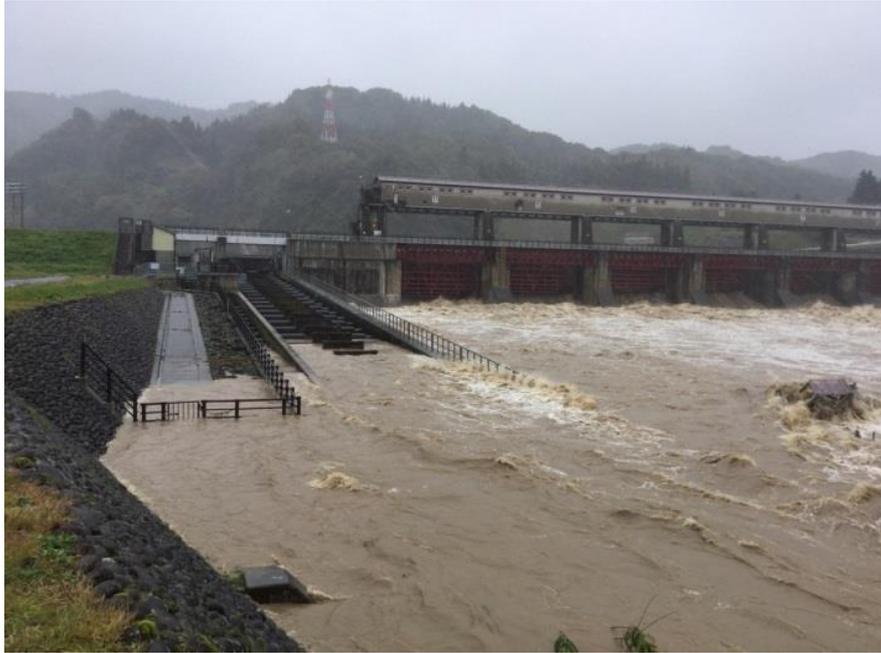
撮影日：2017年10月23日
洪水状況

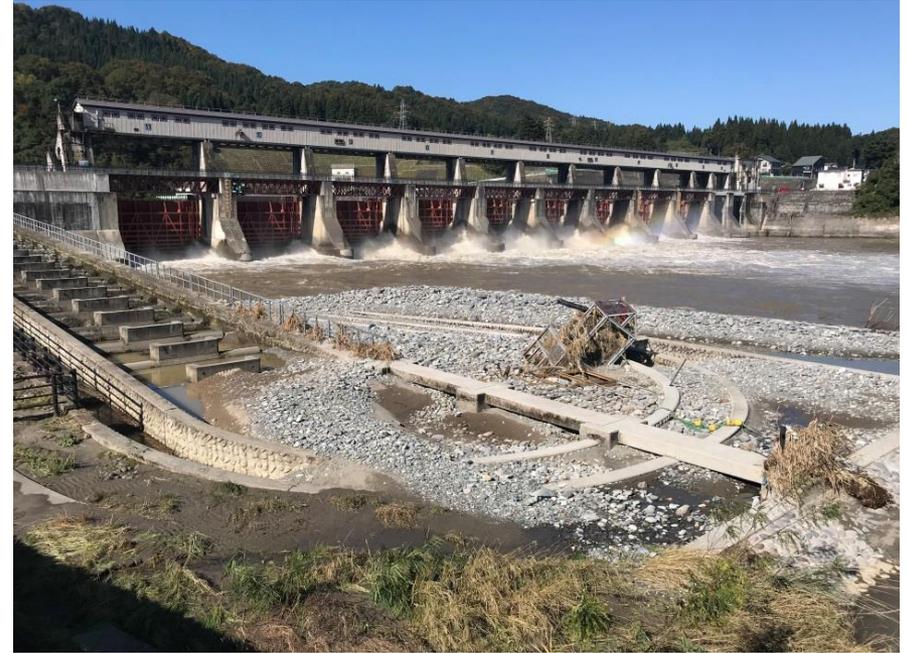
撮影日：2017年10月26日
魚道への土砂流入及びトラップ損壊状況

台風21号に伴う魚道へ
大量の土砂流入による
トラップ損壊により10
月23日以降調査を中止
