宮中取水ダム減水区間における
令和元年度（平成31年度）
モニタリング調査結果

令和2年1月31日

信濃川中流域水環境改善検討協議会

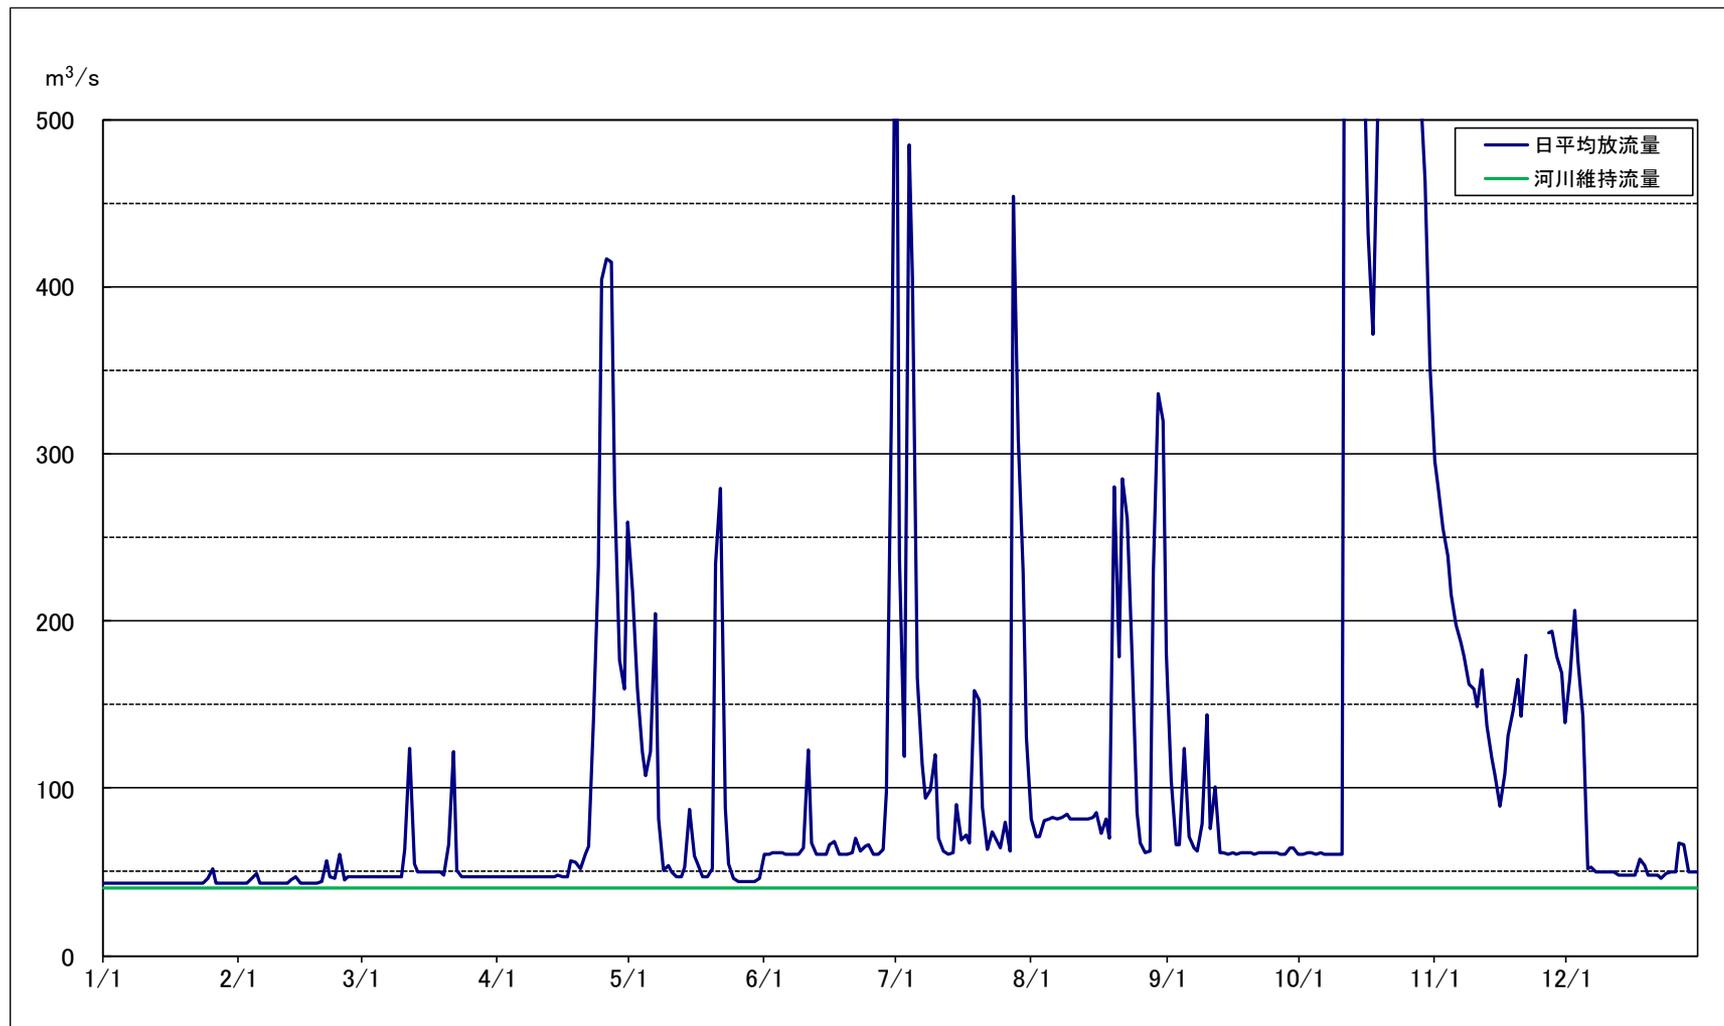
1-1 令和元年(平成31年)の宮中取水ダム放流量

注1) 宮中取水ダム放流量は日平均値である。

注2) 6/1~11/10においては、河川維持流量 $40m^3/s$ によらず $60m^3/s$ 以上を放流している。

注3) 11/23~11/27においては、宮中取水ダムのメンテナンスによる全断水・全放流に伴い欠測となっている。

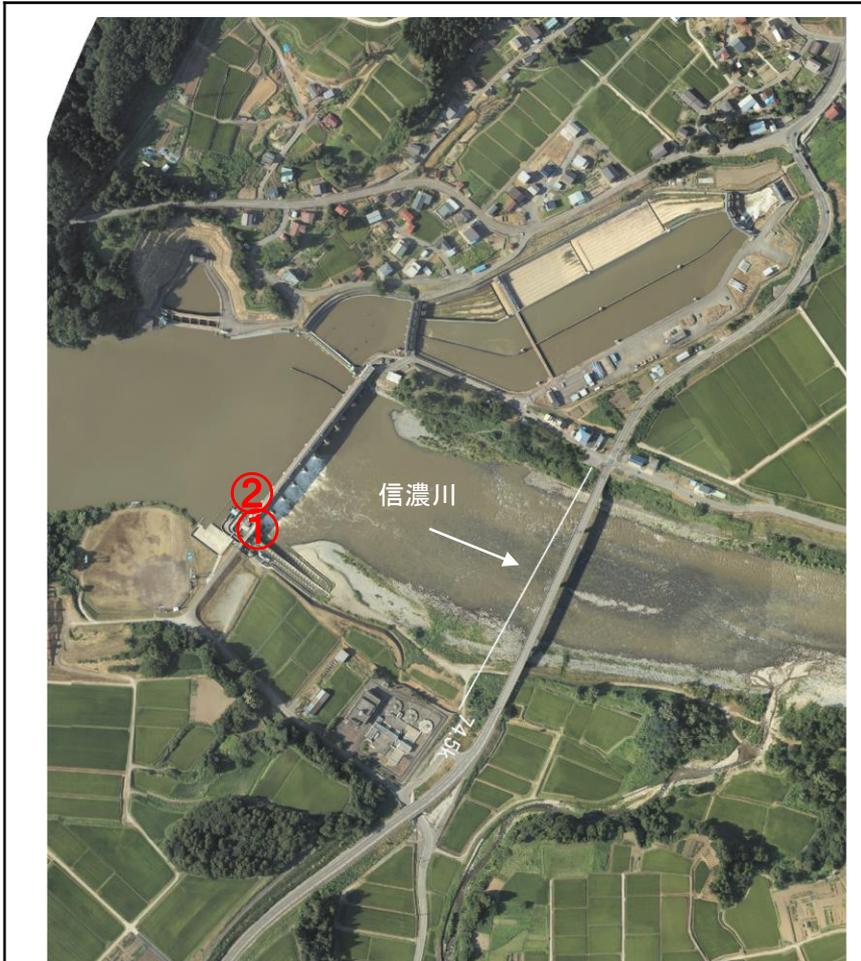
宮中取水ダム(魚道)水温計設置箇所

- ①：水温計設置箇所(魚道内)
- ②：補完用水温計設置箇所(魚道出口付近の貯水池内)

(令和元年8月10日撮影)

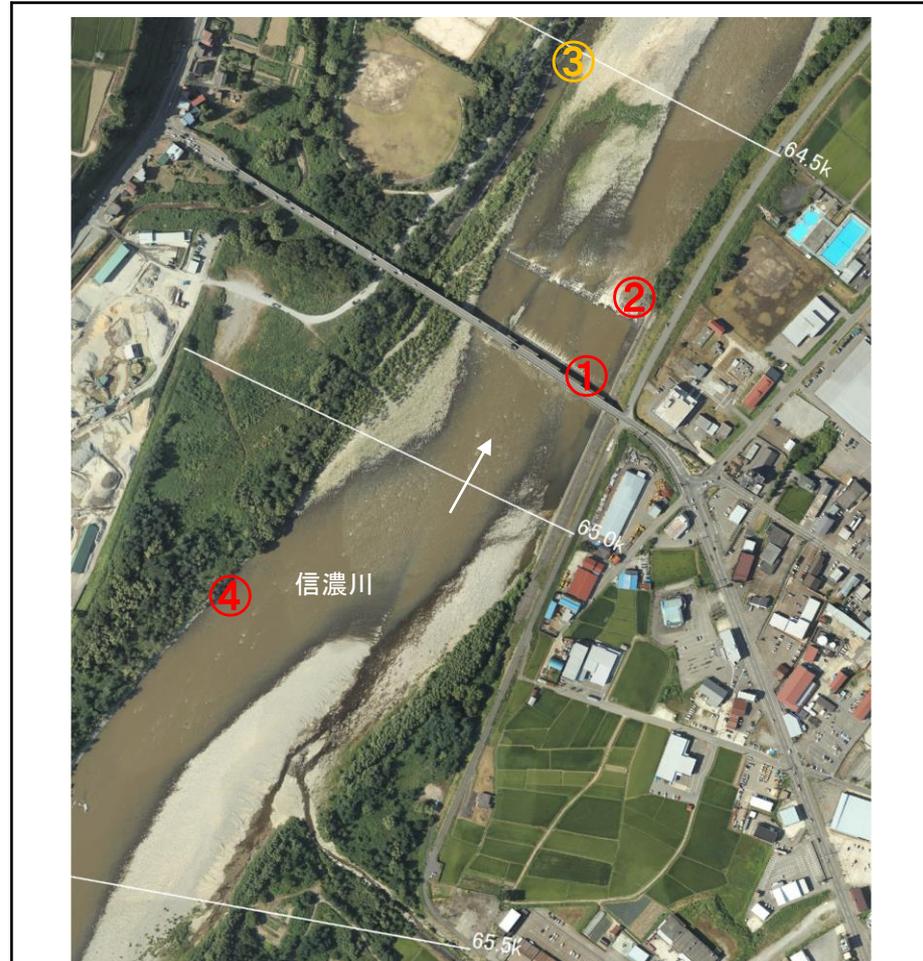
十日町橋水温計設置箇所

- ①、②、④：水温計設置箇所
- ③：平成27年度以前の水温度計設置箇所

(令和元年8月10日撮影)

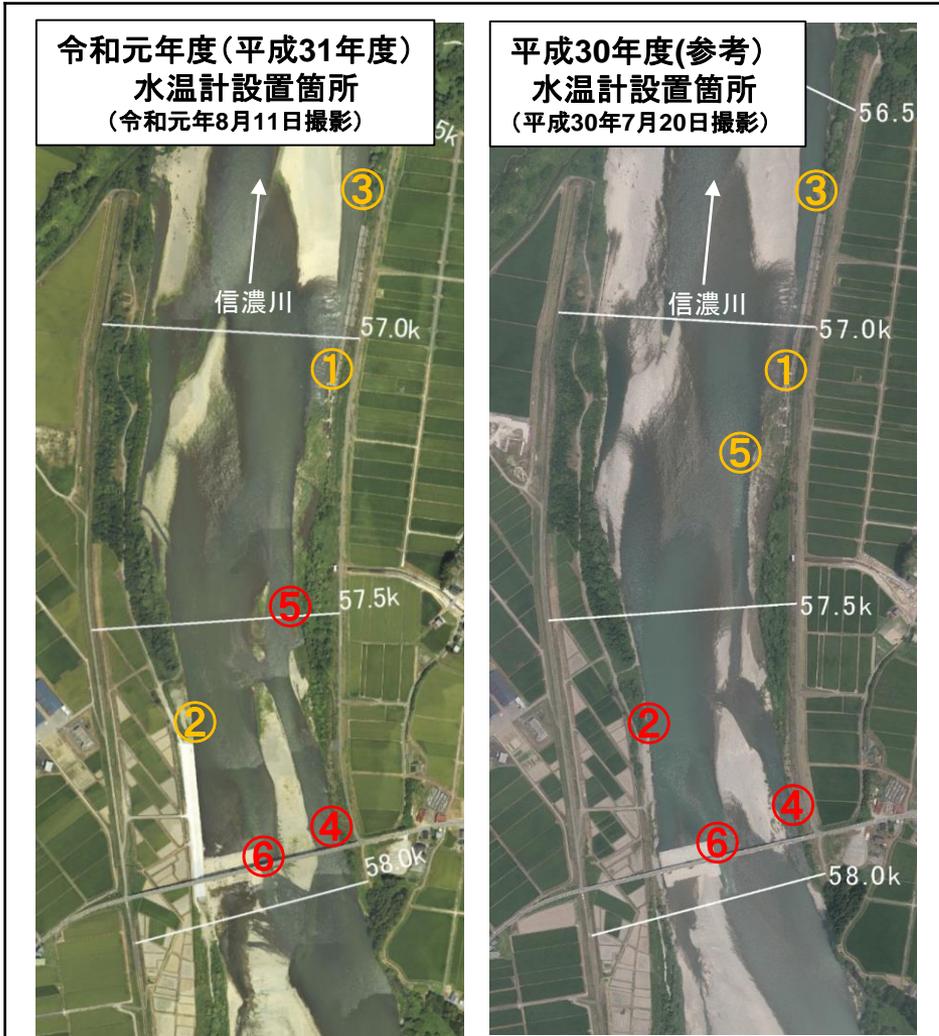
栄橋水温計設置箇所

- ④、⑤、⑥：水温計設置箇所
- ①、②、③、⑤：過年度の水温計設置箇所

栄橋②は、土砂の堆積により水深が浅くなり、水温計設置条件を満たしなくなったことから、水温計設置箇所とせず、平成29年度の栄橋⑤の200m上流の箇所を新たに栄橋⑤として水温計設置箇所とした。

栄橋地点においては、河川工事や出水により滞筋が変化していることから、「本川筋の滞筋等」との設置条件を満たすよう水温計設置箇所を毎年変更している。
 栄橋地点は、直上流部において水面が広がる特徴があり、また、砂利採取や護岸修繕工事など人為的な滞筋の変化により水温分布が影響を受ける可能性を留意する必要があることから、台風19号による出水で滞筋が大きく変化したことも踏まえ、河川水温調査地点を選定する必要がある。

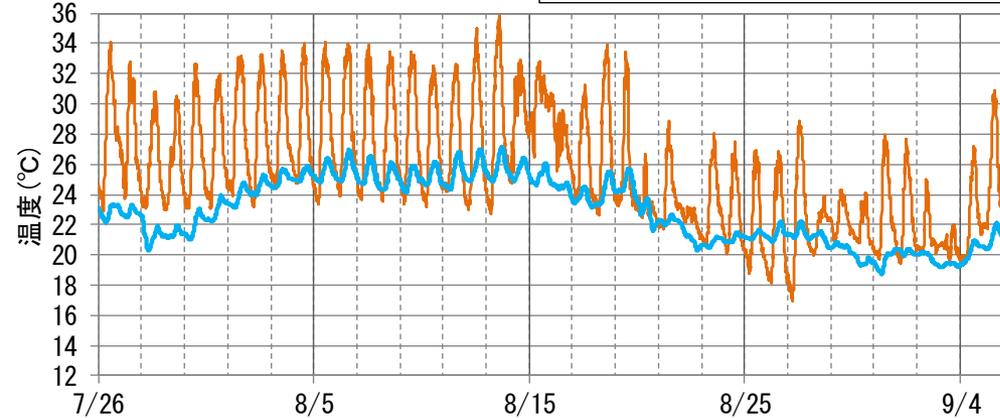
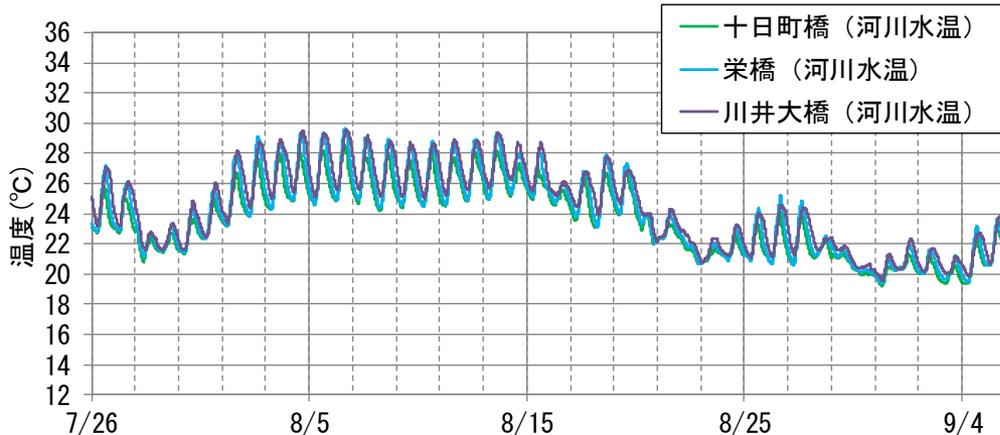
十日町気温及び河川水温測定結果

- 日最高水温の期間平均は、宮中取水ダム(魚道)が23.7℃、十日町橋が24.9℃、栄橋が25.7℃、川井大橋が25.8℃であった。
- 宮中取水ダム(魚道)の最高水温は8月2日～15日まで連続で25℃以上、最低水温は8月2日～15日まで連続で24℃以上であった。

— 十日町気温
— 宮中取水ダム(魚道) (河川水温)

— 十日町橋 (河川水温)
— 栄橋 (河川水温)
— 川井大橋 (河川水温)

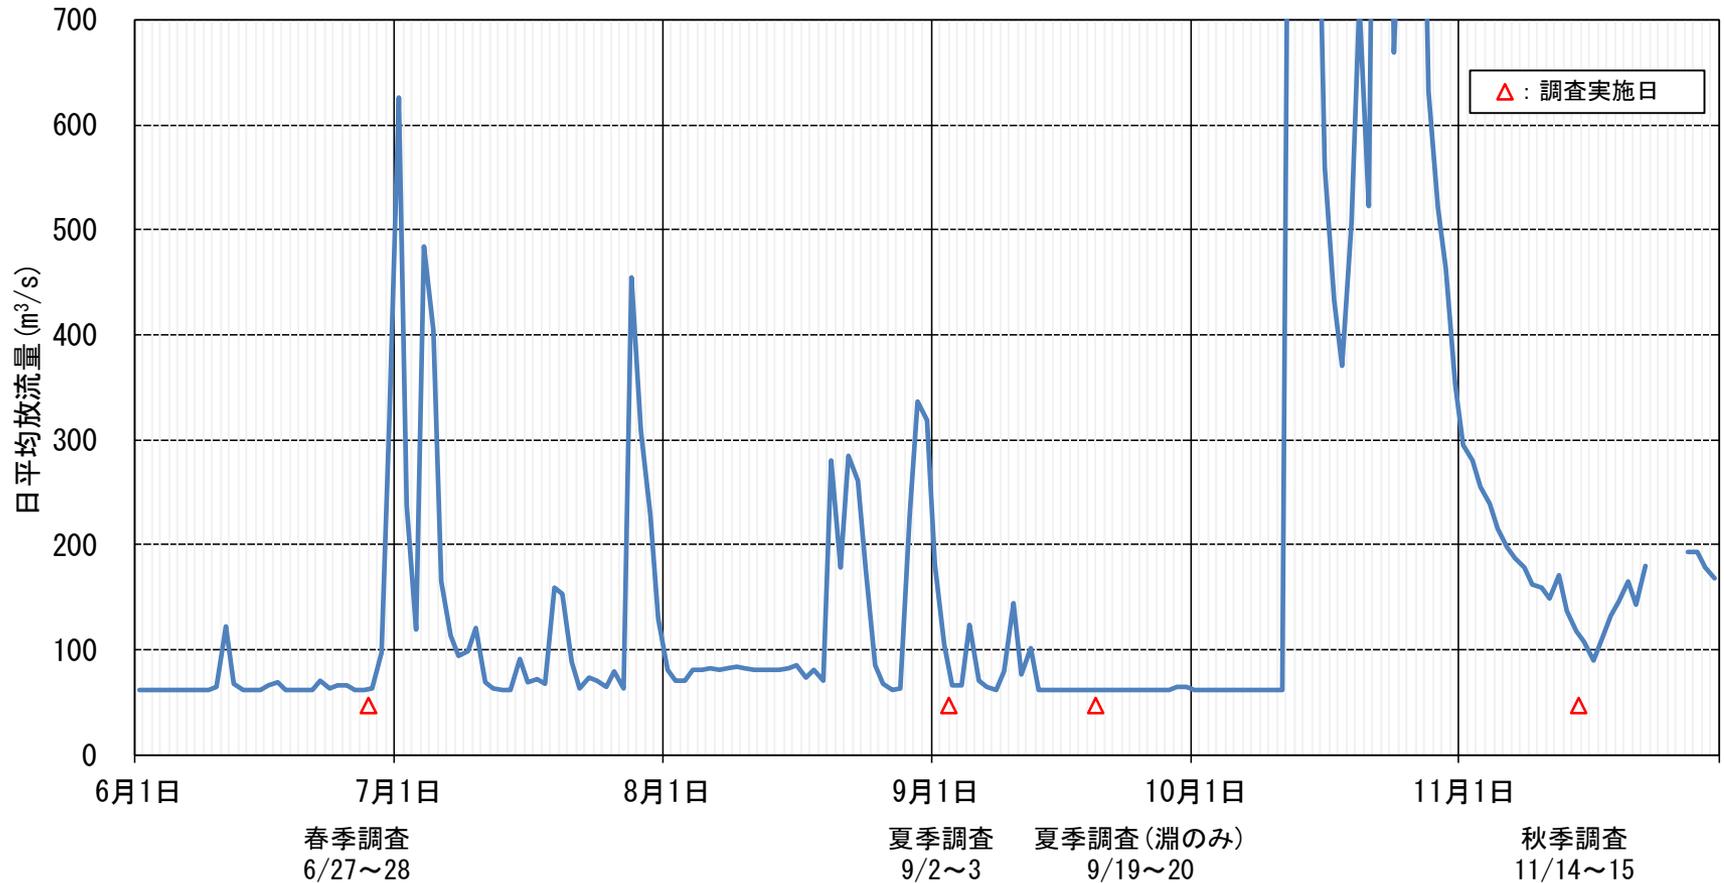
魚類（生息・生育状況）調査の調査日の流況

調査は、一部を除き所定の期間内（春季調査は7月19日まで、夏季調査は9月10日まで、秋季調査は11月10日まで）に実施した。

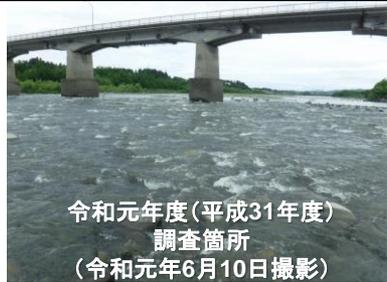
<p>令和元年度(平成31年度) 調査箇所 (令和元年6月10日撮影)</p> <p>早瀬調査箇所</p>

早瀬や平瀬の範囲が変わったことから、平成30年度に調査を実施した箇所のうち、早瀬は十日町橋直上流に、平瀬は150m程上流に、それぞれ調査箇所を変更した。

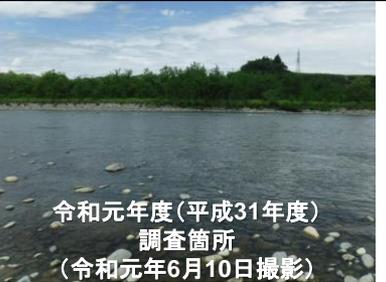
<p>令和元年度(平成31年度) 調査箇所 (令和元年6月10日撮影)</p> <p>平瀬調査箇所</p>

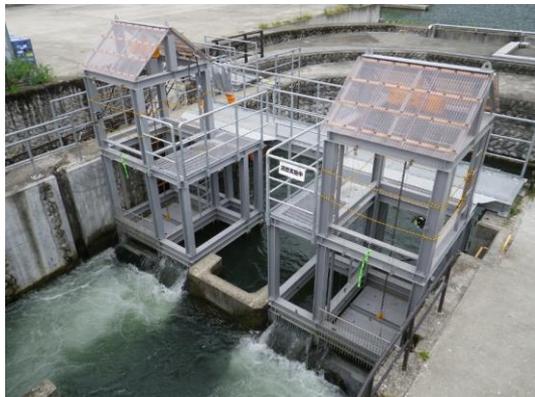
大型魚道用トラップ

トラップによる捕獲は1日3回(8時、12時、16時)行った。

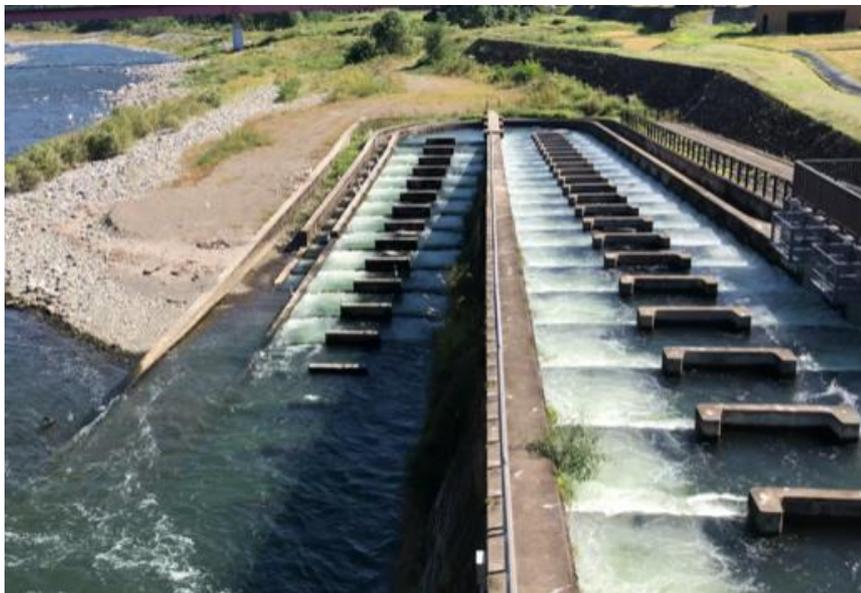
I 台風前 (上流側より 10/1)

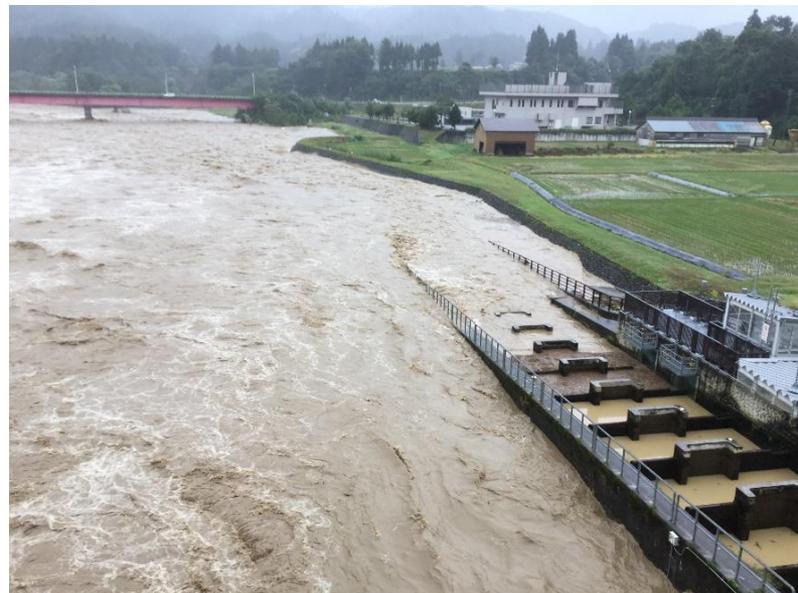
II 洪水中 (上流側より 10/13 10時頃)

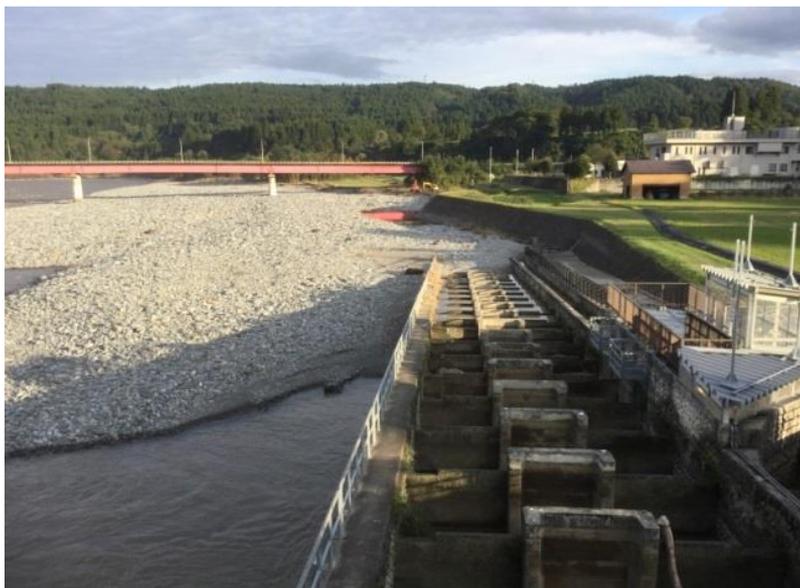
III 洪水後 (上流側より 10/17)

注1) 10/13～10/24及び10/27（日捕獲数欄の「-」）は、台風19号の出水により宮中取水ダム魚道内へ流入した土砂を撤去するため及び魚道への塵芥流入防止のために魚道を断水したため、調査を中断した。

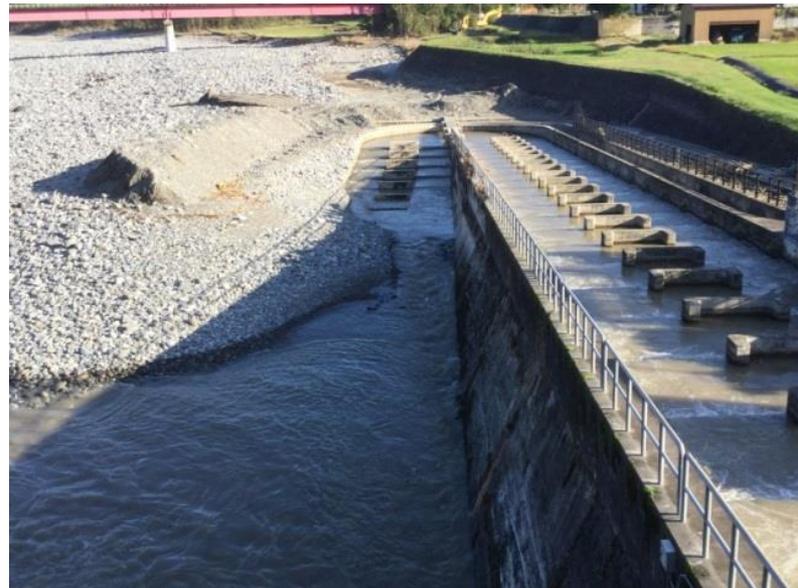
IV 暫定通水中 (上流側より 10/28)

注2) 10/25以降は、魚道内へ流入した土砂の一部を撤去して暫定的に通水している。

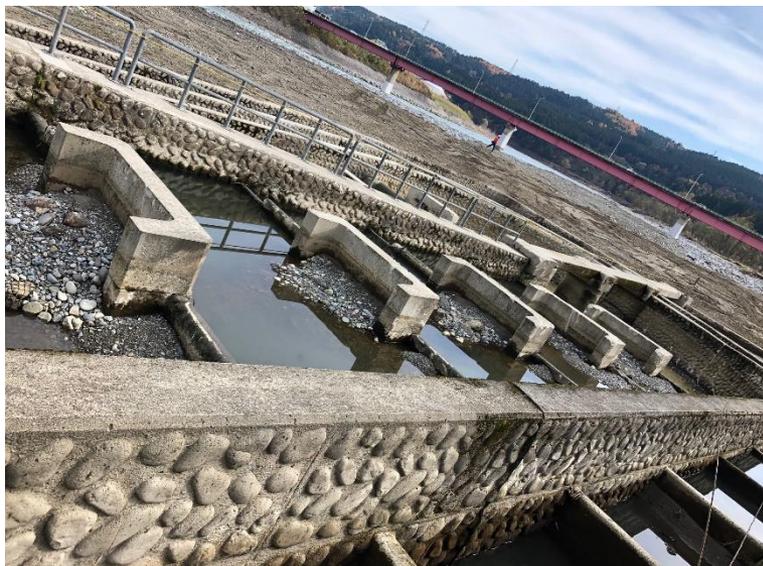
V 暫定通水時の大型魚道内の堆積状況

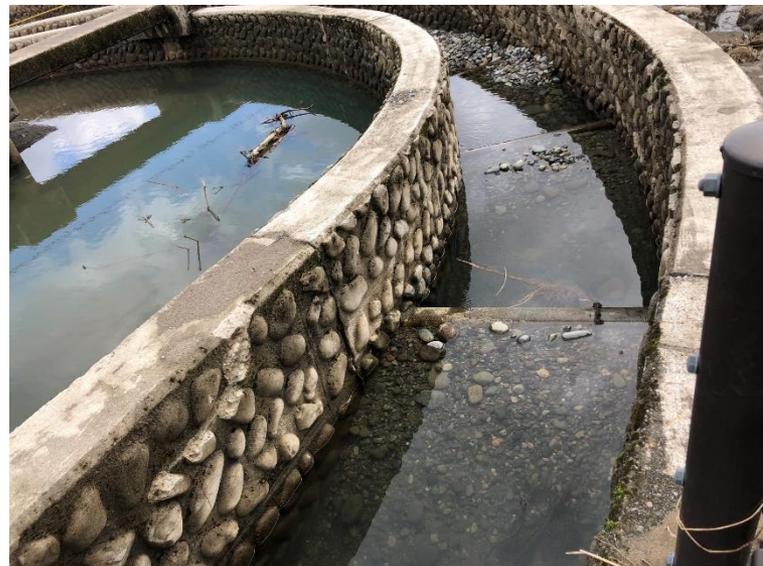
VI 暫定通水時の小型魚道内の土砂堆積状況

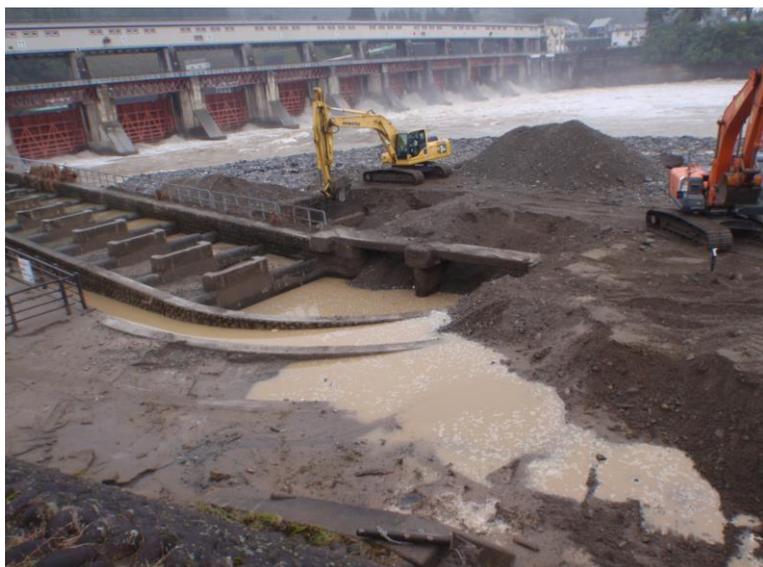
VII 暫定通水に向けた土砂撤去状況

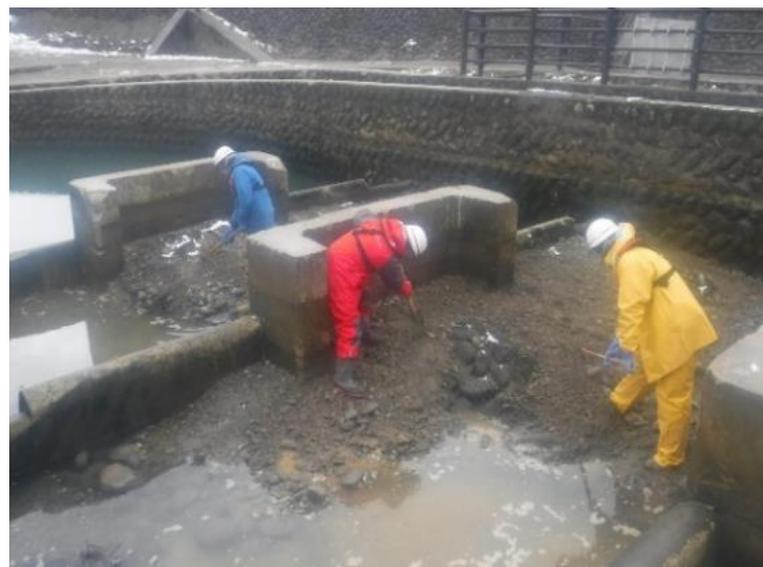
VIII 暫定通水中断中の人工土砂撤去状況

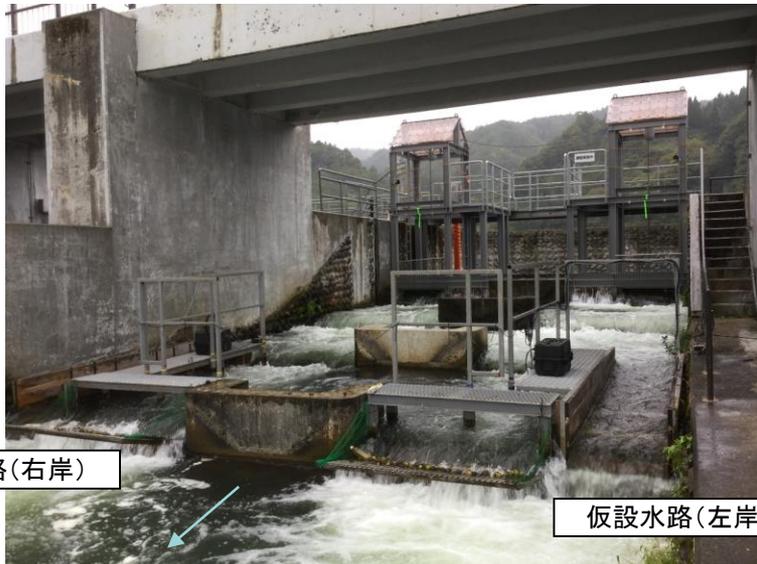
自動計測装置の設置状況
(令和元年度(平成31年度))

電極センサーを配置した仮設水路を魚道内に設置し、トラップによる捕獲と同じ期間(9月~11月)自動計測を行った。

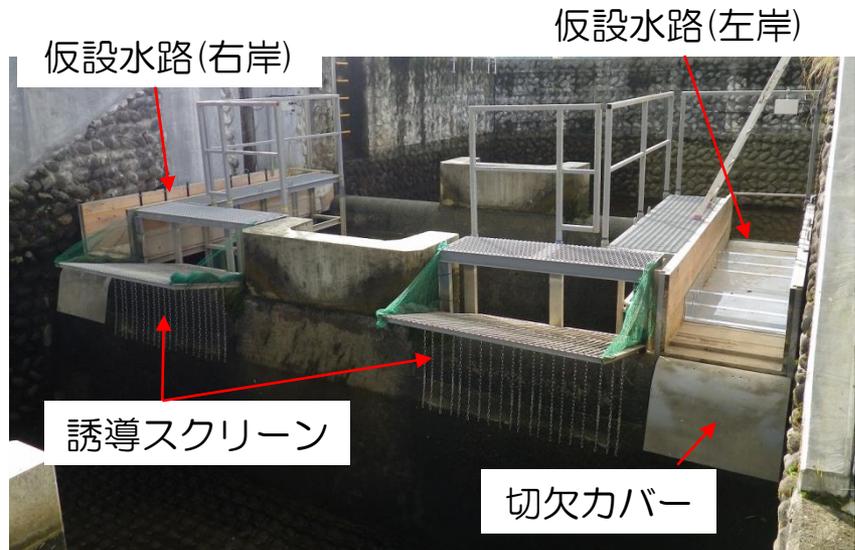
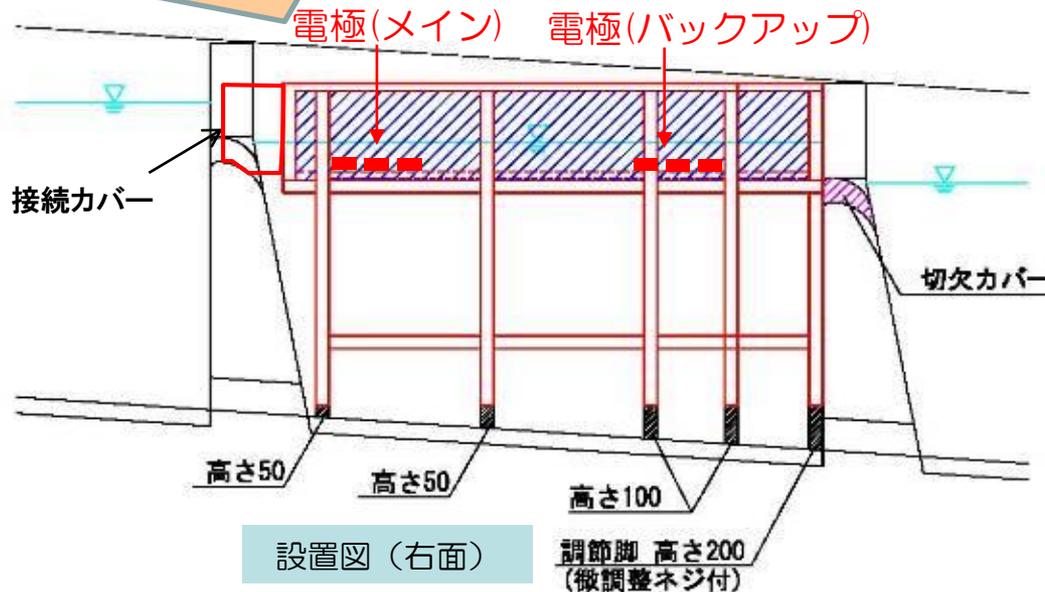
水路幅	73cm
水路長	330cm
水路内流速	200～220cm/s
水路内水深	21～23cm

- ・アルミ板 (幅5cm、厚さ3mm)
- ・30cm間隔で配置

- ・隔壁の切欠き部と切欠き部との間に水路を設置
- ・仮設水路の勾配をなくして水平にするため切欠きカバーを設置
- ・誘導スクリーンによりサケを水路に誘導
- ・水路横にメンテナンス用のスペースを確保

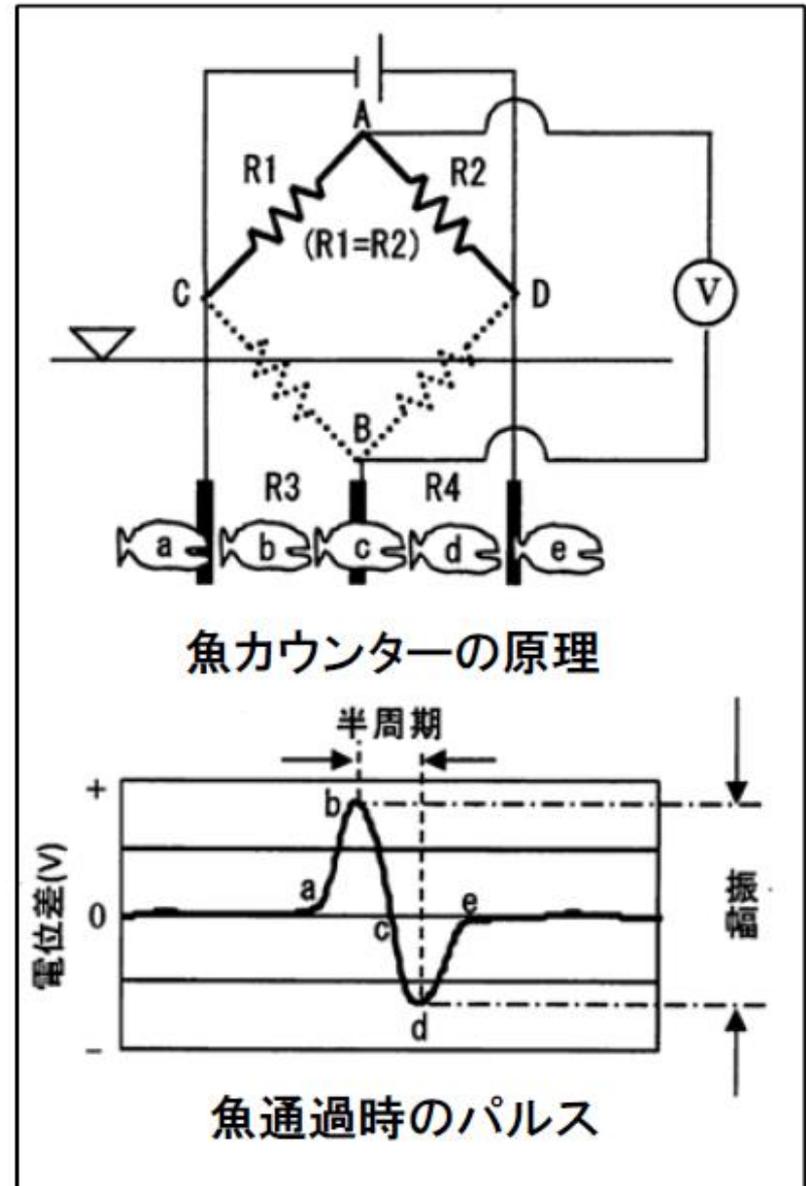
- 水中に設置した電極棒に微弱な電圧をかけ、魚類がその上を通過するとき生じる電気抵抗の変化をパルス波として捉え、遡上数を計数する。
- 図に示すように電極はブリッジ回路となっており、C-D 間に電圧をかけ、A-B 間の電位差を計測する。
- 魚の電気抵抗は河川水に比べて小さいため、魚が電極間に入ると抵抗が変化し、A-B 間の電位差が変化する。上図のa→b→c→d→e のように魚が通過すると下図のように電位差がパルスとして記録される。
- 並行して稼動する解析プログラム上で判定閾値を設定することでパルスの自動計数を行う。
- 判定閾値の設定にあたっては、現地で調整しながら詳細を決定した。

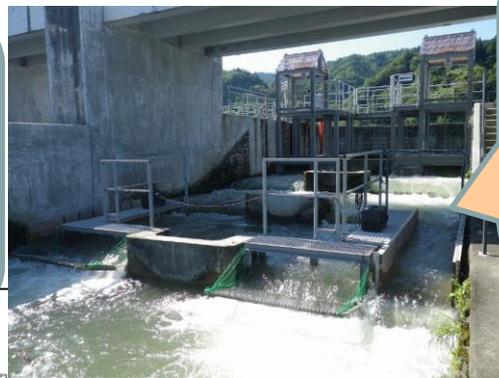
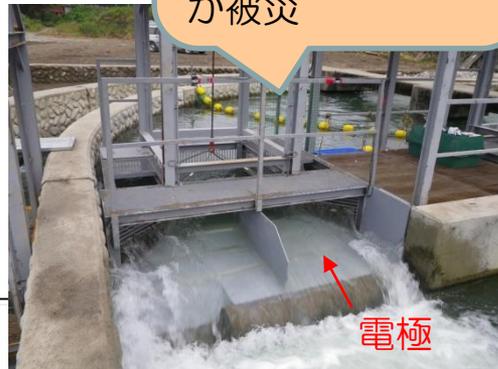
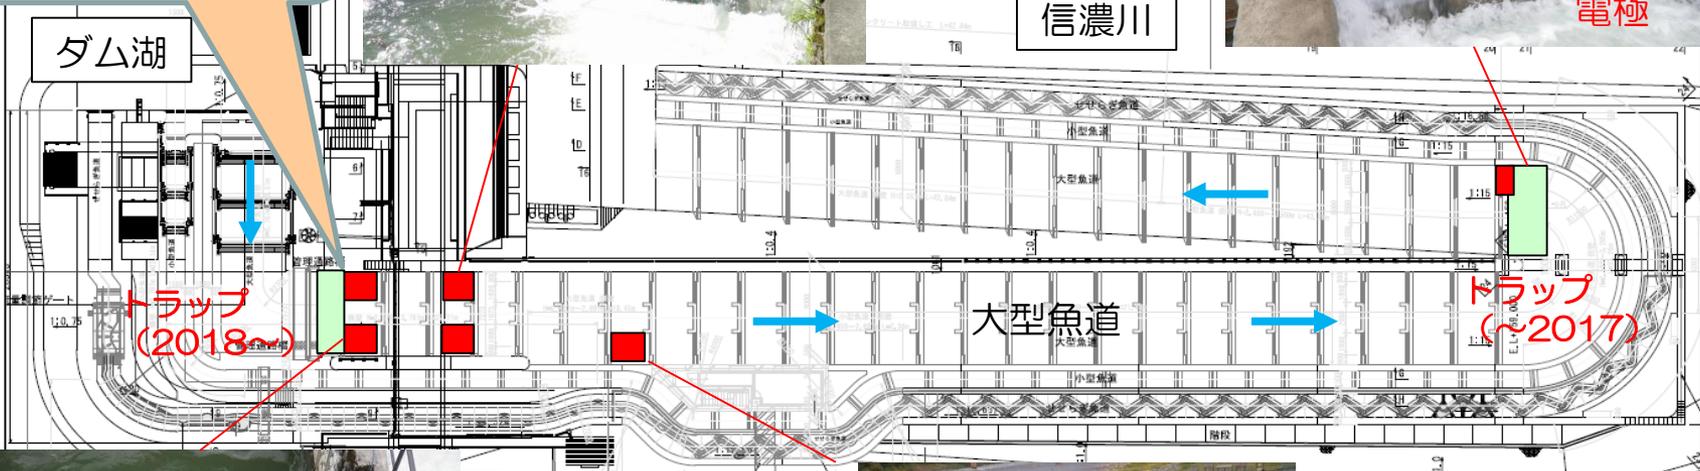
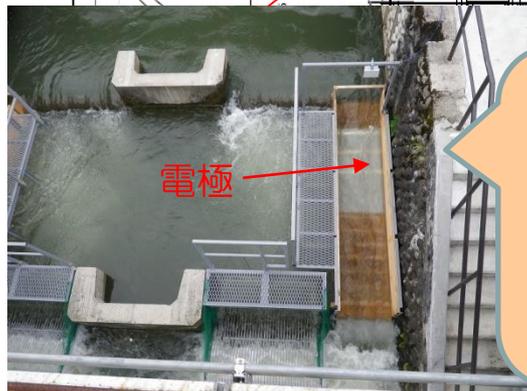
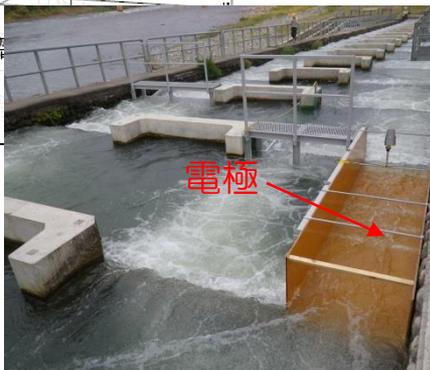
○2013年から仮設水路の流況や捕獲トラップとの位置関係、システムの正常稼働に留意して試行し、決定した。

- ・トラップ移設に伴い仮設水路と接続
- ・流況の悪化と降下するサケにより精度低下

- ・トラップの2段下流に設置して流況改善
- ・3年連続正常稼働率100%

- ・トラップ入口に電極を設置
- ・出水により装置が被災

- ・魚道上流端に設置して流況改善
- ・システム稼働をバックアップシステムにより改善

- ・出水により被災しない位置に設置
- ・流況の悪化とカメラ連動の不具合により精度低下

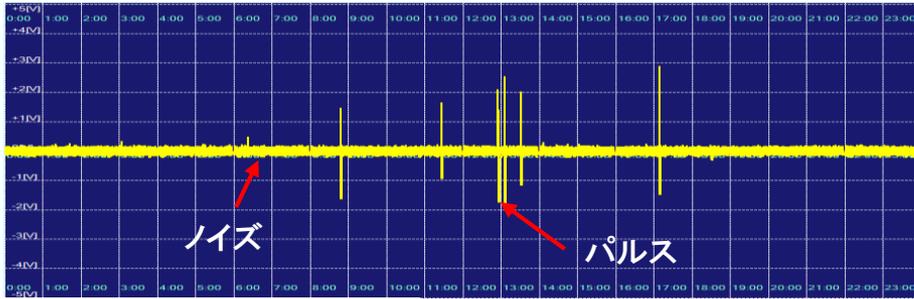
自動計測結果(24時間)

- ハード面、ソフト面の試行錯誤と改良により、安定した稼働が確保できるようになると共に、ノイズの低減が実現し、サケ通過時の明瞭なパルス検出が可能となった。
- これまでの試行の結果、安定して高い精度が得られるようになった。
- 今回の報告を踏まえ、トラップ調査からの移行を目指して次年度より協議会の調査と位置付け、2年間トラップ調査と併用することで実績を重ねることとしたい。
