**【参考資料②】**  
**宮中取水ダム試験放流に伴う**  
**平成22年度（1年目）補足調査結果の概要**

**平成23年2月16日**  
**東日本旅客鉄道(株)**

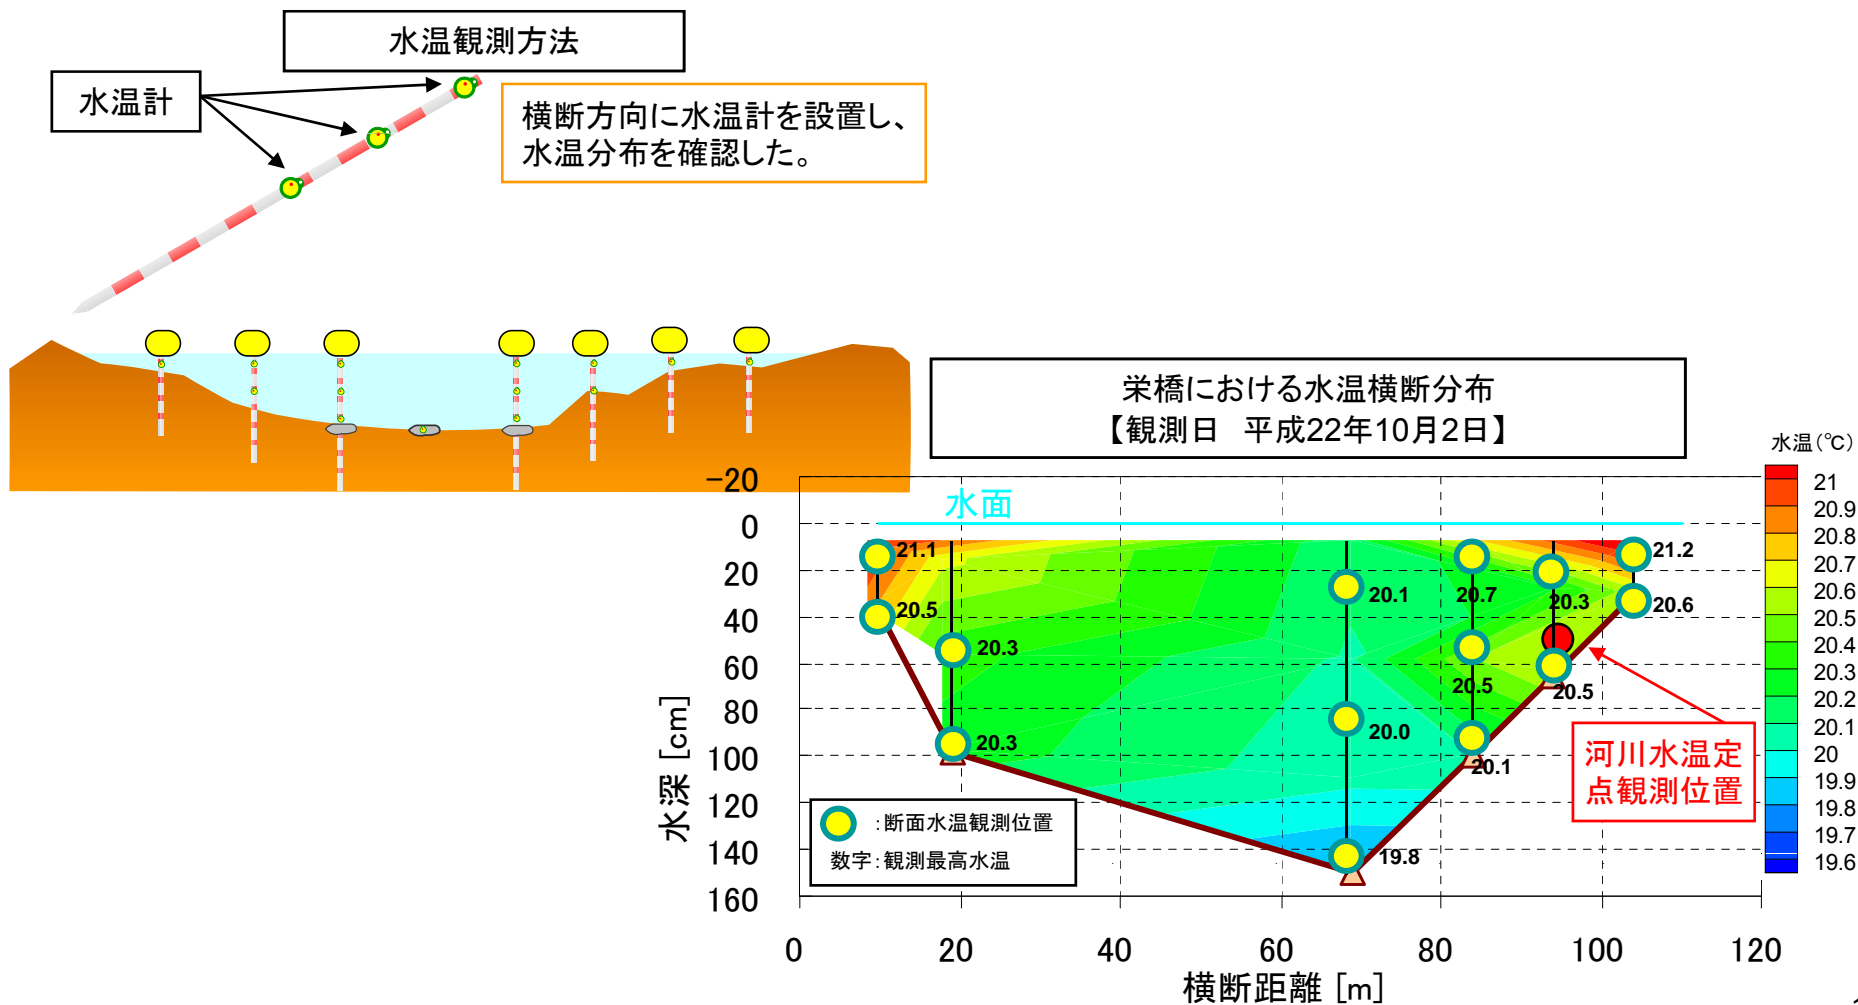
# 定点観測位置と水温横断分布

- ・ 河川内には、低水温水の流入箇所その他、断面方向の水温差があり、定点観測位置よりも低水温部の存在が確認できた。
- ・ 40cm以上の水深で観測した本調査は平均的な水温であったことが確認できた。

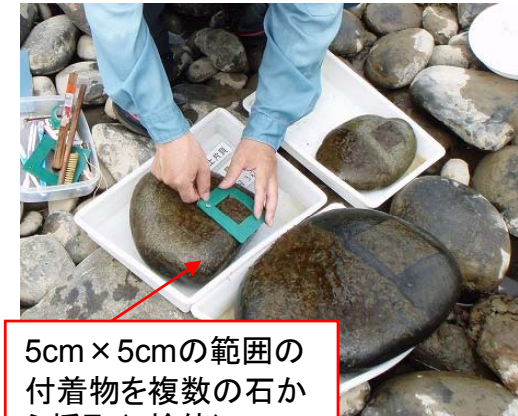
5cm × 5cmの範囲の付着物を複数の石から採取(5検体)

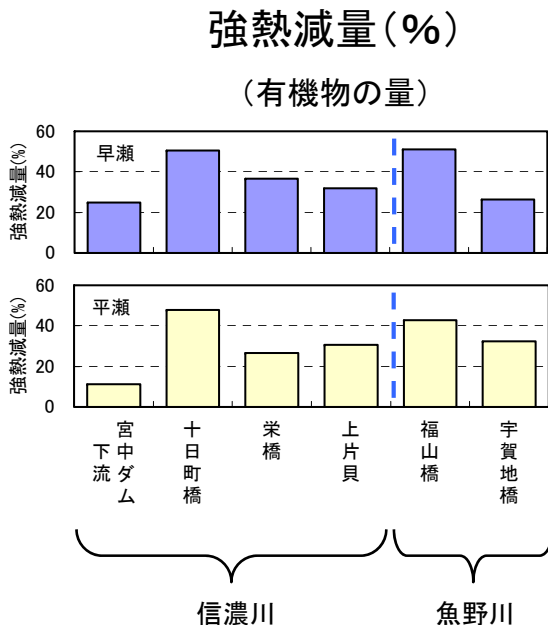
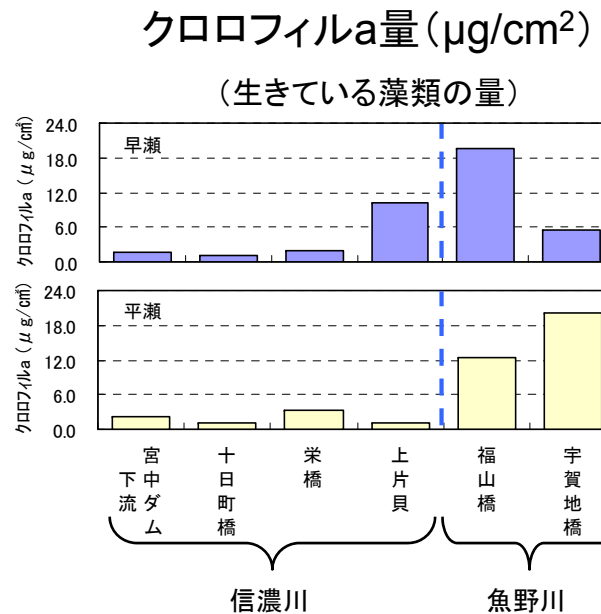
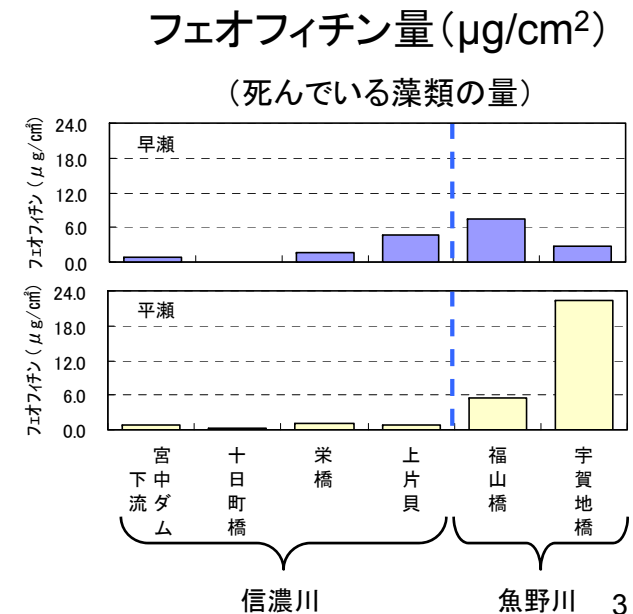
## 付着藻類の生育状況 （アユの餌資源として）

強熱減量では、早瀬、平瀬ともに十日町橋、福山橋で多く、それ以外の地点では20~30%と同程度の値を示していた。

クロロフィルa量では、宮中取水ダム下流から栄橋の間において少なく、魚野川の影響を受ける上片貝が多かった。また、信濃川よりも魚野川の方が高い傾向がみられた。

アユの餌条件として、強熱減量では、信濃川、魚野川ともに同程度であったが、クロロフィルa量では魚野川の方が多かった。
