## 関川流域における水害の実態と留意点

国土交通省高田河川国道事務所  
調査第一課

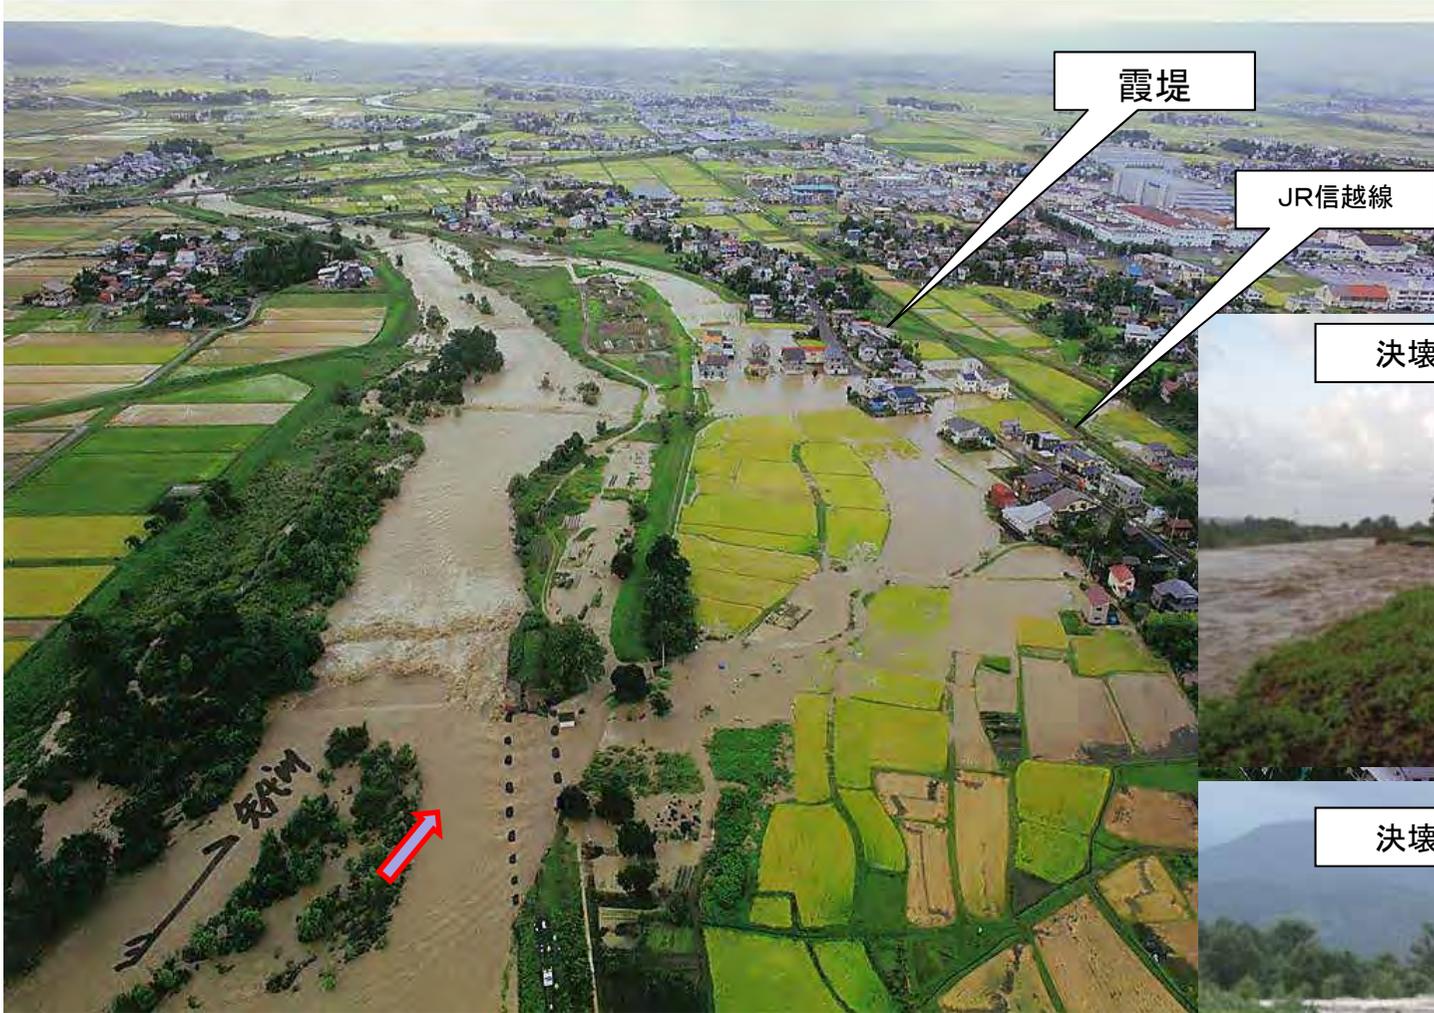
平成25年(2013年)9月水害【台風18号】

堤防の浸食  
による決壊

妙高市 栗原地内

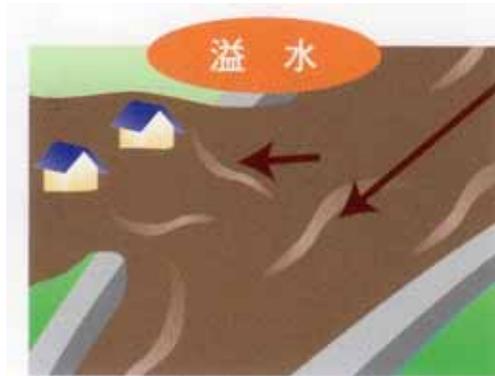
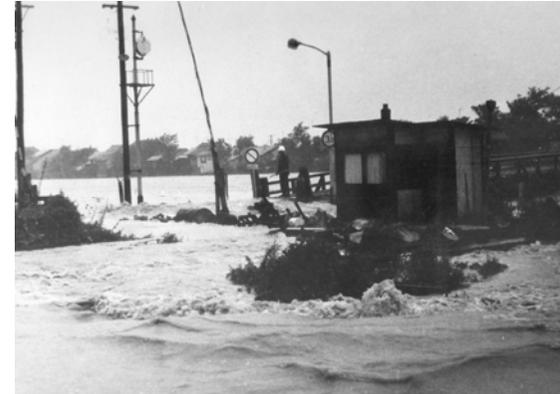
関川

## 1. 溢水・越水による氾濫

堤防を越え、溢れた水が氾濫する。

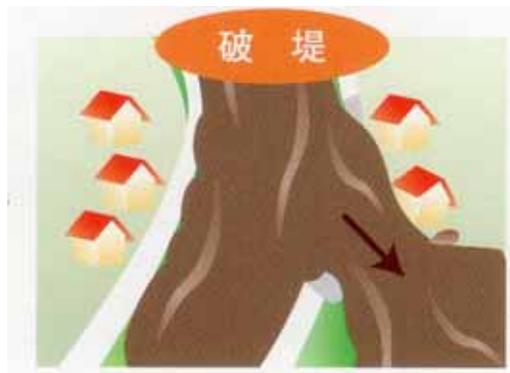
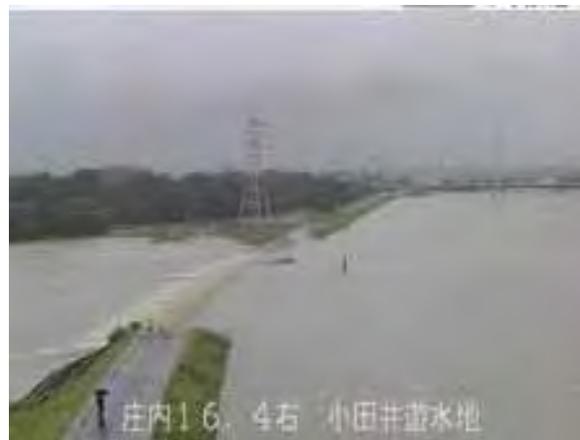
① 越水破堤 越水により堤防が崩れて破堤し、氾濫に至る。

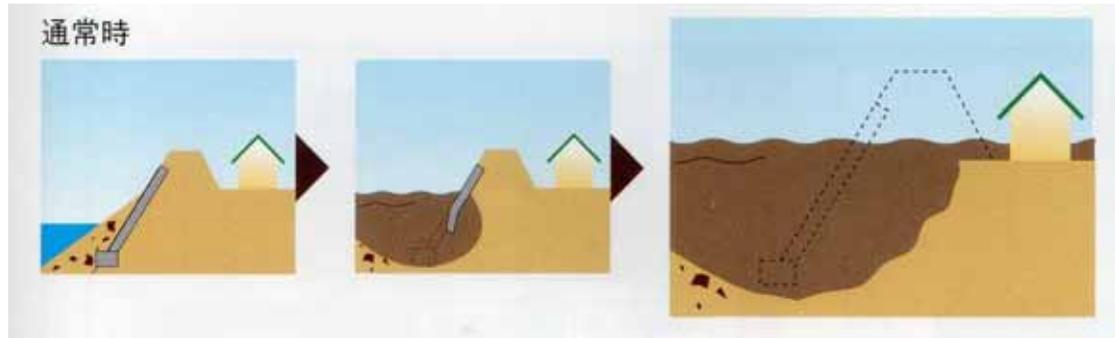
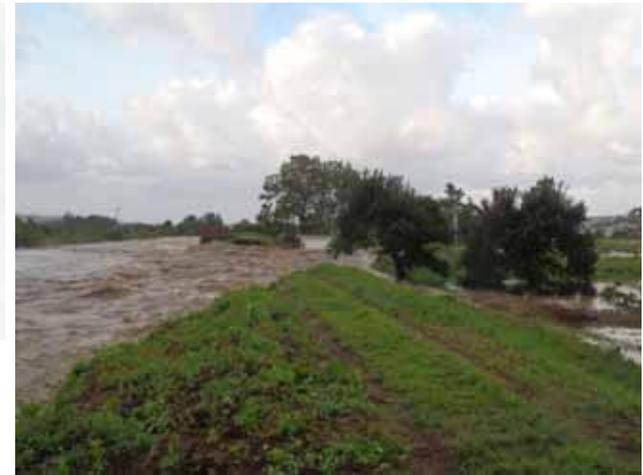
矢代川

- ② 浸食破堤 堤防が流水の浸食により徐々に削られて破堤し、氾濫に至る。

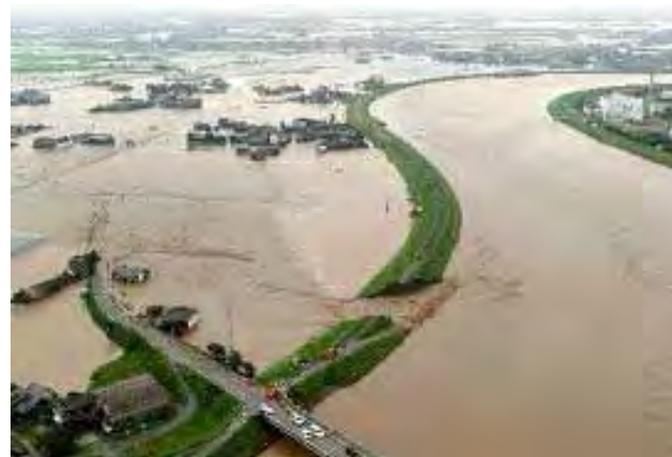
矢部川(九州)

- ③ 浸潤・漏水破堤 堤防にしみこんだ水で盛り土が緩んで崩れたり、浸透漏水が拡大することで破堤し、氾濫に至る。

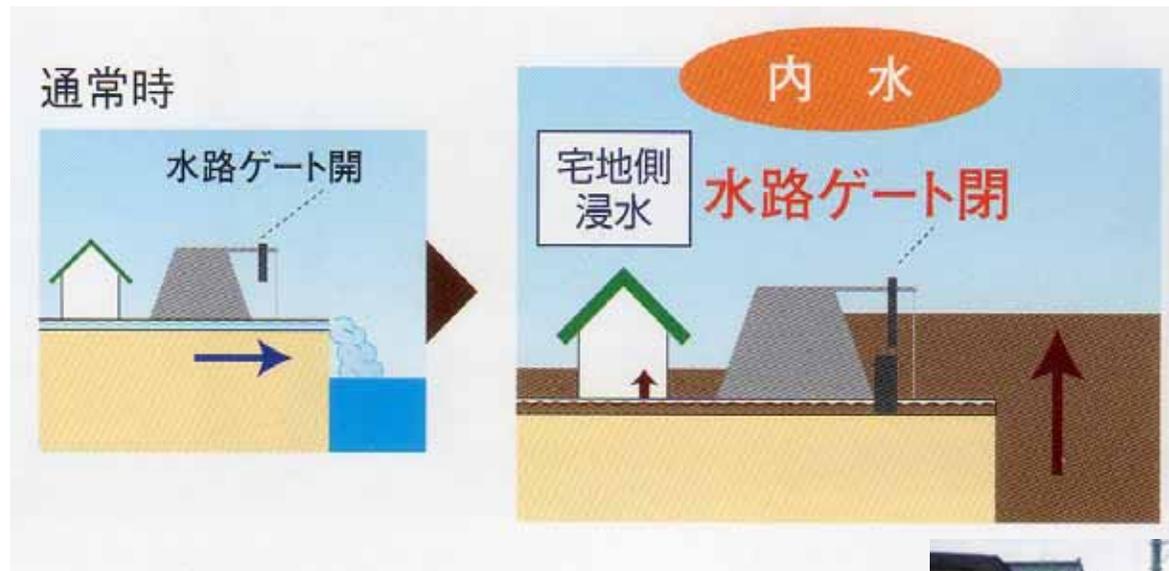
### 3. 内水氾濫

川の水位が高くなることによって、堤内地（住宅側）の水路などに集まった水の排水ができなくなり、溢れた水が氾濫する。

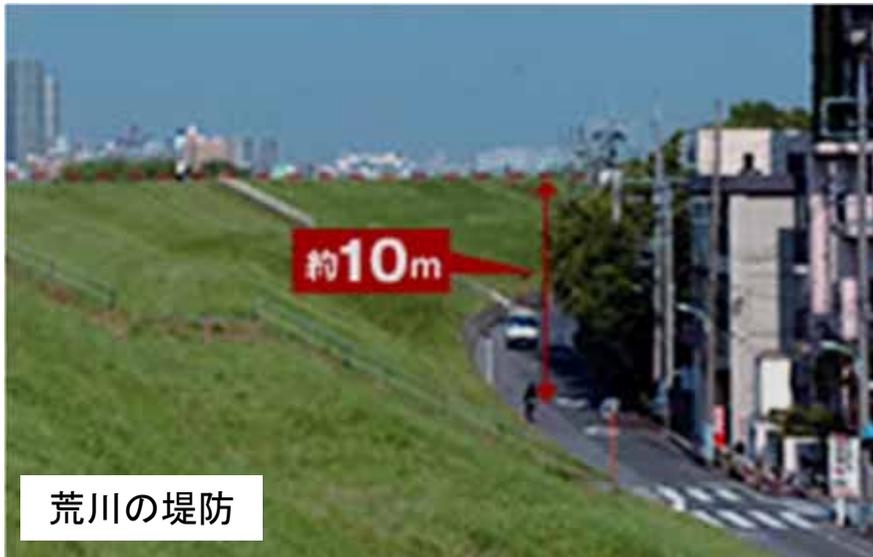
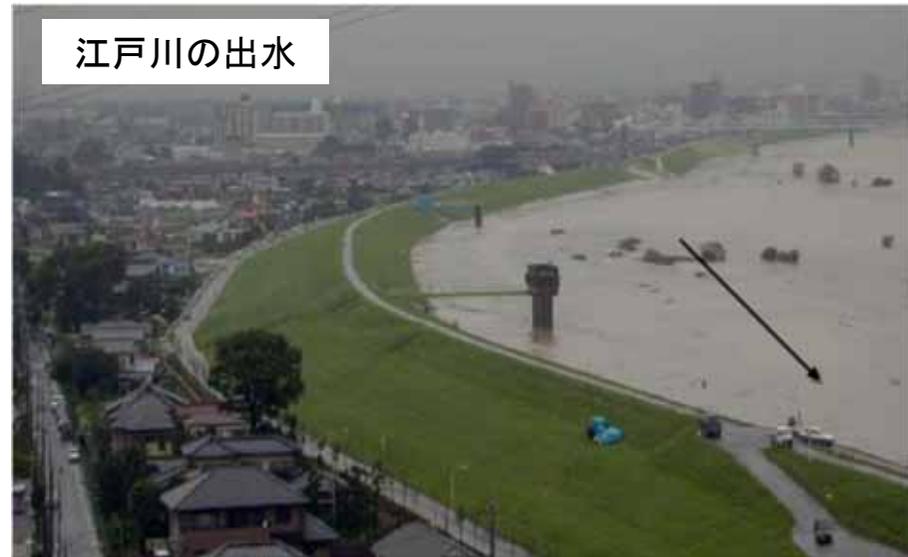
“立派な堤防”によって氾濫による被害発生 の頻度は少なくなるかもしれないが、ひとたび流下能力を超える洪水が発生した場合の氾濫被害は甚大となる。

治水の基本は、洪水時の「水位を下げること」  
そして「破堤のリスクを下げること」

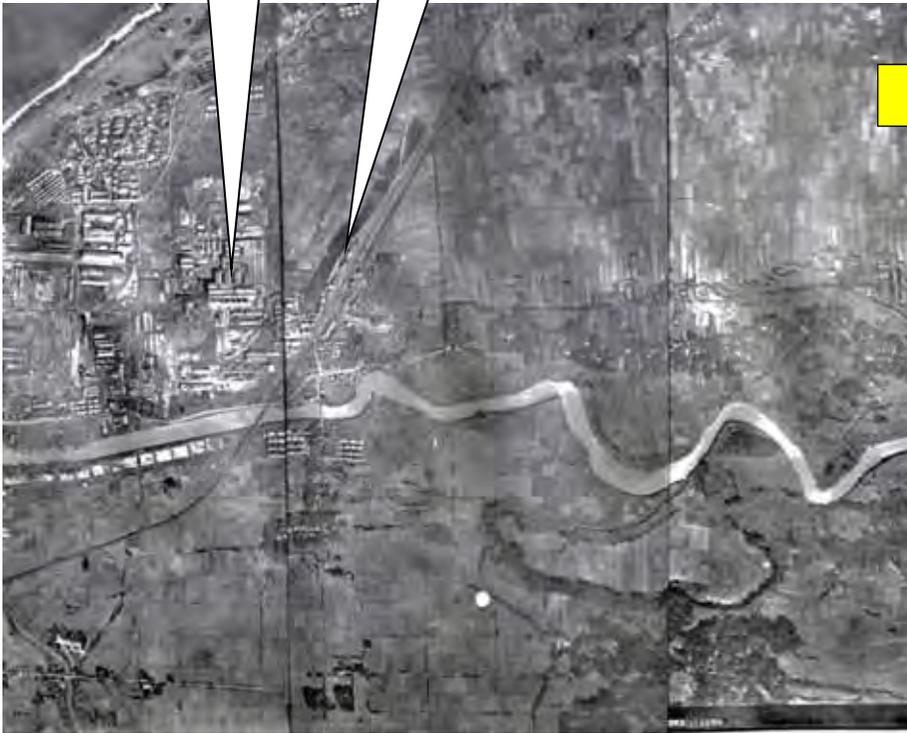
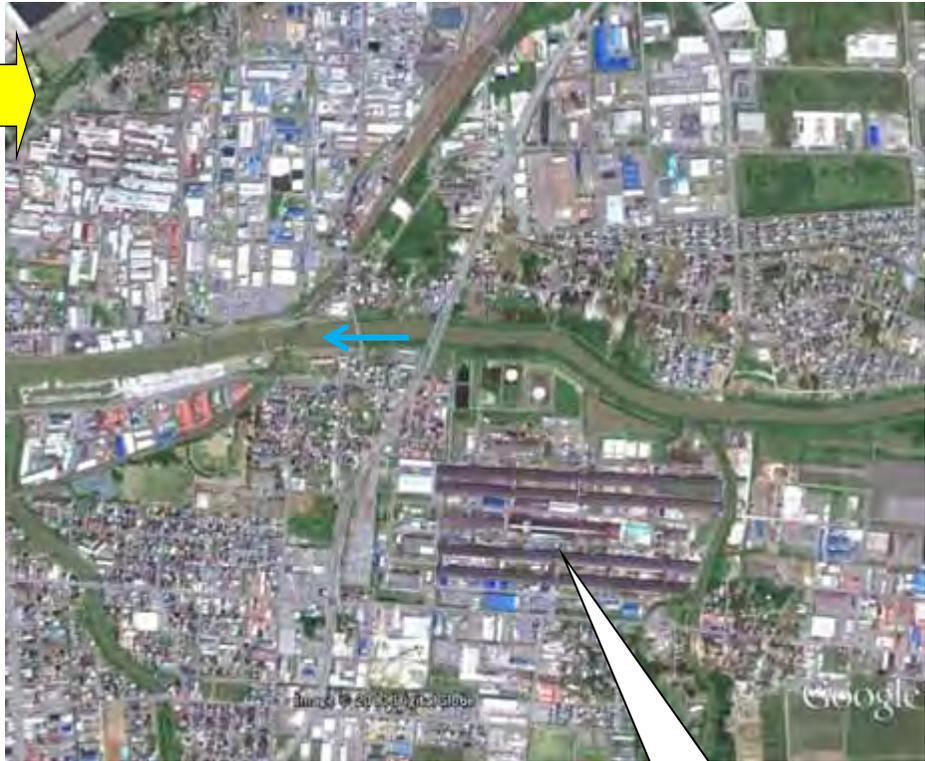
かつては氾濫原・低湿地であったような浸水被害の受けやすいところが盛んに開発されており、ひとたび洪水氾濫が起こったときのリスクが増大している。

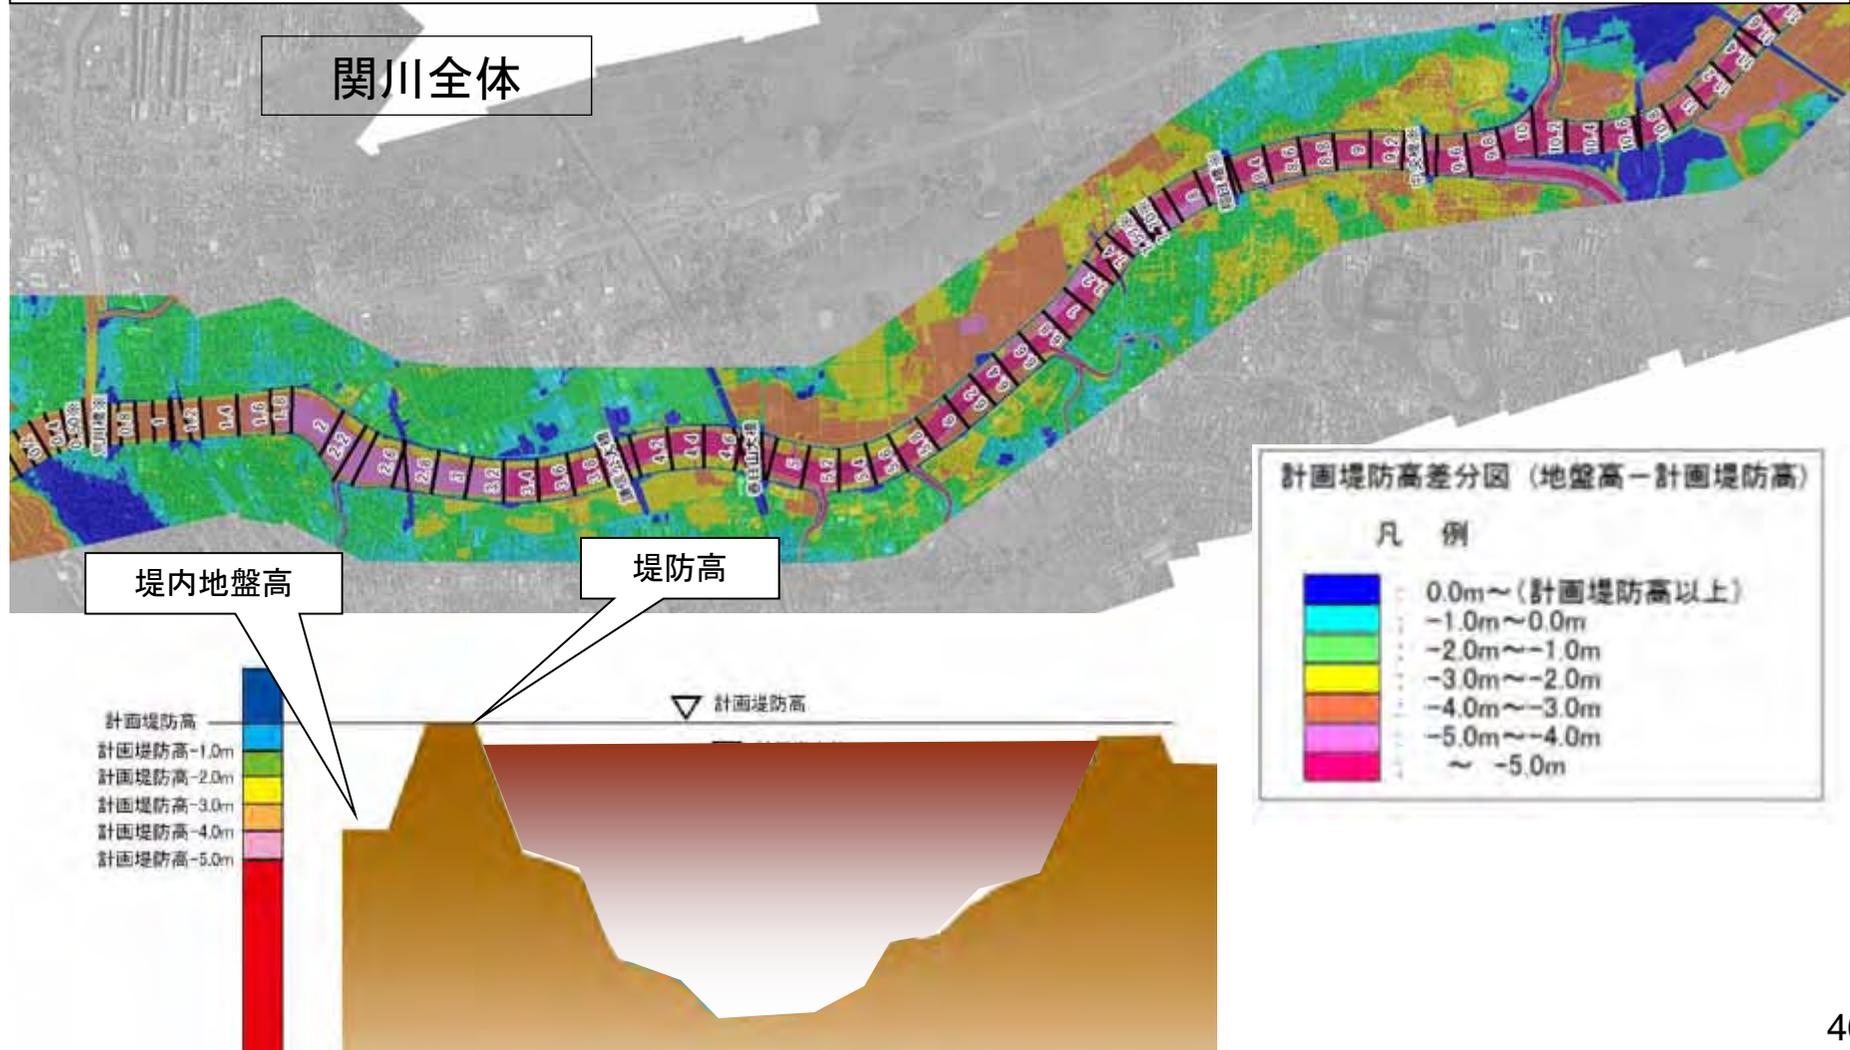
堤防からの標高差の大きいところ(堤防よりも地盤が低いところ)は、氾濫被害のリスクが大きい。  
以前は田んぼだったようなところも、近年は新興住宅地等へと急速に開発が進んでいる。

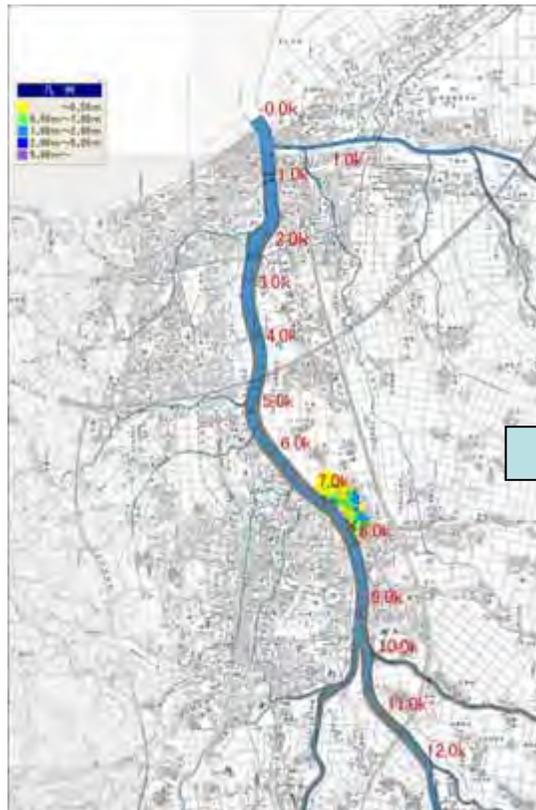
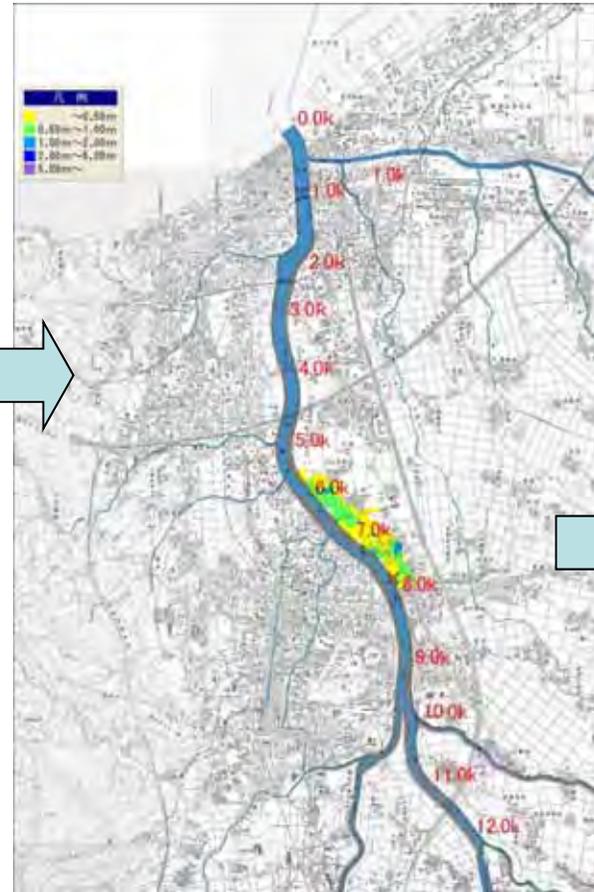
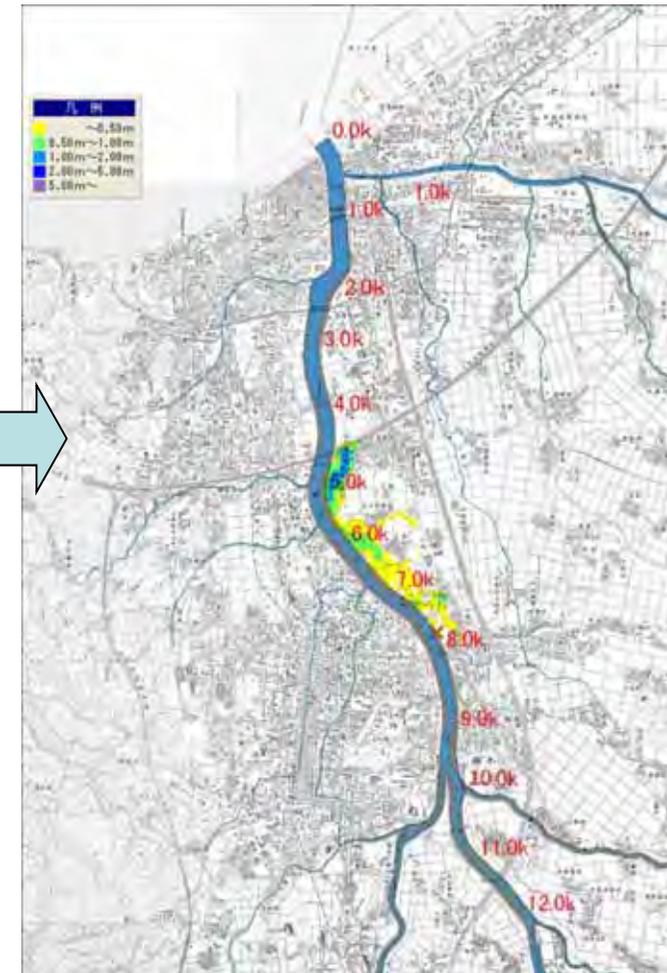
関川右岸7.8km破堤（時間経過による氾濫域の変化）イメージ

1時間後

2時間後

6時間後

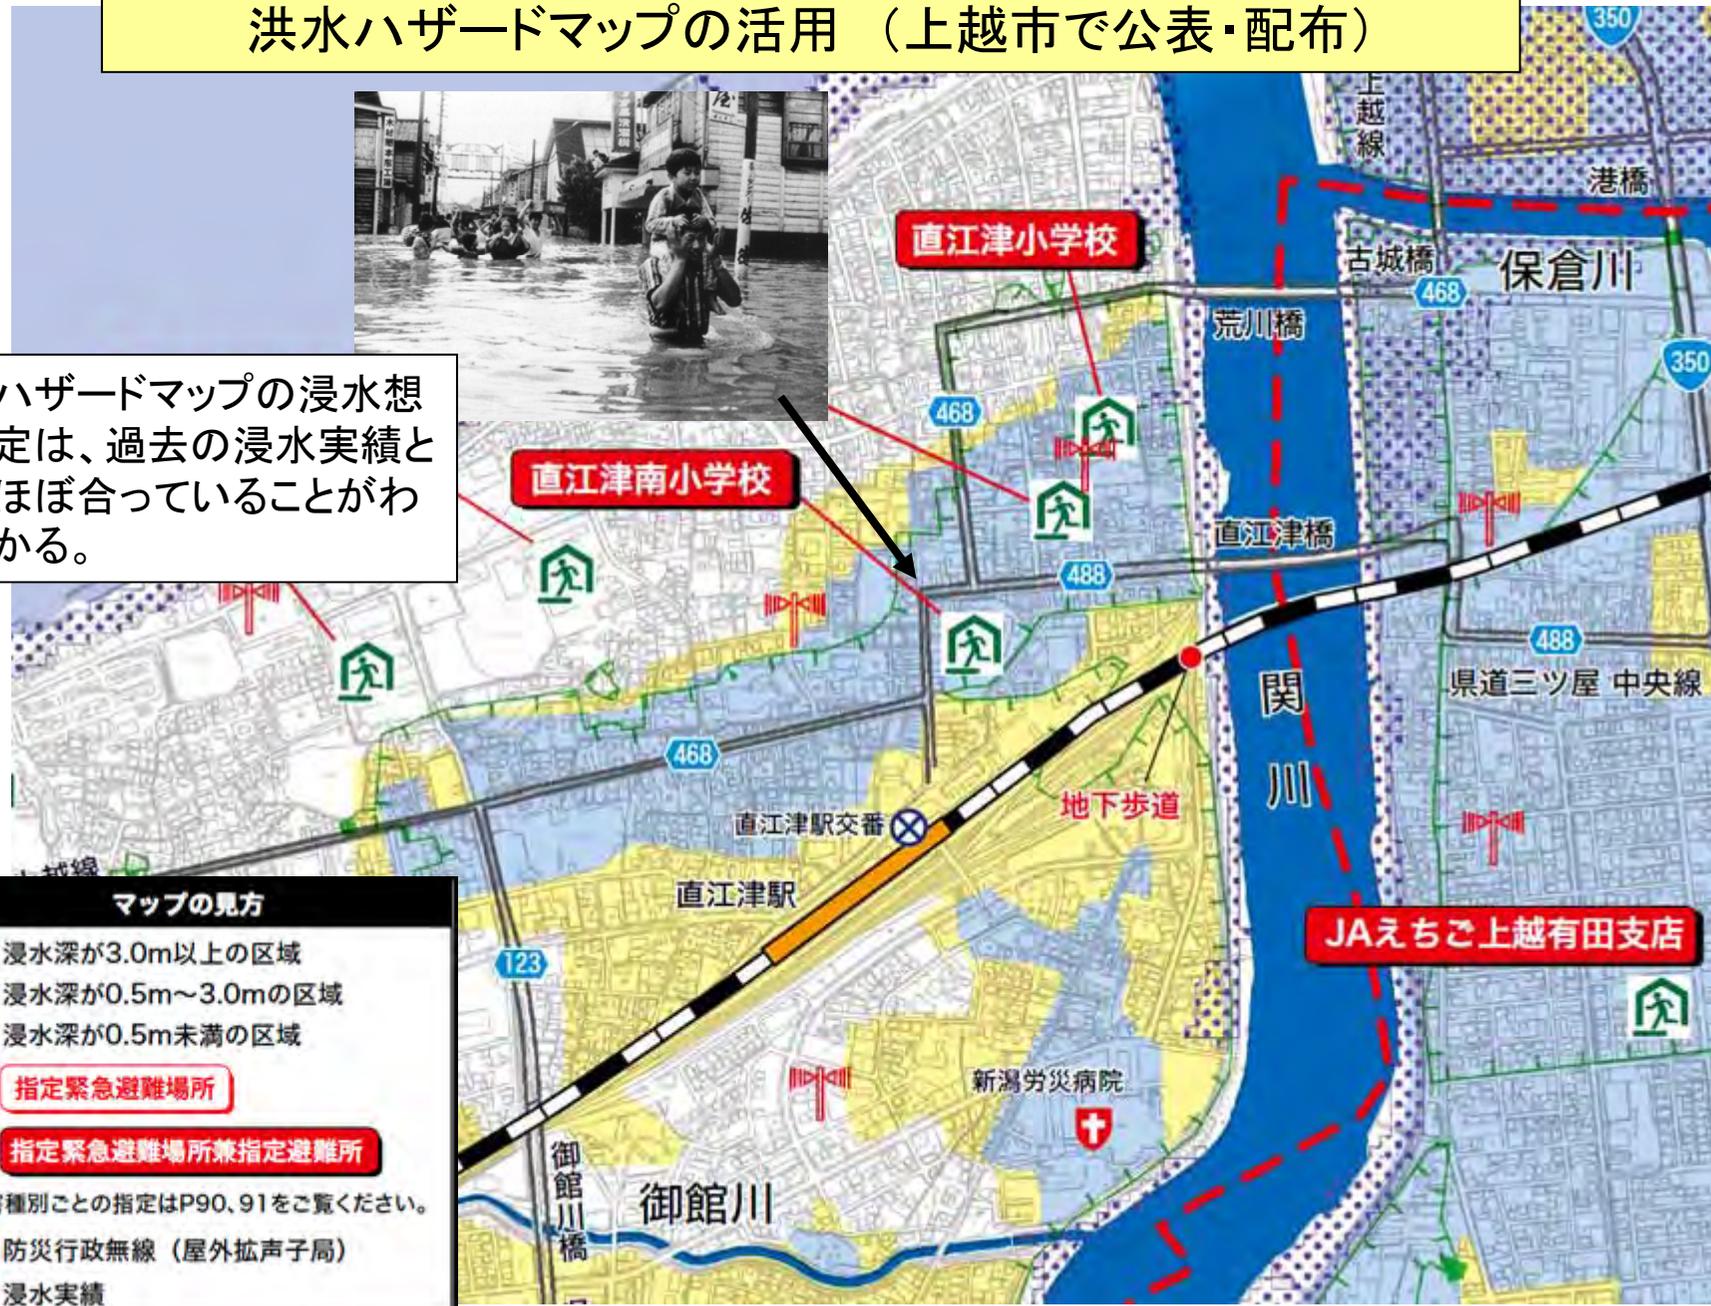
ハザードマップの浸水想定は、過去の浸水実績とほぼ合っていることがわかる。

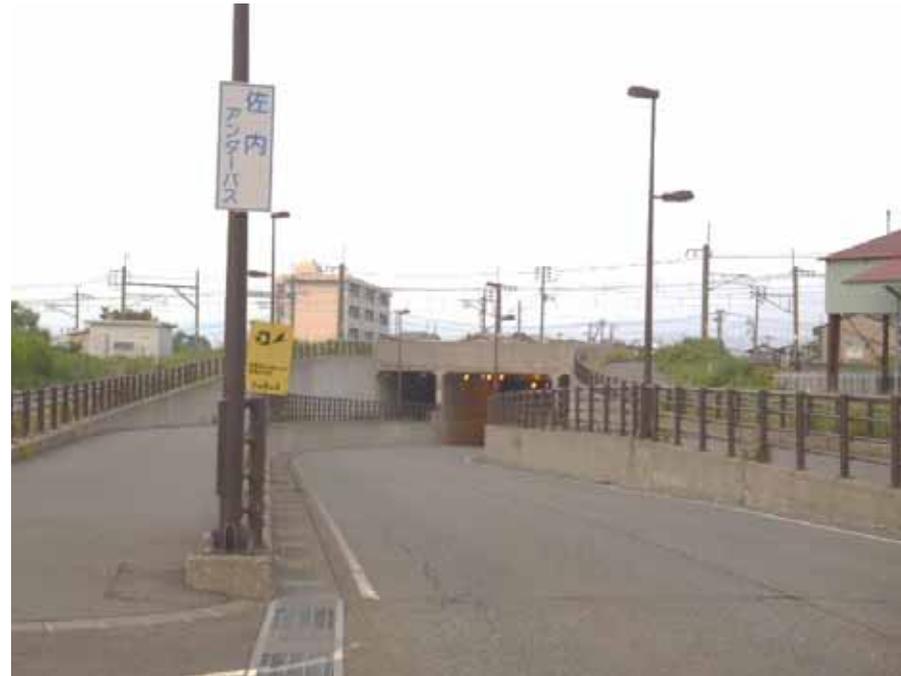
佐内アンダーパス

はん濫が起こると、停電により照明が消えている可能性が高い。

アンダーパスの中が湛水していると、通行車両が水没する危険がある。
