# 関川・保倉川治水対策の現状について

平成27年5月27日

北陸地方整備局 高田河川国道事務所

# 治水安全度の現状(現状と整備目標)

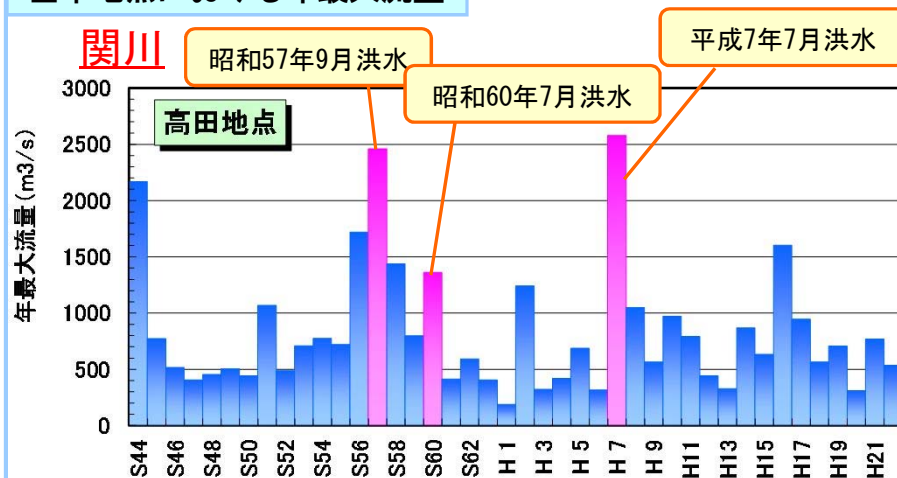
## 基準地点における年最大流量

※年最大流量は計算値を含む。

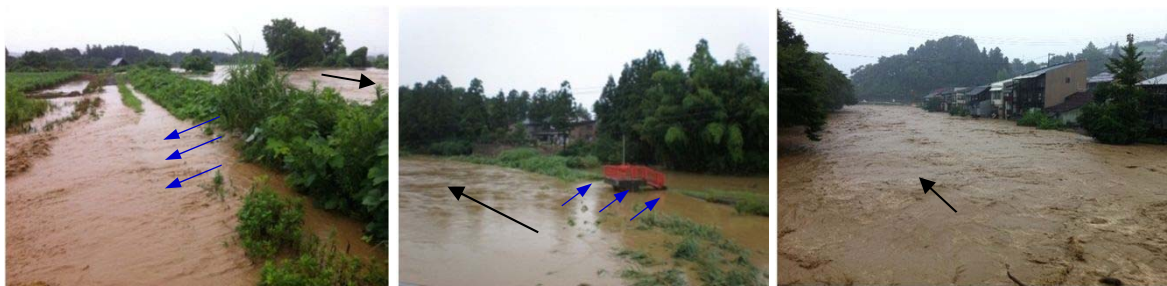
鶯ノ木地内 越水状況

森本橋下流 越水状況

浦川原区有島地内

- 平成23年7月に発生した新潟・福島豪雨では、多い所で総雨量700mmを越える豪雨に見舞われた。
- この時、保倉川流域では1時間当たり30mm、総雨量140mm程度の降雨にも関わらず、県管理区間において堤防からの越水氾濫が発生し、一時沿川の町内に避難勧告及び避難準備情報が発令された。

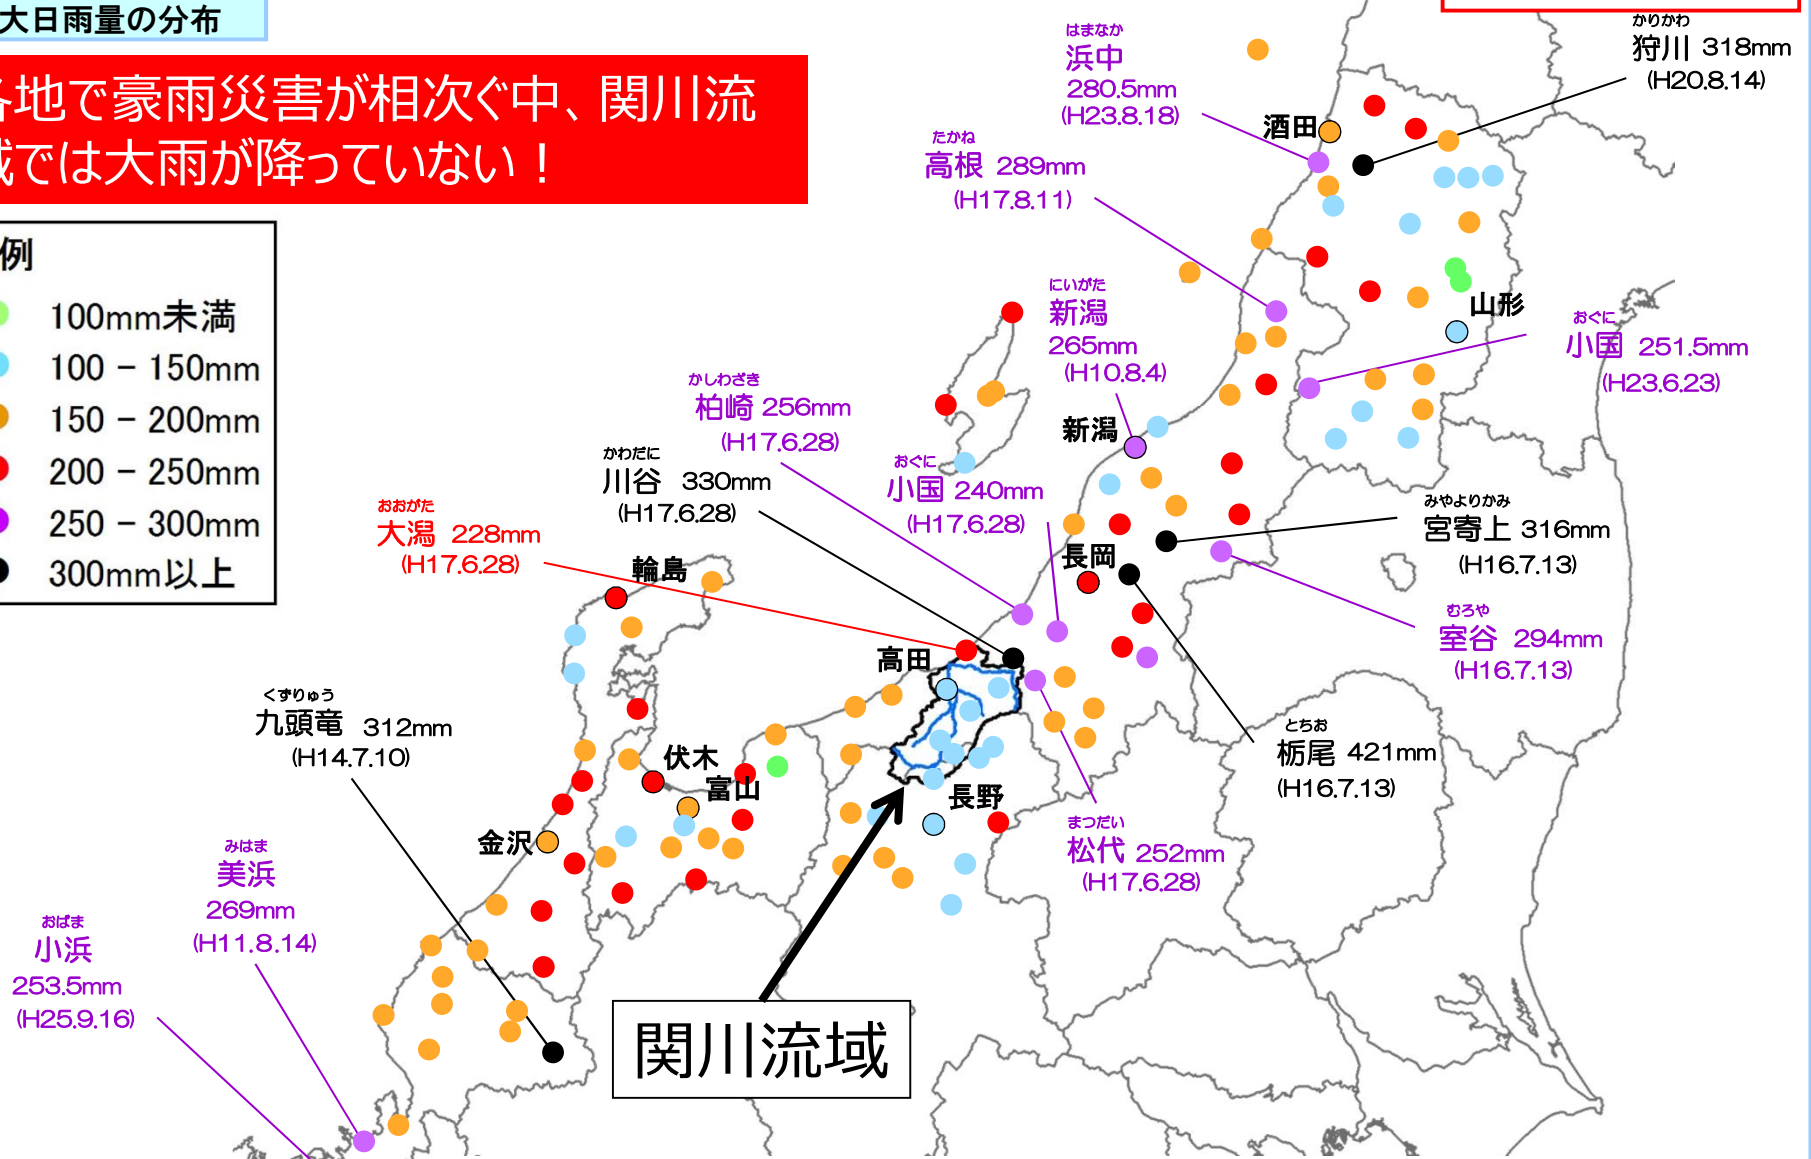
## 最大日雨量の分布

各地で豪雨災害が相次ぐ中、関川流域では大雨が降っていない！

●平成8年(1996年)～平成26年(2014年)に観測した最大日雨量の分布
