株式会社 笠原建設

①寺島低水護岸その3工事における安全管理上の課題

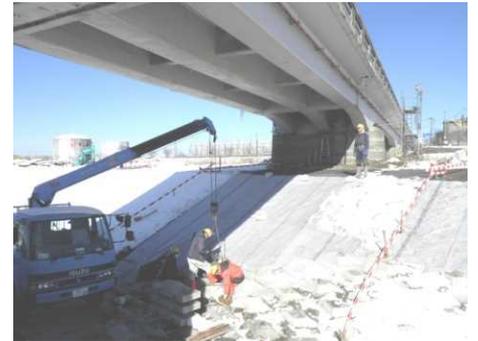
本工事は、県道姫川橋の上下流に低水護岸を施工する工事である。県道姫川橋は昭和初期に開通した古い橋であり、低水護岸天端高から桁下クリアランスが約 2.0m と大変低いことから、橋梁下での連節ブロック施工時に、重機と橋梁との接触が懸念された。

橋下施工状況

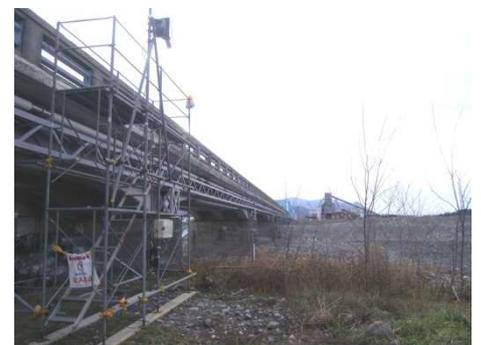
姫川橋の橋梁上下流部に「レーザーバリア警報システム」を設置し、橋梁に異常接近するとパトランプが点灯し、警告音が鳴るようにした。また、重機オペレーターは警報システムと連動した警報受信装置を携帯させ、橋梁への異常接近が感知できるようにした。これにより、橋梁と重機との接触事故防止が図られ、安全かつ確実な施工をおこなうことができた。

レーザーバリア設置状況
