台風21号(H29.10.22~23)洪水の災害復旧

木田護岸災害復旧工事

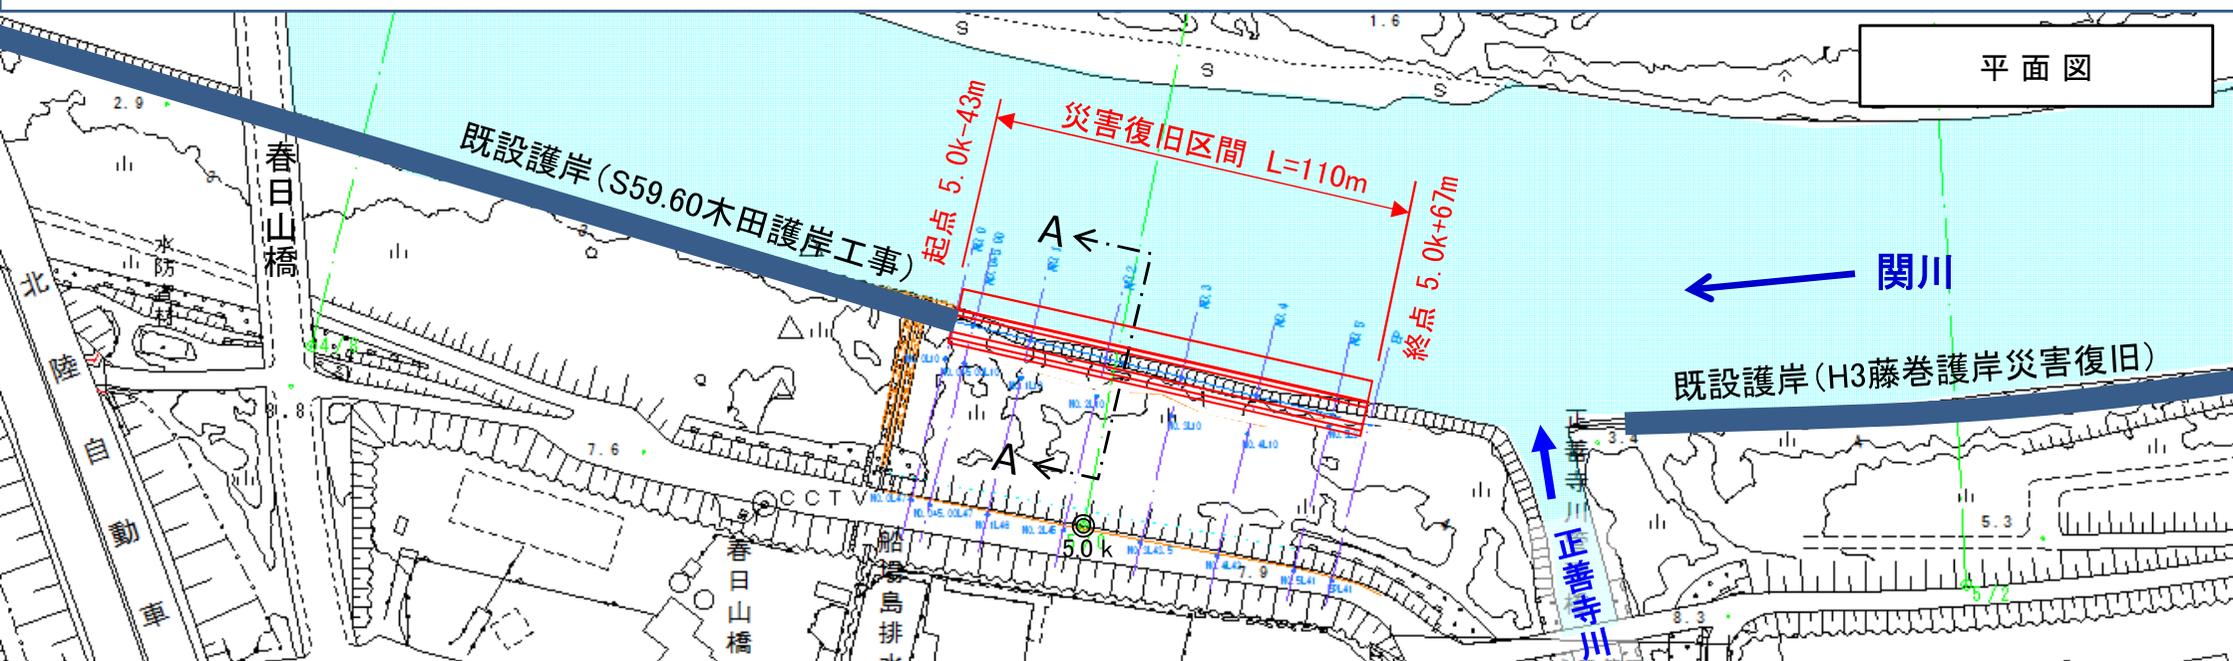
平面図

○H29年10月22日~23日の台風21号洪水により、上越市木田地先(関川左岸5.0k付近)の既設護岸羽口工の蛇籠が流失し、その上流の河岸が延長110mにわたり欠損

○復旧工法は、控え式矢板護岸+根固め工 (同じ湾曲部にあり、今回洪水で被害が無かった上流の既設護岸と同じ形式)

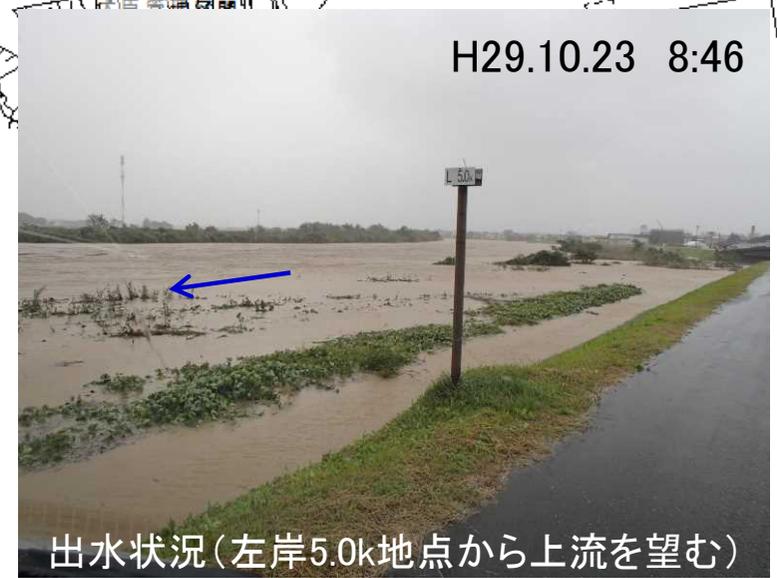
出水状況(左岸5.0k地点から上流を望む)

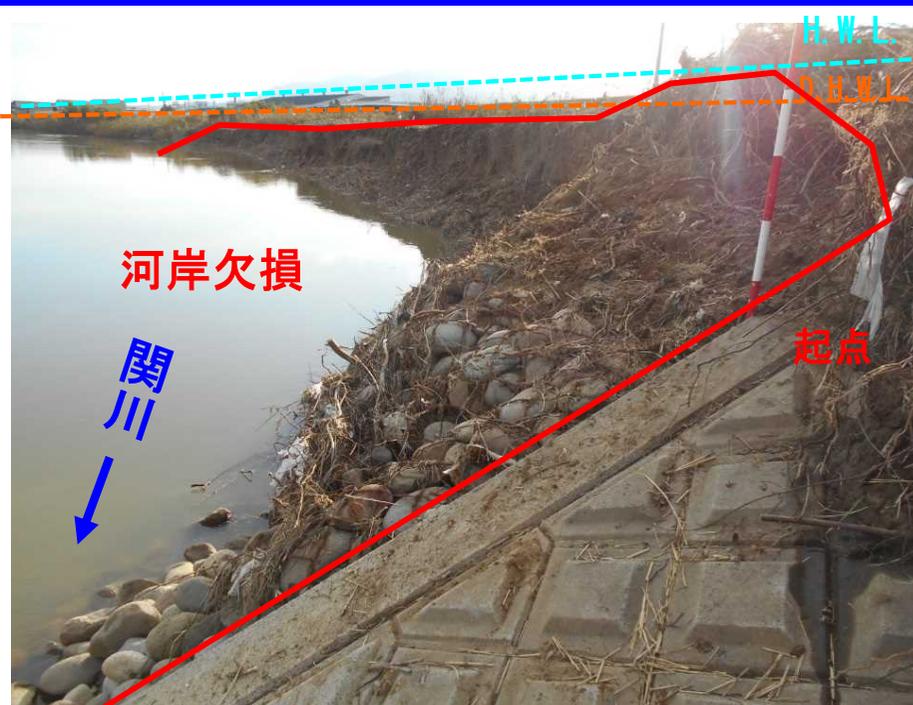
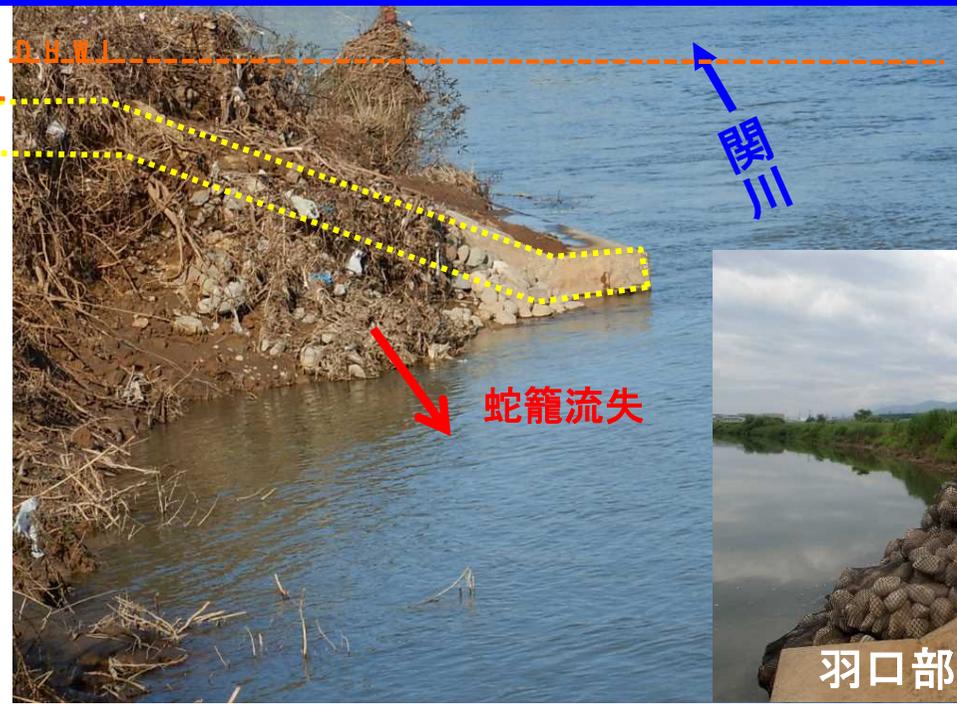
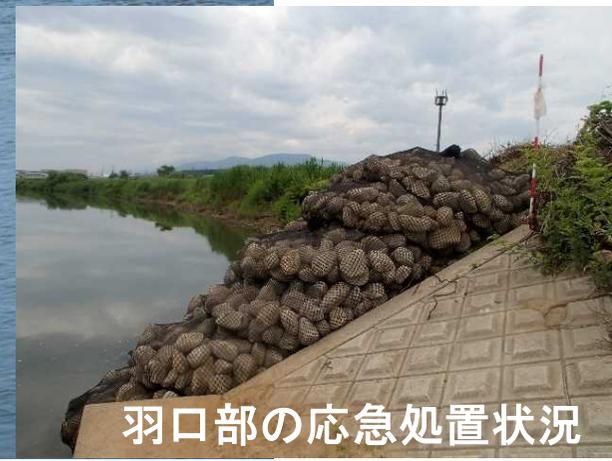
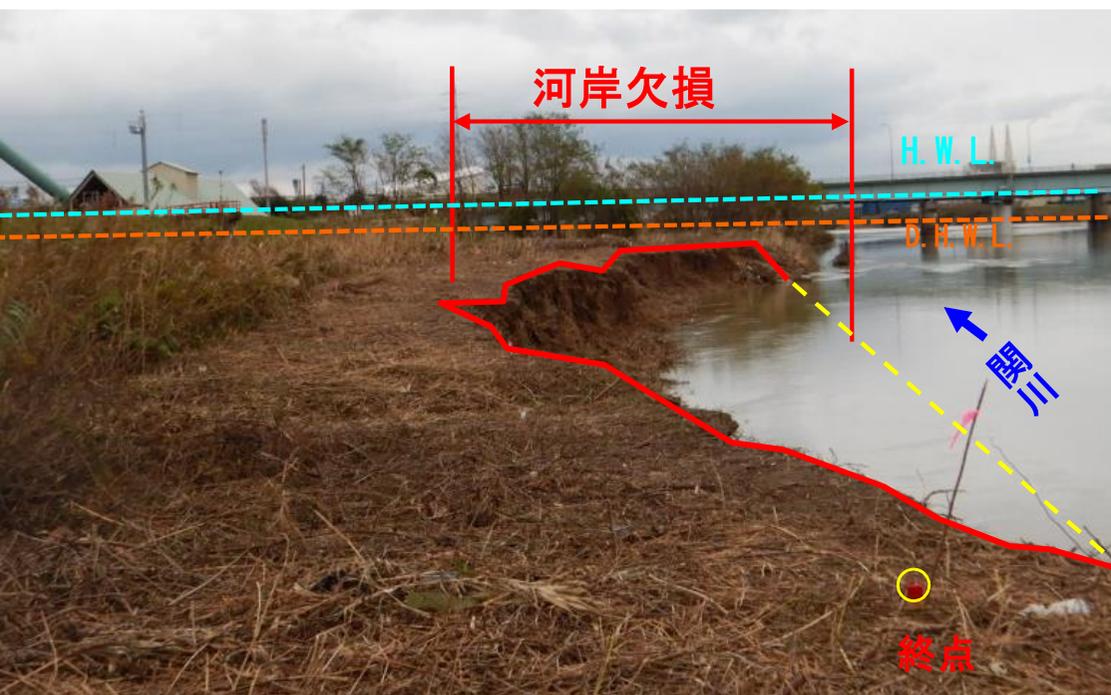
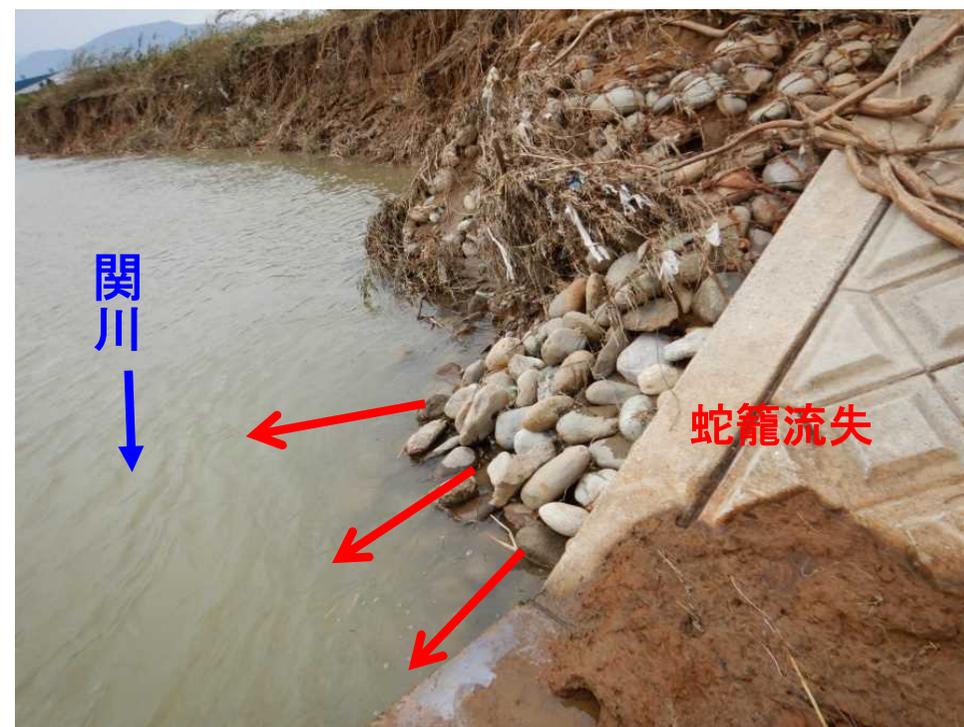
上越市木田地先

台風21号洪水による被災状況 関川左岸 5.0 k 付近
