常願寺川上流（^{くわたに}桑谷合流点上流）において ^{どしゃほうらく}土砂崩落発生（第2報）

1. 土砂崩落の概要

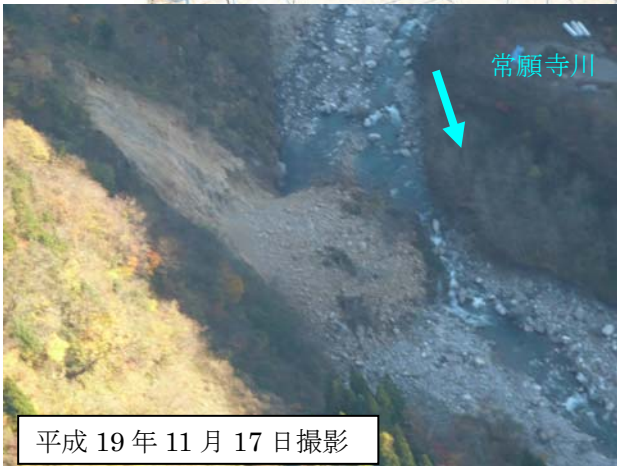
写真-1 崩落土砂の堆積状況

崩落箇所は立山町千寿ヶ原より、約6km上流の常願寺川右岸、立山町芦峯寺地先の桑谷周辺斜面が崩壊し、河道の一部に堆積しました（別紙のとおり）。

- ・ 発生日時 不明
- ・ 推定崩壊土量 約10,000m³（川幅の3分の2程度に堆積）
底辺約100m×高さ約100m／2×平均深さ約2m
- ・ 現時点（平成19年11月18日16時現在）において河道は閉塞されておらず流路は確保されています。
