# 6.19梅雨前線出水で各所に大きな被害発生(1/2)

平成25年6月18日(火)20時頃からの降雨により常願寺川が増水して、砂防工事現場並びに工事専用軌道において被害が発生しました。

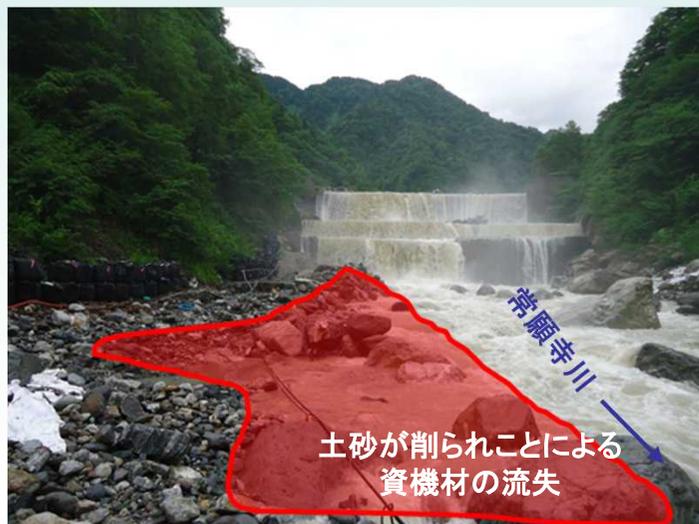
砂防工事現場(天鳥砂防堰堤)

被害状況 砂防工事現場での仮締切流失 4箇所、作業ヤード・資機材流失 2箇所  
砂防専用軌道の損傷 1箇所 工事用道路への落石・土砂崩落 9箇所

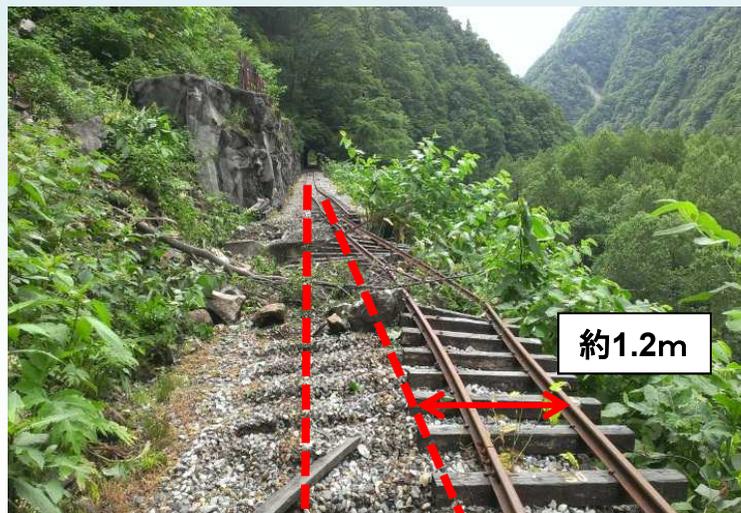
工事専用軌道(2.9k付近)  
(軌道が川側に1.2m程度移動)
