砂防工事専用軌道(大谷)で斜面崩壊発生！

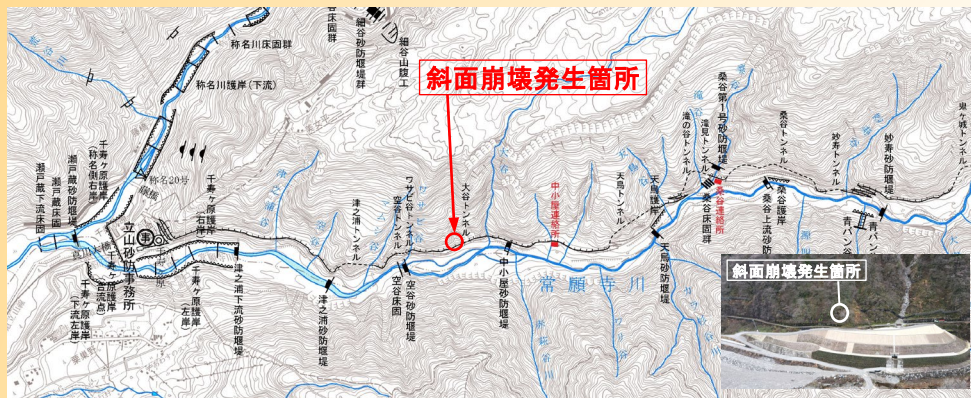
砂防工事専用軌道 平面図(千寿ヶ原～鬼ヶ城)

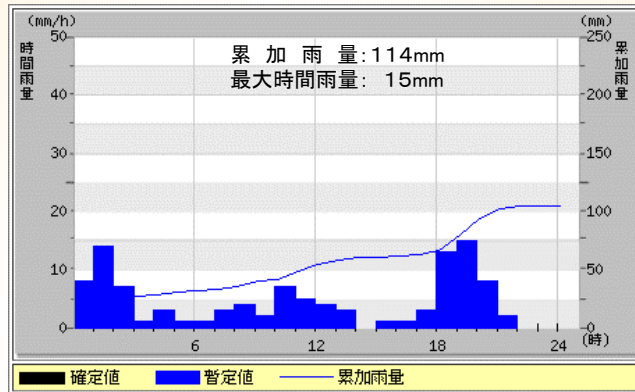
この斜面崩壊は6月1日(木)の夜からの雨によるものと想定され、1日の21時頃から降り始めた雨は2日の深夜(22時)に累計114mm(時間最大雨量15mm、千寿ヶ原観測所での雨量)に達しました。

2日0時～24時の時間雨量図(千寿ヶ原観測所)

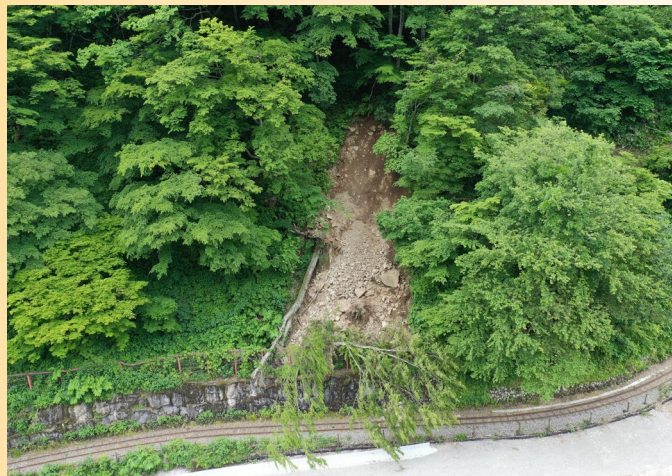
令和5年6月5日(月)、砂防工事専用軌道(通称:トロッコ)の大谷付近で斜面崩壊が発見されました。最大径1m程度の十数個の落石により工事専用軌道の軌条(線路)が損傷したほか、斜面に不安定な土塊が残っていたことから、安全上の理由によりトロッコを運行中止としました。

斜面崩壊箇所をUAVにて望む

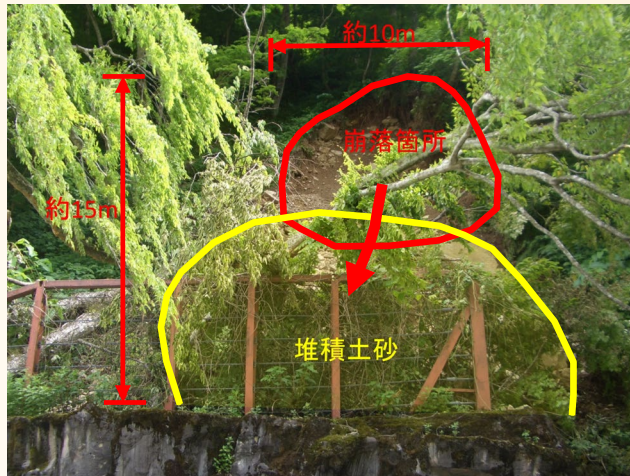
斜面崩壊規模(軌条より望む)

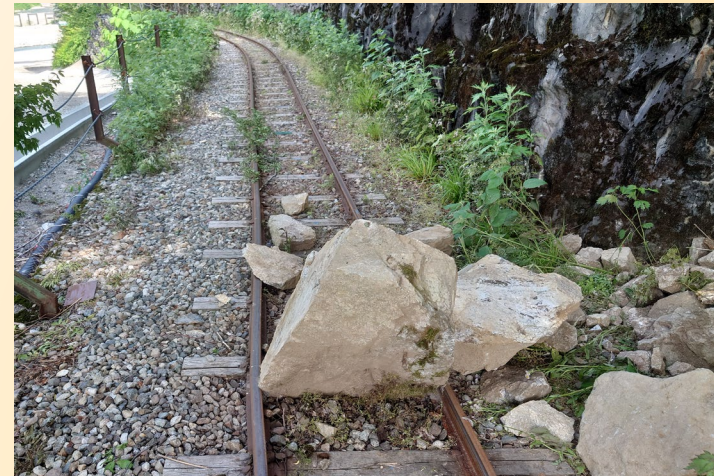
落石により損傷したトロッコの軌条(線路)
