分類	①安全管理
----	-------

課題名	法面対策工事における安全対策について
工事名	付替市道4工区他法面対策工事
施工業者名	株岡部
担当技術者名	田中 謙也
工事場所	富山県南砺市利賀村地先
工期	平成26年2月27日～平成26年12月26日
工事概要	本工事は、南砺市利賀村向島地内において利賀川左岸の市道仙野原細島線の付替に伴う法面対策工事である。法面対策工として4工区と5工区の2箇所鉄筋挿入工549本と植生工2,360m ² の施工を行うものである。

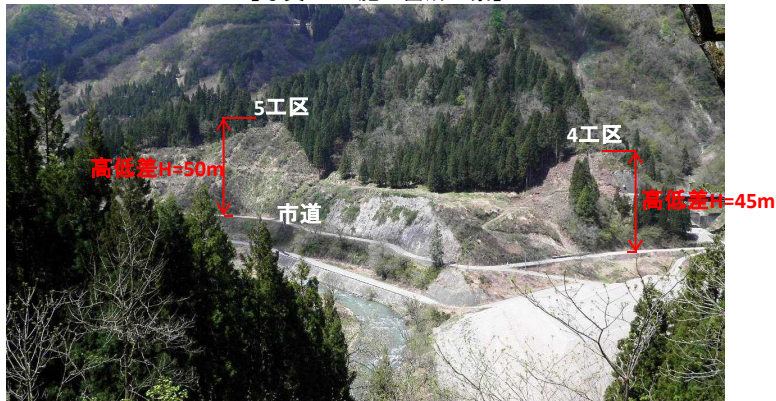
【写真-1 施工箇所全景】

- ・施工箇所は現道の市道仙野原細島線から最大で高低差がH=50m、また地山勾配は40°～45°と急峻な地形であったため、作業員が施工箇所まで安全に行き来することができる昇降設備が必要となった。

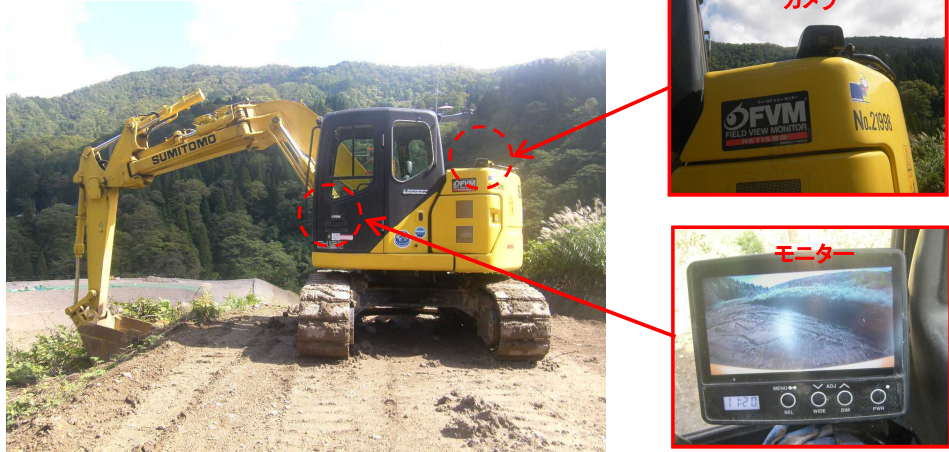
【写真-4 バックホウ】

作業員と重機による重機災害を防止するために、新技術であるフィールドビューモニターを装備した重機(バックホウ)を使用し、排水構造物の施工を行った。

新技術のバックホウを使用することで、オペレーターが運転席のモニターを介して直接的に重機の死角の状況が確認できるため、作業中の重機の不要な動作がなくなり、安全かつスムーズに施工することができた。

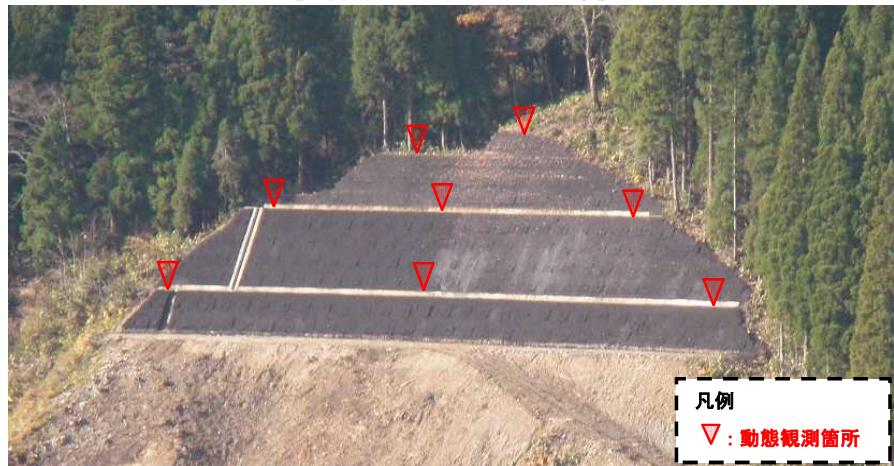
【写真-6 5工区施工箇所全景】

測量用シートプリズムを地山崩壊の危険性が高い箇所(各小段の法肩部等)に設置し、トータルステーションで地山の変位を観測した。

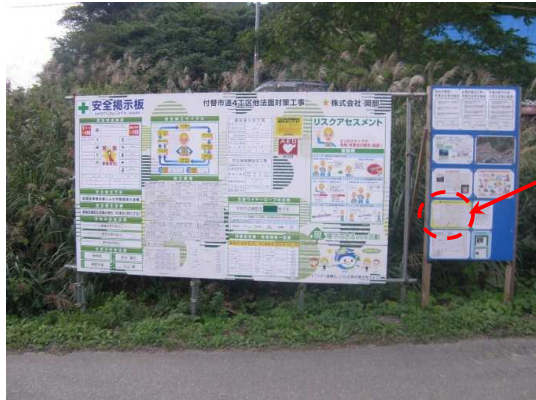
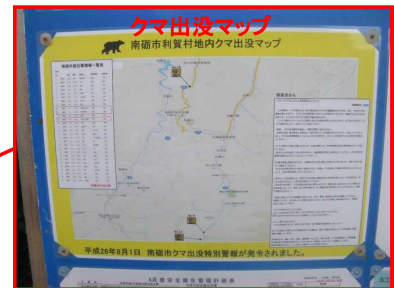
【写真-8 安全掲示板】

クマ対策では、作業員にクマの存在が身近なものあることを知ってもらうために、クマの目撃情報をもとに作成したクマ出没マップを安全掲示板に掲示した。

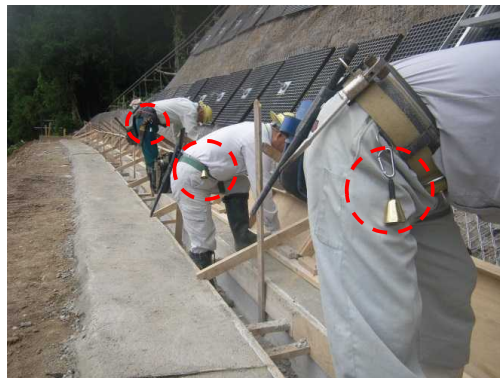
【写真-9 クマ鈴着用状況】

また、本工事に従事するすべての作業員にクマ鈴を支給し、着用の義務付けを行った。
