課題名	補強盛土の施工管理について

工事名	口山地区斜面对策その3工事			
施工業者名	株式会社 藤井組			
担当技術者名	藤原 昌章			
工事場所	南砺市利賀村長崎地内			
工期	平成28年3月16日～平成28年11月21日			
工事概要	擁壁工	1式	仮水路工	1式
	ジオテキスタイル補強土壁	A=862m ²	素掘側溝	L=101.4m
	ジオテキスタイル補強盛土	A=7,058m ²	切廻し水路工	1式
	粒径処理	V=14,900m ³	仮排水管敷設	L=71m
	転石破碎	V=2,730m ³	仮排水管撤去	L=55m
	土砂運搬	V=8,170m ³	仮設工	1式
	造成盛土	V=2,230m ³	工事用道路	1式
	掘削	V=600m ³	昇降設備工	L=20m

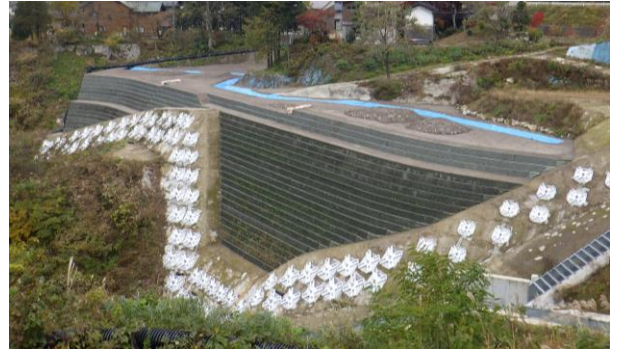
【完成】

工事の主体はジオテキスタイル補強土壁材料を用いた盛土工事であり、1段当りの高さが600mmの壁面ユニットと、ジオテキスタイル補強盛土材（アテム）を使用して、最も高い箇所ではH=13.8mの盛土を構築する工事です。

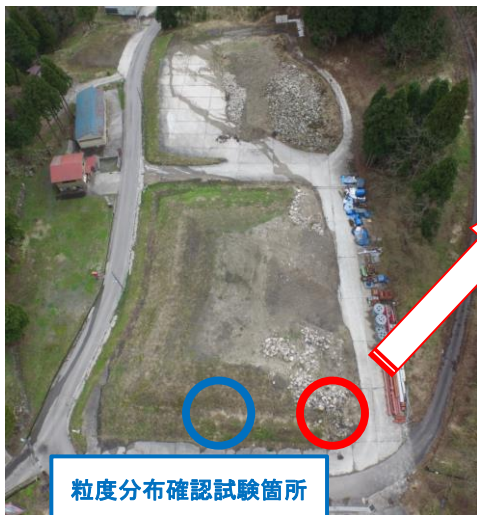
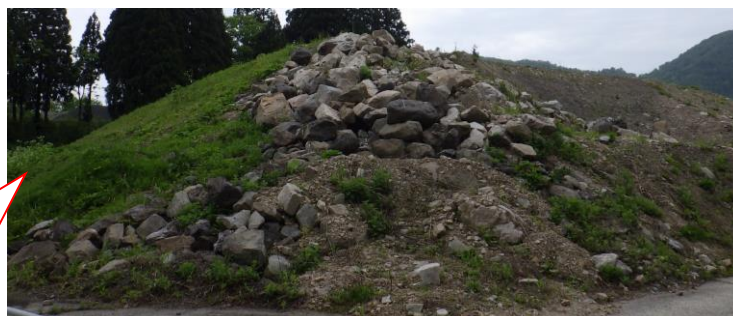
【旧オムサンの森スキー場レキ質土】

【粒径300mmを超える岩塊】

粒度分布確認試験は、仮置きされているレキ質土の一般的な箇所を選定して実施しました。試験結果より、レキ質土には300mmを超える岩塊が18.3%混入していることが確認できました。

補強盛土1段の高さは600mm、**盛土材の1層の敷均し厚さは300mmのため**、旧オムサンの森スキー場跡地のレキ質土を補強盛土の盛土材として利用するためには、**粒径300mmを超える岩塊を除去する必要があります**。

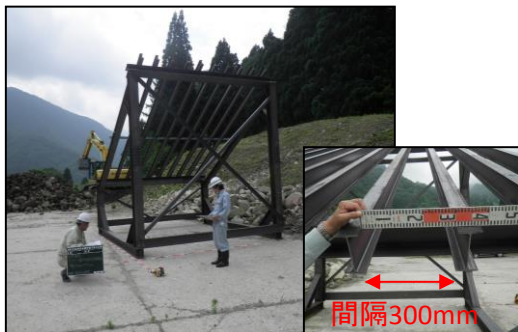
【グリズリ選別機】

グリズリ選別機は、間隔300mmで設置した屋根材の上に通常のバックホウ掘削積込と同様に土砂を投入することにより、屋根材を通過する粒径300mm以下の盛土材と、屋根材を通過しない粒径300mm以上の岩塊に選別することが可能です。運転手の技量に依らず、効率的に盛土材を選別し、確実に粒径300mmを超える岩塊を除去することができました。

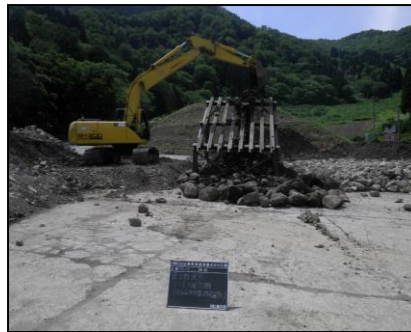
【岩塊除去状況】

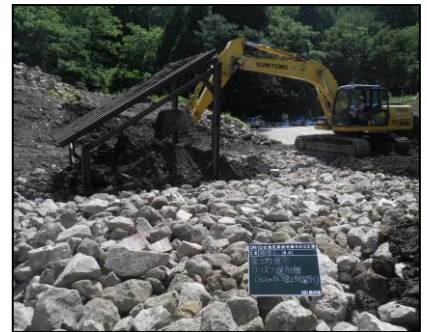
【300mm以下の盛土材排出状況】

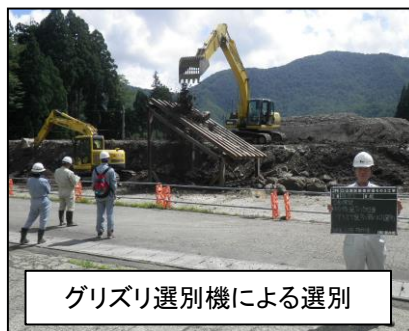
グリズリ選別機の作業効率を確認するため、グリズリ選別機による選別と、バックホウによる選別の、1時間当たりの選別土量の比較をしたところ、グリズリ選別機による選別は、バックホウによる選別と比較し、2.08倍の作業効率を確認できました。

【作業効率確認試験状況】

グリズリ選別機による選別

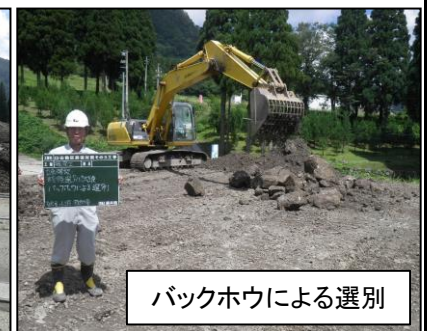
バックホウによる選別

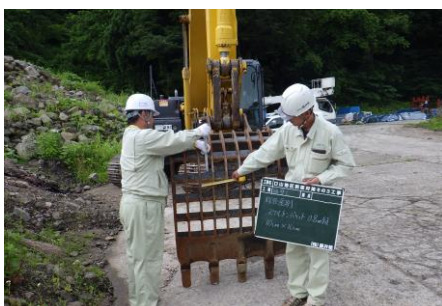
補強盛土の壁面近傍に使用する盛土材は、1層の仕上がり厚さを100mmで施工するため、網目100mmのスケルトンバケットを使用して盛土材の粒径選別を実施しました。壁面近傍を、小型の転圧機を用いて薄層で施工することにより、壁面材が変形することもなく、所定の締固め度を確保することができました。

【網目100mmのスケルトンバケット】

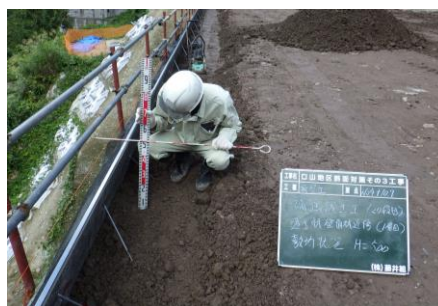
【1層100mmの敷均し状況】

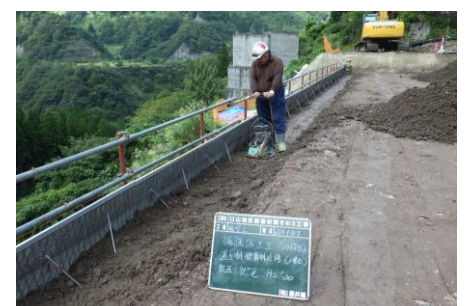
【小型転圧機による転圧状況】

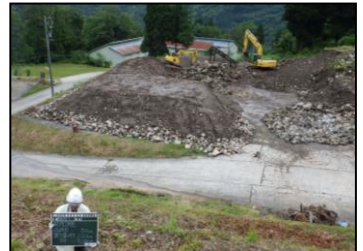
【破碎岩敷均し厚さ0.8m】

約2,700m³の岩塊を破碎し、盛土材として活用することにより、盛土材の不足分を補填することができます。また、岩塊を盛土材として使用することにより、建設副産物の発生を抑制し、資源の有効活用を図ることが可能となりました。小割りした岩塊を盛土材として利用するにあたり、盛土材料の粒度分布にバラツキが発生し、締固めが不均一となることを防止するため、小割りした岩塊を薄層で均一に敷均し、上層に粒径300mm以下のグリズリ選別土を敷均すことにより粒度調整を実施しました。粒度調整後の盛土材をダンプトラックにて運搬し、小割りした岩塊とグリズリ選別土を混合して盛土材に活用することにより、補強盛土の現場密度試験結果は所定の締固め度95%を上回る、96%以上の締固め度を確保することができました。

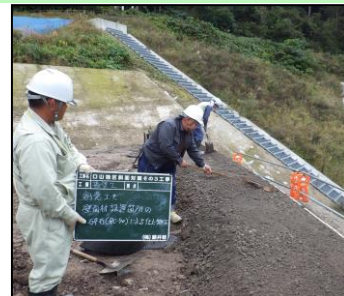
補強盛土の壁面ユニットは、下層の盛土地盤に上層の壁面ユニットを設置するため、下層の盛土地盤の不陸が補強盛土の出来形・出来映えに直結します。壁面近傍の最上段(6層目)の盛土を再生砕石RC-40を用いて敷均し・転圧することより、不陸の少ない壁面ユニット設置基盤を構築した結果、補強盛土の出来形と、出来映え向上に繋がりました。

【RC-40敷均し状況】

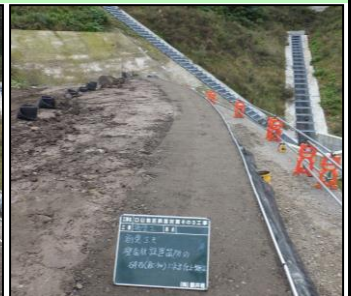
【不陸の少ない基盤の構築】

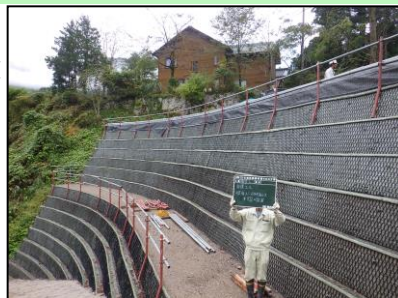
本工事の補強盛土は、地盤からの高さが最大で13.8mもあったため、法肩からの転落は、即重大事故に直結するものでした。そこで、補強盛土の壁面ユニットに設置できる特注の手摺り支柱を製作し、補強盛土の最上段に強固な単管手摺りを設置することにより、転落事故を未然に防ぎ、無事故で工事を完了することができました。

【手摺り設置状況】
