分類	①安全管理
----	-------

課題名	急峻な山間地における現場条件に即した安全対策について

工事名	平成28年度仮設ヤード造成工事			
施工業者名	株式会社 藤井組			
担当技術者名	藤原 昌章			
工事場所	南砺市利賀村草嶺地内			
工期	平成29年3月22日～平成29年11月30日			
工事概要	道路改良（ヤード造成）	1式	道路改良(落石崩落土処理)	1式
	路体（築堤）盛土	V=1,100m ³	道路改良(落石対策工)	1式
	シオキタシ壁面組立設置	A=575m ²	浮石除去	A=1,920m ²
	シオキタシ補強盛土	A=2,851m ²	丸外吹付	A=273m ²
	積込・土砂等運搬	V=2,730m ³	落石防護柵工	L=24m
	道路改良（対策工1）	1式	擁壁工	1式
	掘削	V=270m ³	舗装工	1式
	積込・土砂等運搬	V=270m ³	仮設工	1式

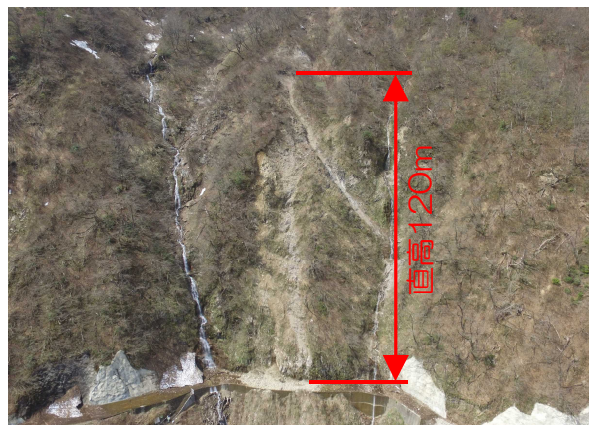
崩土により通行止（林道仙野原線）

法面の崩落（直高約120m）

工事着手時、ヤード造成箇所へ至る林道仙野原線の上部法面が崩落し、通行止めとなっていた。ヤード造成の補強盛土に使用する盛土材は、押谷土砂置場及び赤松谷の土砂を使用するが、赤松谷からヤード造成箇所に至る林道仙野原線は、最小幅員が3mと非常に狭く工事車両のすれ違いが困難であり、カーブが多く見通しが悪いことから安全対策が必要となった。また、工事箇所は山間地であり、熊・蜂・マムシなどの害獣被害が予想された。以上のことから、工事箇所の現場条件に対し、危険度の高い順に次の安全対策を実施した。

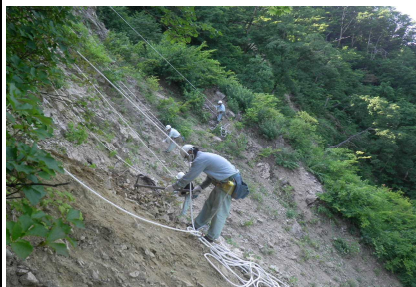
【写真①】浮石除去状況

- ・崩落箇所の法面清掃を実施し、法面の浮石、緩んだ土砂を除去した。（写真①）
- ・法面崩落箇所の直下に待受型の落石防護柵を設置した。（写真②）

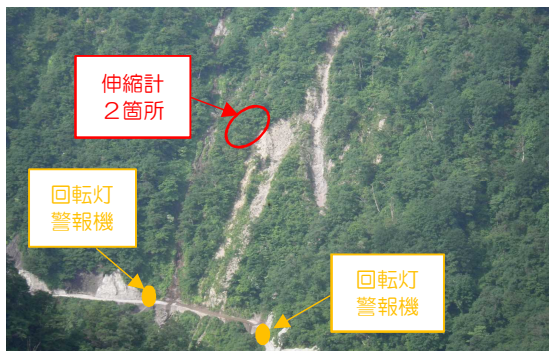
【写真③】伸縮計、回転灯、警報機設置位置

- ・崩落箇所法肩に無線式伸縮計を2箇所設置し、防護柵の前後に回転灯と警報機を設置した。（写真③）
- ・伸縮計と合わせて雨量計を設置し（写真④）、計測データをモバイルデータ通信にてサーバーに送信することにより（写真⑤）、インターネットを利用して、常時計測データを確認可能にした。（図-②）
- ・計測データが現場の作業中止基準（伸縮計：時間2mm、累積10mm 大雨：時間10mm、連続50mm）を超えた場合は、関係者の携帯、パソコンに自動で警報メールを送信するよう設定し、作業中止基準を超えた場合は即時、明確に作業を中止した。（写真⑥、⑦）

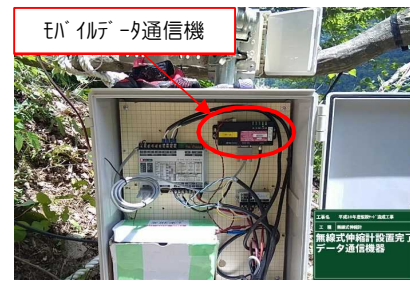
【写真⑤】モバイルデータ通信機

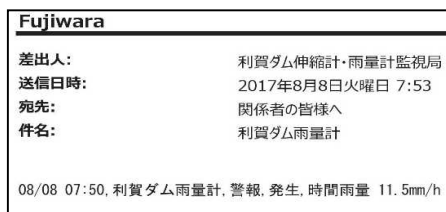
【写真⑦】PCへの警報メール

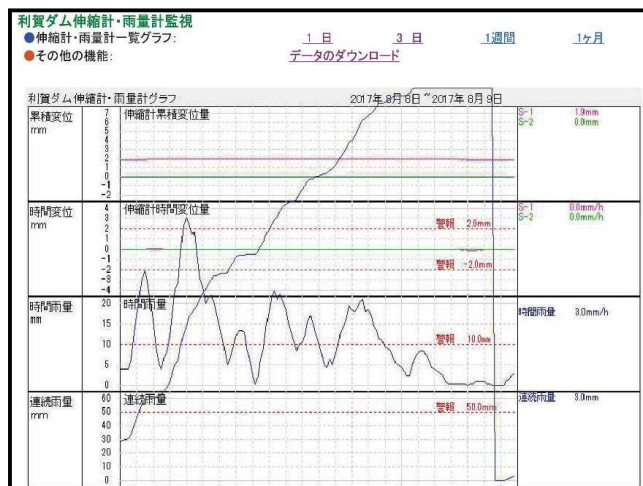
【図-②】インターネット確認画面

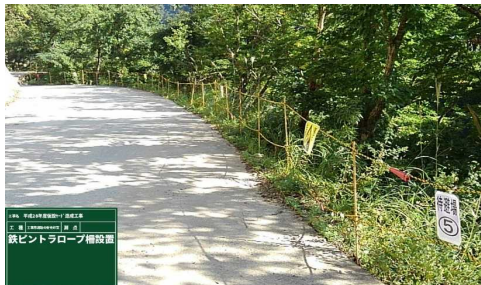
【写真①】鉄ピントラロープ柵設置

- ・路肩に鉄ピントラロープ柵及び赤色土のうを設置することにより、車両の転落事故を防止した。(写真①、②)
- ・車両のすれ違いが可能な箇所は待避所としてNo管理し、全13箇所明示した。(写真③)
- ・押谷土砂置場からの盛土材運搬は、赤松谷までを10t車にて運搬し、赤松谷から現場までを4t車に積み替えて運搬することにより、狭隘な林道仙野原線を通行する車両を2台に限定し、接触事故を防止した。
- ・林道仙野原線を通行する4t車運転手に無線を配布し、待避所Noを活用してすれ違い場所の連絡を取り合った。

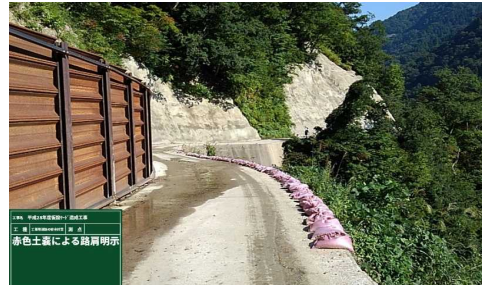
【写真②】赤色土のう設置

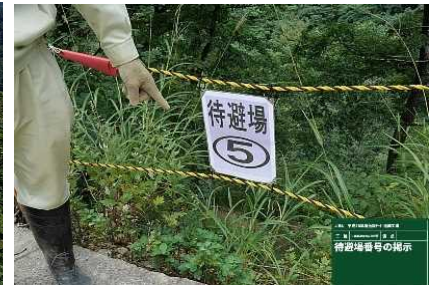
【写真③】待避所番号明示

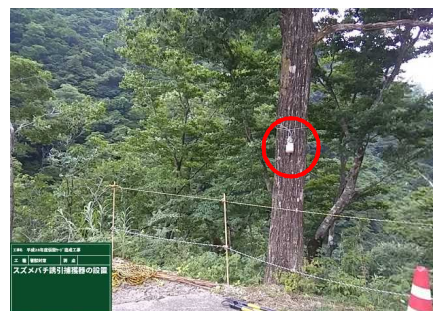
【写真⑤】スズメバチ捕獲吸引器設置

- ・害獣被害を防止するため、現場事務所及び休憩所に害獣対策を掲示し、教育訓練に活用した。(写真①)
- ・熊撃退スプレー、ポイズンリムーバー(毒の吸引器)を現場に常備し、教育訓練に活用した。(写真②、③、④)
- ・作業員に熊鈴を配布し、作業中は携帯することにより、熊の被害を防止した。(写真④)
- ・スズメバチ誘引捕獲器を作業箇所に設置することにより、蜂の被害を防止した。(写真⑤、⑥)

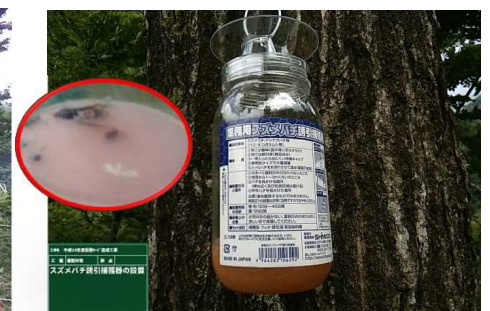
【写真⑥】スズメバチ捕獲吸引器設置
